개봉고가외 8개소 정밀점검 용역

# 가 리 봉 철 도 고 가 정 밀 점 검 보 고 서

2009. 08.

서울특별시 강서도로교통사업소

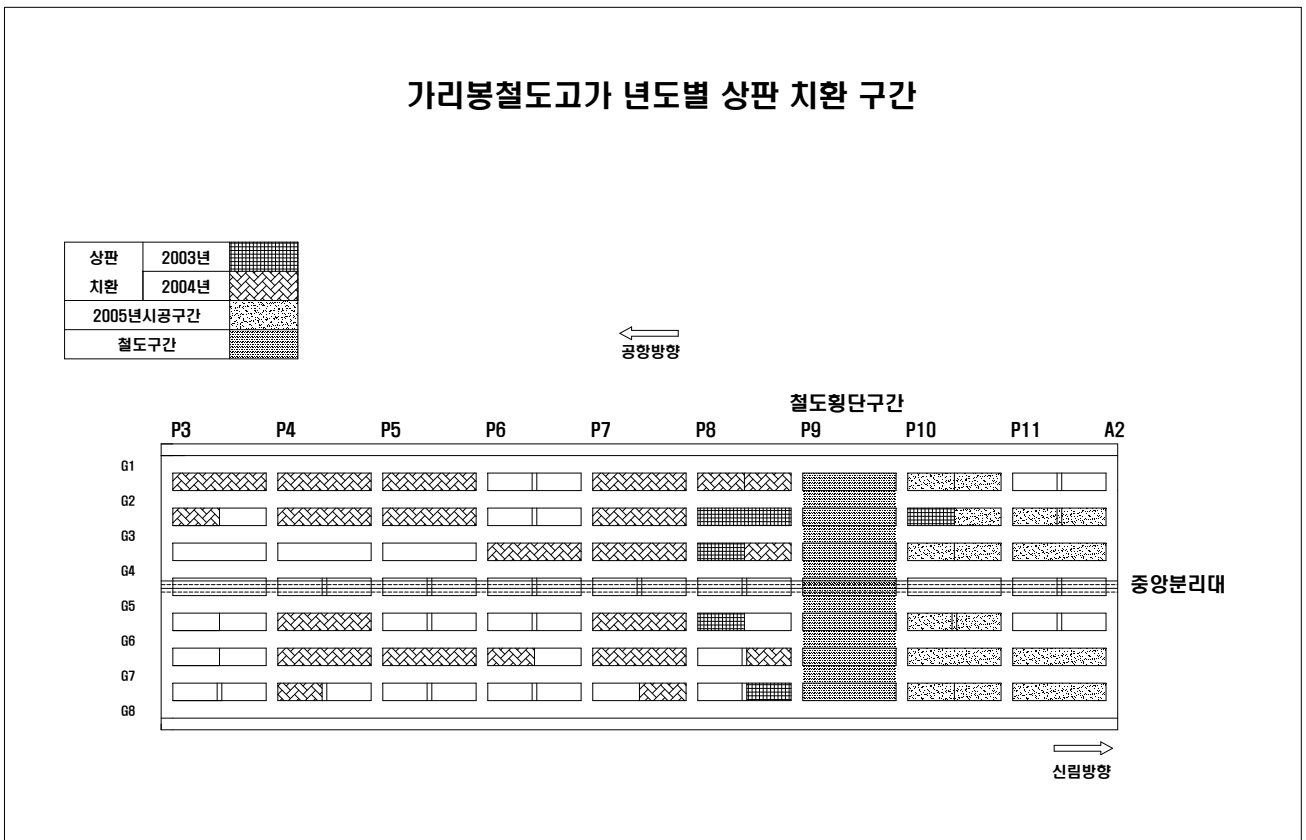
【그림 2.2.2】 가리봉철도고가 년도별 상판 치환구간

주요 손상 내용	·0.3mm 미만 균열 ·망상균열 ·백태, 누수, 부식 ·콘크리트 탈락, 박락/들뜸, 재료분리 ·철근노출 ·배수관 길이 부족
시공상태	철근콘크리트 슬래브	보수이력	
경간수	12경간
