개봉고가외 8개소 정밀점검 용역

개 봉 고 가

정 밀 점 검 보 고 서

서울특별시 강서도로교통사업소

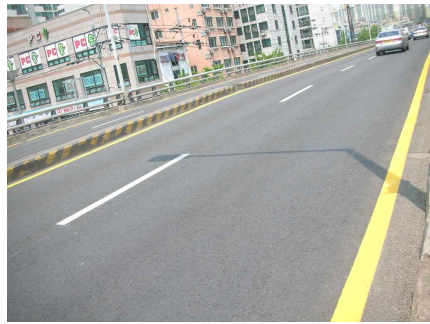
주요 손상 현황	·전면 재포장 보수 중
시공상태	아스팔트 포장(차도부)	보수이력	-
포장면적	336 x 18.5 = 6,216㎡

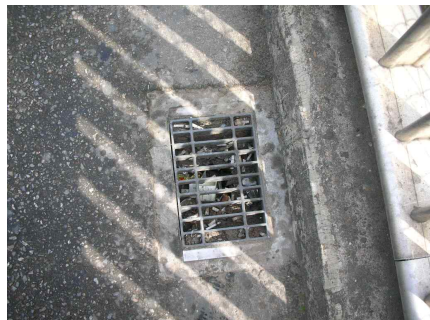
주요 손상 내용	·배수구 막힘 ·배수구 그레이팅 유실
시공상태	강재, FRP 배수관	보수이력	-
개 소	72EA

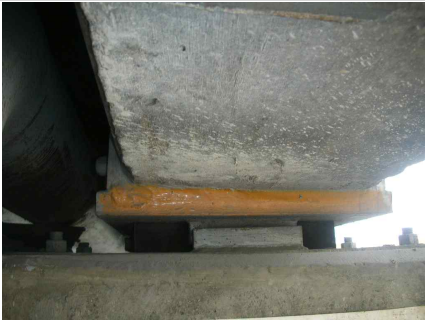
주요 손상 내용	·강판보강부 녹발생 ·받침콘크리트 균열
시공상태	탄성받침	보수이력	-
개 소	233EA

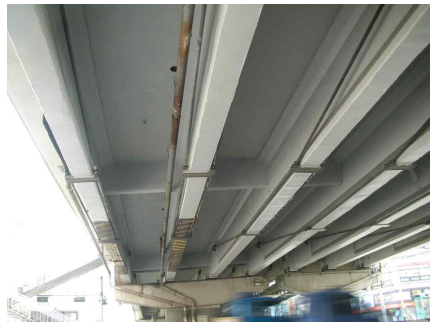
주요 손상 내용	·0.3mm 미만 균열 ·콘크리트 들뜸, 탈락 ·철근노출 ·강판보강부 녹발생, 굽힘 ·재료분리 ·백태/누수흔적 ·강재주형 녹발생
시공상태	Steel Plate Girder PSC Beam Girder	보수이력	-주형(S4~S7) 표면처리보수(2009년)
개 소	97EA

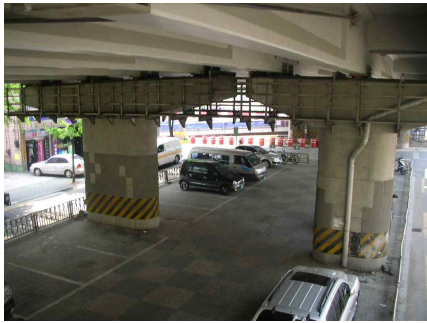
주요 손상 내용	·균열 및 망상균열 ·박리/박락, 탈락, 재료분리, 철근노출 ·누수, 누수흔적 ·보강철판 녹발생 ·강제기둥 부식
시공상태	교대:중력식, 교각:T형	보수이력	-2008년도 교대/교각 보수 실시
개소	교대 4기, 교각 27기

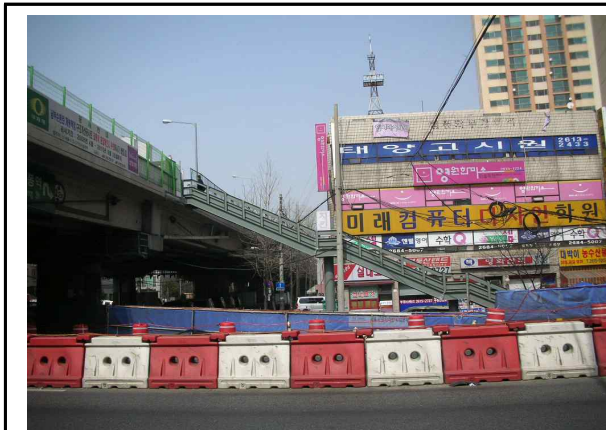
구분	정밀점검 결과	손상원인	보수방안	손상물량	등급
육교	■망상균열 ■백태	■온도 및 건조수축 ■상부 노면수 유입	■표면처리공법 ■표면처리공법	■30㎡ ■16.88㎡	B

·위 치 : 육교
·현 황 : 신설 육교 전경(A2측)
·대 책 : -
