남산1호 터널 앞 버스정류장설치공사

주간 계측관리 보고서

◆ 2018년 08월 ◆

호승이앤씨

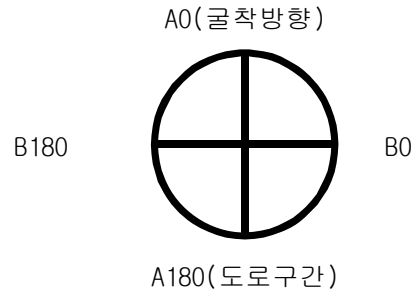
A0-A180 DIRECT

- 지중경사계는 굴착으로 인해 +4.33mm ~ 8.28mm의 수평변위가 측정되었다. 전체적으로 1차관리(24.00mm)이내의 변위가 측정되었다.
- 지표침하계는 -0.1mm ~ -0.3mm 침하가 발생하였으나, 큰변화는 없는 것으로 측정되었다.
- 앵커 하중계는 +9.77 ~ +17.18 Ton으로 큰 변화는 없는 것으로 측정되었다.
