도로시설물 보수공사 (연간단가)

[대곡교외5개소]

2018. 06

서울특별시 동부도로사업소

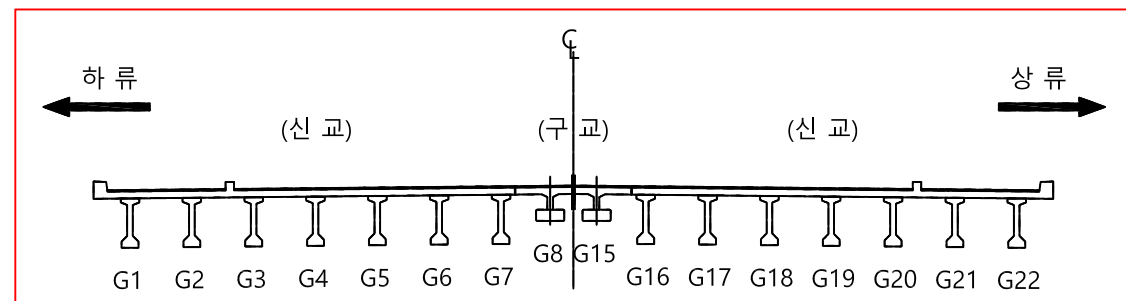
대곡교(신교)

구분	보수공법	보수규모	보수위치	비고
①	경첩, 걸고리설치	경첩 4개소, 걸고리설치 1개소	P2	
②	난간고정(수직사다리)	난간고정 1개소	P3	
③	난간고정(수직사다리)	난간고정 1개소	P4	
④				
⑤				
⑥

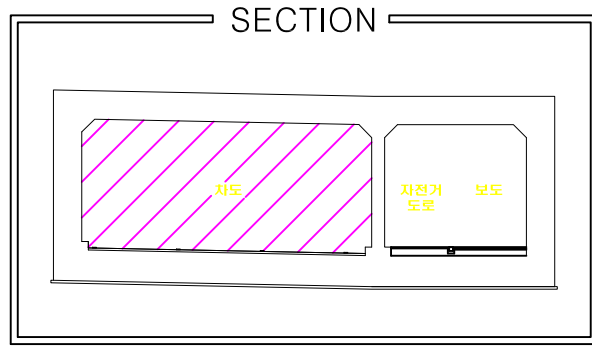
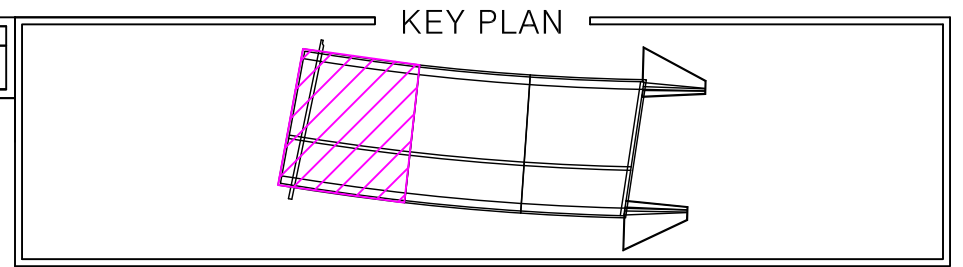
BLOCK - 1 (차도측)

연번	적출년도	결함정도	결함규모						비고
			폭	넓이	길이	수량	단위	개소	
1	2016	마감재 박리	0.2	0.3		0.06	m ²	3	
2	2016	마감재 박리	0.3	0.3		0.09	m ²	3	
3	2016	마감재 박리	0.3	0.3		0.09	m ²	3	
4	2016	빗금표지 박리	0.5	18.5		9.25	m ²	1	
5	2016	포장 균열	0.5		7.0	7.0	m	1	
6	2016	빗금표지 박리	0.5	18.5		9.25	m ²	1	
7	2016	포장 마모	0.2	0.4		0.08	m ²	1	
8	2018	빗금표지 박리	0.5	18.5		18.5	m ²	2	
9									
10									
11									
12									
13									
14									
15									
16									
17									
18

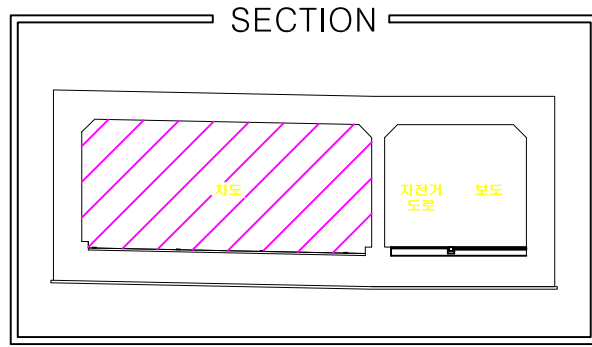
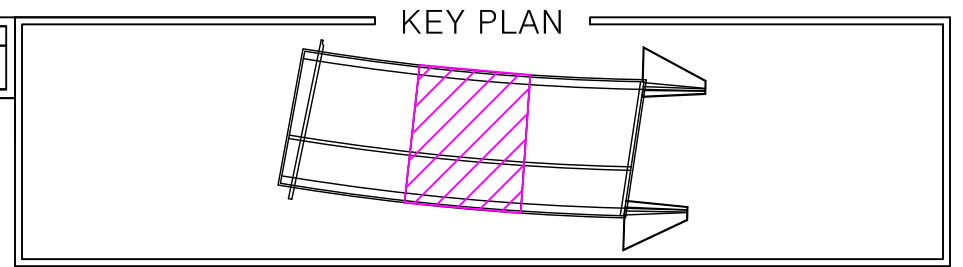
BLOCK - 2 (차도측)

연번	적출년도	결함정도	결함규모					비고	
			폭	넓이	길이	수량	단위		개소
1	2016	빗금표지 박리	0.5	16.5		8.25	m ²	1	
2	2016	빗금표지 박리	0.5	16.5		8.25	m ²	1	
3	2016	마감재 박리	0.6	0.6		0.36	m ²	2	
4	2016	마감재 박리	0.1	8.0		0.80	m ²	1	
5	2018	빗금표지 박리	0.5	16.5		16.50	m ²	2	
6									
7									
8									
9									
10									
11									
12									
13									
14									
15									
16									
17									
18

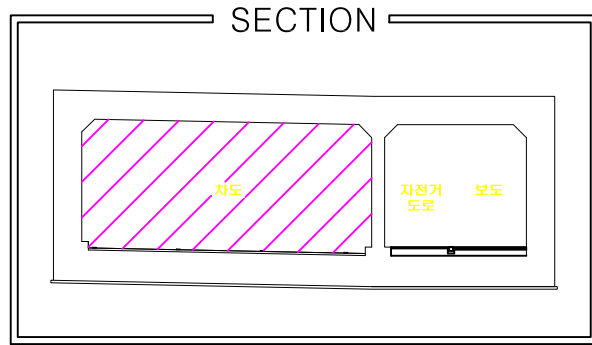
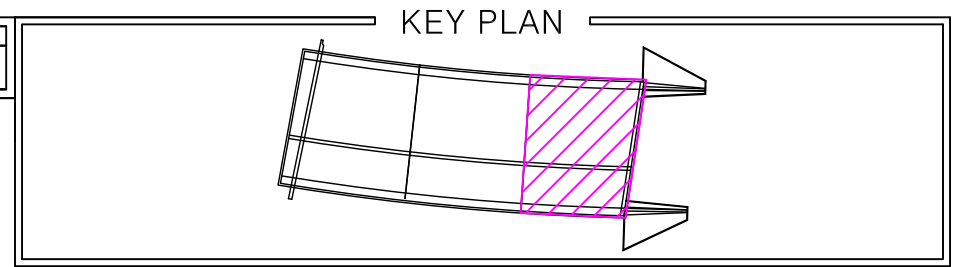
BLOCK - 3 (차도측)

연번	적출년도	결함정도	결함규모					비고	
			폭	넓이	길이	수량	단위		
1	2016	빗금표지 박리	0.5	15.5		7.50	m ²	1	
2	2016	빗금표지 박리	0.5	15.5		7.50	m ²	1	
3	2016	마감재 박리	0.1	8.0		0.80	m ²	1	
4	2016	균열	0.2		2.0	2.0	m	1	
5	2016	균열	0.2		1.0	1.0	m	1	
6	2018	빗금표지 박리	0.5	15.0		15.5	m ²	2	
7									
8									
9									
10									
11									
12									
13									
14									
15									
16									
17									
18

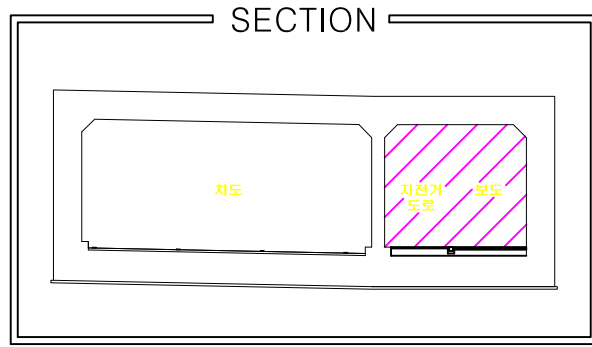
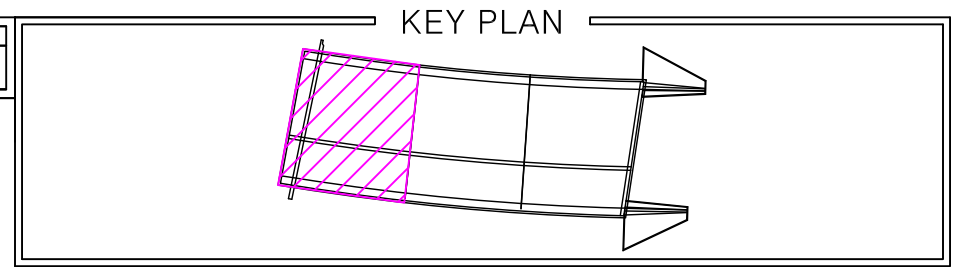
BLOCK - 1 (보도측)

연번	적출년도	결함정도	결함규모						비고
			폭	넓이	길이	수량	단위	개소	
1	2016	마감재 박리	0.2	0.4		0.08	m ²	1	
2	2016	파손	0.1	0.2		0.02	m ²	1	
3	2016	균열	0.2		2.5	2.5	m	2	
4	2016	균열	0.2		1.5	1.5	m	1	
5	2016	마감재 박리	0.1	1.5		0.15	m ²	1	
6	2016	마감재 박리	0.1	0.4		0.04	m ²	1	
7	2016	망상균열	0.3	12.0		3.60	m ²	1	
8	2018	빗금표지 박리	0.5	18.5		9.25	m ²	1	
9									
10									
11									
12									
13									
14									
15									
16									
17									
18

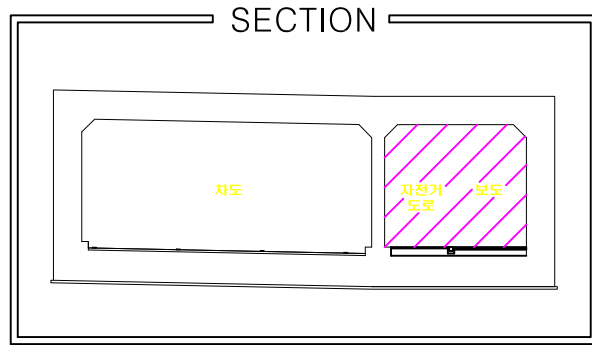
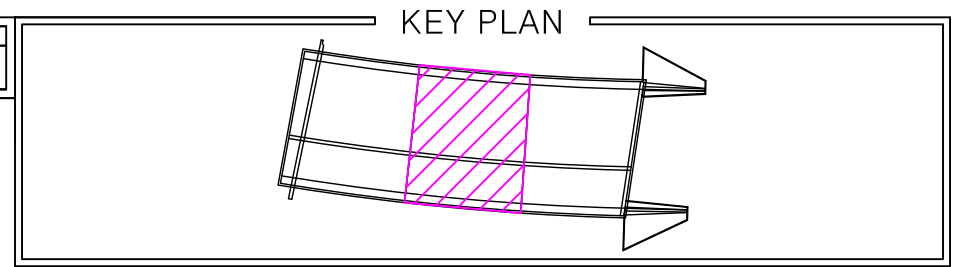
BLOCK - 2 (보도측)

연번	적출년도	결함정도	결함규모						비고
			폭	넓이	길이	수량	단위	개소	
1	2016	빗금표지 박리	0.3	1.0		0.3	m ²	1	
2	2016	마감재 박리	0.1	0.6		0.06	m ²	1	
3	2016	마감재 박리	0.4	0.4		0.16	m ²	3	
4	2016	균열	0.1		1.5	1.5	m	1	
5	2016	마감재 박리	0.3	0.5		0.15	m ²	1	
6	2016	마감재 박리	0.3	0.3		0.09	m ²	1	
7	2016	균열	0.1		2.0	2.0	m	1	
8	2016	빗금표지 박리	0.2	0.6		0.12	m ²	1	
9	2018	빗금표지 박리	0.5	16.5		8.25	m ²	1	
10									
11									
12									
13									
14									
15									
16									
17									
18

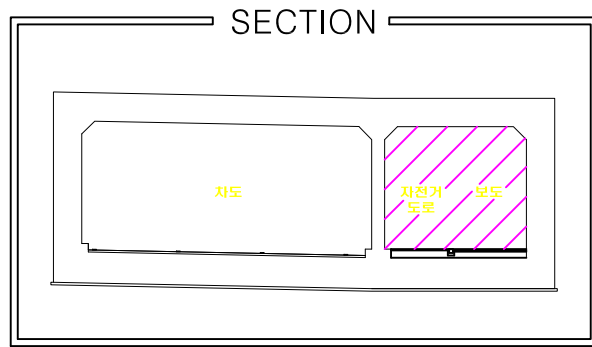
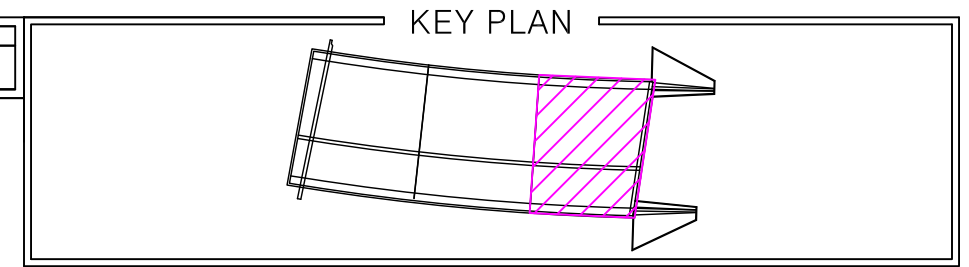
BLOCK - 1 (보도측)

연번	적출년도	결함정도	결함규모						비고
			폭	넓이	길이	수량	단위	개소	
1	2016	균열	0.1		0.6	0.6	m	2	
2	2016	균열	0.2		2.0	2.0	m	1	
3	2016	망상균열	0.3	4.0		1.20	m ²	1	
4	2016	균열	0.2		2.0	2.0	m	2	
5	2016	균열	0.1		4.0	4.0	m	1	
6	2016	균열	0.2		0.2	0.2	m	2	
7	2018	빗금표지 박리	0.5	15.0		7.5	m ²	1	
8									
9									
10									
11									
12									
13									
14									
15									
16									
17									
18

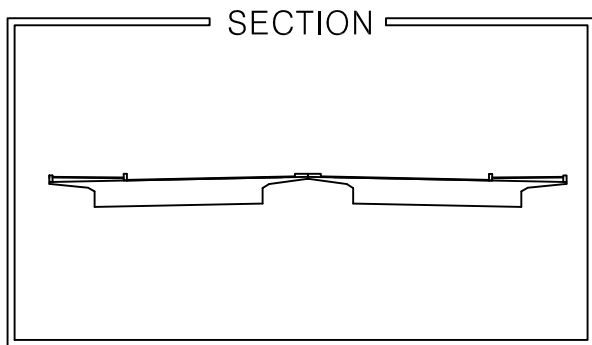
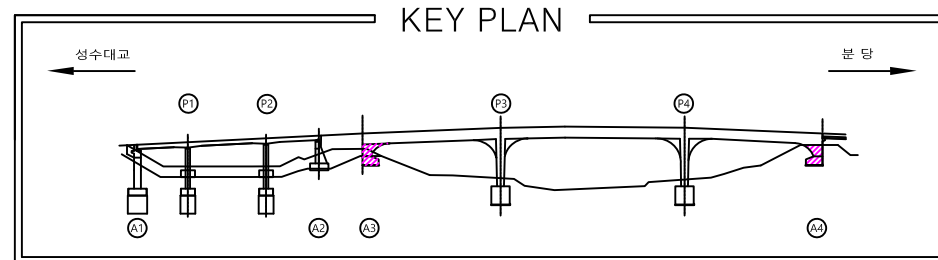
영동3교 교대 (A3)

연번	적출년도	결함정도	결함규모					비고	
			폭	넓이	길이	수량	단위		
1	2018	백태		7.2	3.9	26.28	m ²	1	
2									
3									
4									
5									
6									
7									
8									
9									
10									
11									
12									
13									
14									
15									
16									
17									
18

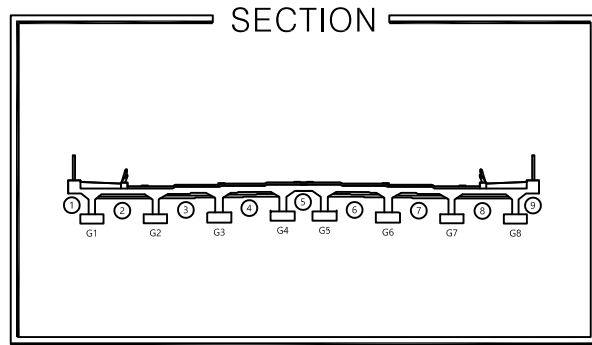
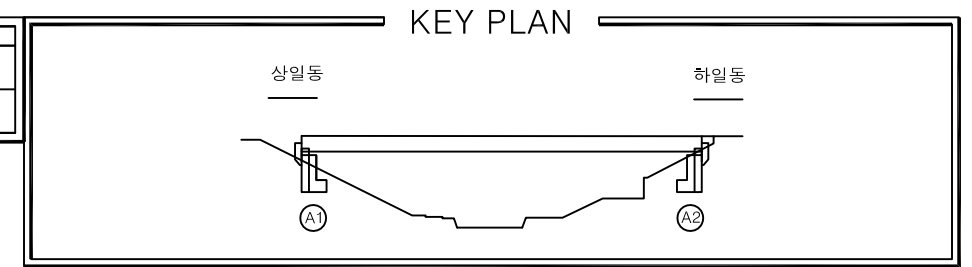
S1 - 바닥판 하면

연년	적출연도	결함종류	결함규모					최종보수내역		비고	
			폭	길이	너비	수량	단위	개소	년월		공법명/자재명
1	2015	균열	0.3	2.0		2.00	m	1			신규
2	2015	균열	0.1	1.0		1.00	m	1			신규
3	2015	균열	0.1	2.0		2.00	m	1			신규
4	2018	배수관이탈				1.00	개소	1			신규
