동공발생 원인조사 연구결과 및 관리방안 보고

도시안전본부
(도로관리과)

도로함몰의 예방과 동공탐사 선진기술 확보를 위해 일본 탐사업체를 초빙하여 동공탐사 및 원인조사를 실시하고 그 연구결과를 보고 드림

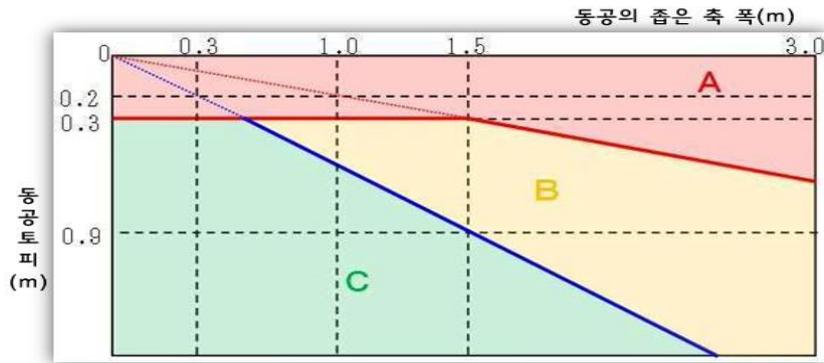
- A등급(긴급보수) : 토피 0.3m이내, 토피 0.3m이상 & 폭 1.5m이상
- B등급(일반보수) : 토피 0.3m이상 & 폭 0.5~1.5m, 폭 1.5m이상은 그래프에서 산출
- C등급(경과관찰) : 토피 0.3m이상 & 폭 0.5m이내, 폭 0.5m이상은 그래프에서 산출

- 일본 간선도로의 동공관리기준 우선 적용(추후 서울형 기준 마련)
