서울대공원 토목, 건축, 기계설비 시설물 안전점검

요 약 보 고 서

2001. 7.

서울대공원 관리사업소

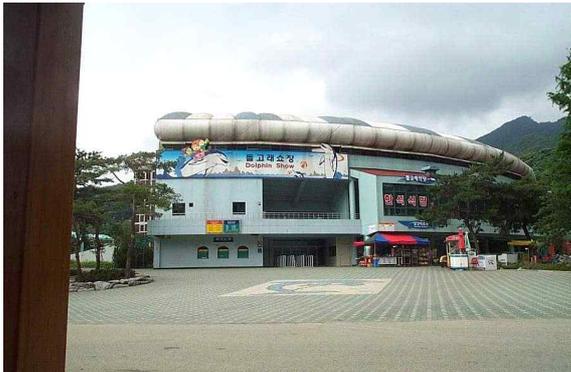
해 양 관

구분	손상 내용	복구 방안
해양관	<ul style="list-style-type: none"> • 해수 영향에 의한 기둥 및 보의 철근부식 및 콘크리트 박리, 단면결손, 슬래브 균열, 백태 • 에어돔 트러스부재의 일부 국부손상, 접합부 부식 • 트러스 와이어 인장력 이완 • 트러스 부재는 설하중에 안전 	<ul style="list-style-type: none"> • 염해 방지 보수공법 적용 • 국부손상은 시공초기의 손상으로 손상부위 부식부 방청처리 • 인장력 재긴장
동양관	<ul style="list-style-type: none"> • 보 관통 균열(RG20) : 철근배근이 급격히 줄어드는 지점의 휨균열 • 옥상 난간벽 하부 균열, 박락 • 슬래브 온도 수축 균열 • 옥상 방수재 들뜸 	<ul style="list-style-type: none"> • 보 강성 증가 공법(철판보강공법) • 보수, 방수 보호 콘크리트 타설시 신축줄눈 설치 • 균열보수 • 방수 보수
남미관	<ul style="list-style-type: none"> • 관람통로 파라펫 벽체 수직균열 • 채광창 렉산 코킹 노후 누수 • 백태, 들뜸, 균열 • 부재의 구조결함은 없음 	<ul style="list-style-type: none"> • 균열보수 • 코킹 재시공 • 콘크리트 보수
종합안내소	<ul style="list-style-type: none"> • 기계실 상부 슬래브 단차에 의한 방수층 파손, 벽체 누수, 백태 • 외부 계단 옹벽 균열, 박리 • 2층 외부 바닥 침하 • 3층 OPEN부위 구조변경후 전시설 사용 • 슬래브 두께가 규정보다 얇아 처짐의 우려 	<ul style="list-style-type: none"> • 외부 방수 재시공 • 분리 기초로 시공, 불가피한 균열로 균열 보수,면보수 • 돌마감 하부의 토사침하, 구조적인 문제와 관련없음, 단순보수 • 관련 부재의 이상은 없음 • 과하중이 재하되지 않도록 조치

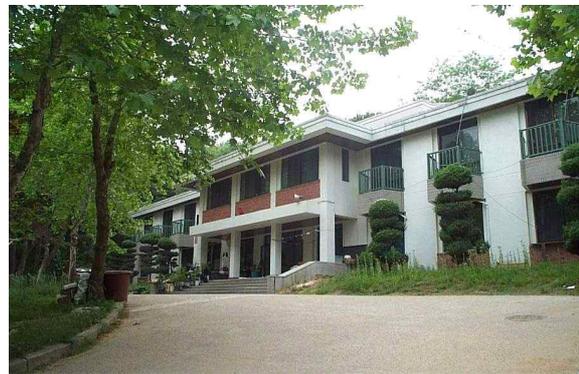
독신자숙소

독신자 숙소	<ul style="list-style-type: none"> • 조적벽체 균열 • 옥상 처마 치장마감 몰탈 탈락 • 용도변경을 하기 위한 조적벽체 철거시 구조검토 선행 필요 	<ul style="list-style-type: none"> • 외관상 보수 • 옥상 처마 치장 몰탈 전체 제거, 면보수 • 필요시 별도의 구조보강 실시
쓰레기소각장	<ul style="list-style-type: none"> • 대부분 벽체 망상 균열 • 용도변경 고려시 타용도 사용 가능 	<ul style="list-style-type: none"> • 벽체 면보수, 마감 보수 • 중층 슬래브 설치 가능 및 타용도로 사용가능
