01. 가로

서울시 유니버설디자인 통합 가이드라인 체크리스트 19

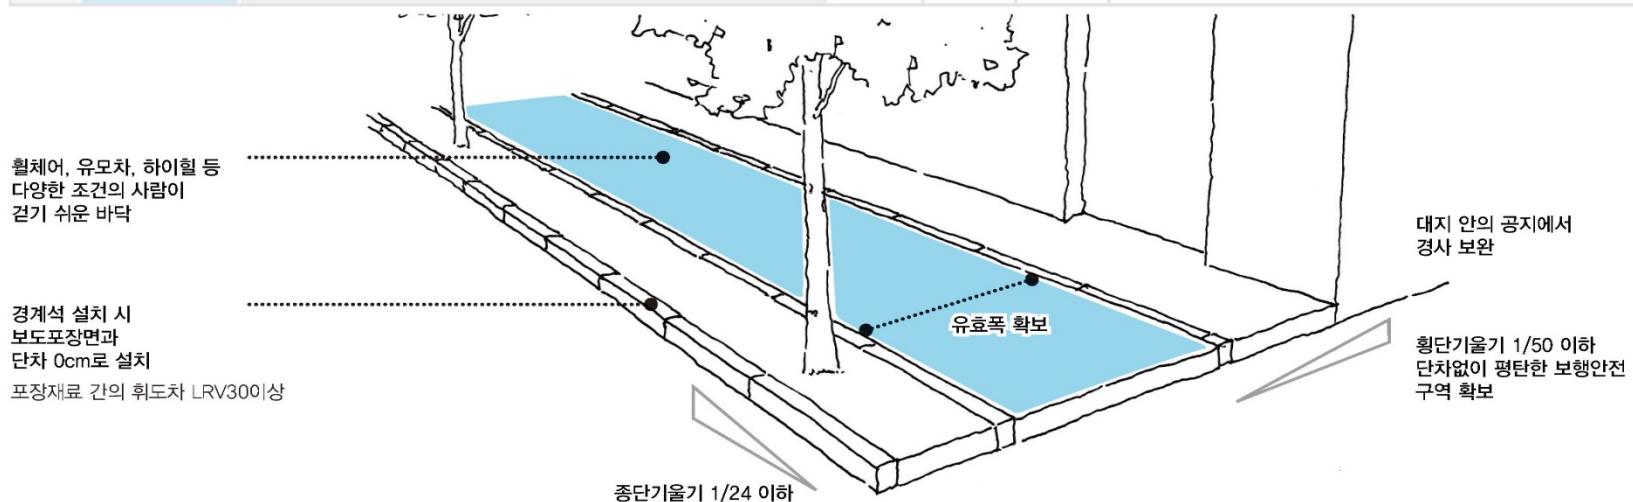
평가항목	체크내용	적합	부적합	해당 없음	체크내용에 대한 의견
보행공간	마감	p46 바닥마감은 걸려 넘어지지 않도록 편평하다.	✓			
		마감재 포장의 이음새 틈이 없이 적절하게 시공되어 있다.	✓			
		보행안전구역이 마감재 명도, 질감 등으로 명확하게 구별할 수 있다.	✓			
		바닥마감재는 조잡한 패턴 및 현란한 색상의 사용을 지양하고 있다.	✓			
	배수	p48 보행안전구역 내에 배수구 덮개의 틈새가 1cm이상으로 인해 불편이 야기되는 구간은 없다.	✓			
		p48 점자블록은 적절하게 설치되어 있다.	✓

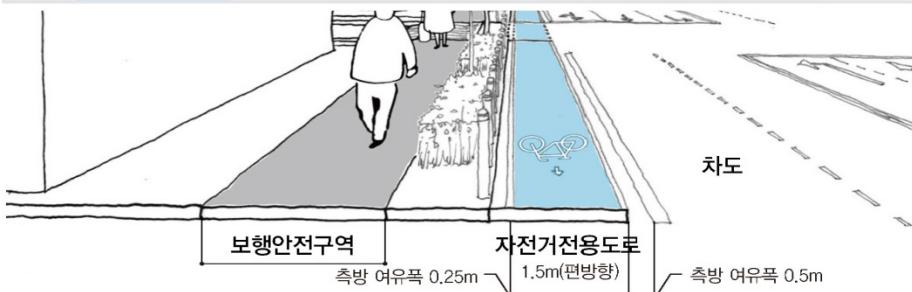
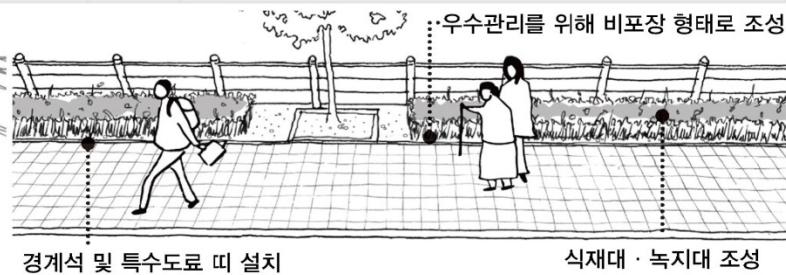
평가항목	체크내용	적합	부적합	해당 없음	체크내용에 대한 의견
자전거 도로	p62 자전거 전용도로	자전거 전용 도로(보도 높이형)와 보행안전구역이 안전하게 구분되어 있다.	✓			
	p64 겸용도로	보행자와 자전거의 상충이 없도록 노면표시, 안전표지, 마감재 등이 적절하게 설치되어 있다.	✓			
	p70 이용편의시설	편리한 자전거 이용을 위해 자전거주차장 및 각종 설비를 갖추고 있다.	✓			
시설물 구역	공통	각종 시설물은 통합적으로 설치되어 있다.	✓			
		보행안전구역을 확보한 후, 보행장애물이 발생하지 않도록 시설물 구역이 설정되어 있다.	✓			
		보도 녹지대는 보행안전구역을 침범하지 않도록 설치되어 있다.			✓	띠녹지 계획 없음
	p80 안내시설	길 찾기를 위한 정보를 쉽게 볼 수 있는 위치에 설치되어 있다.	✓			
	p82 우회정보	급경사로, 계단 등 이용하기 어려운 동선에는 보행 안전 및 편의를 위해 우회정보 등의 안내를 제공하고 있다.	✓

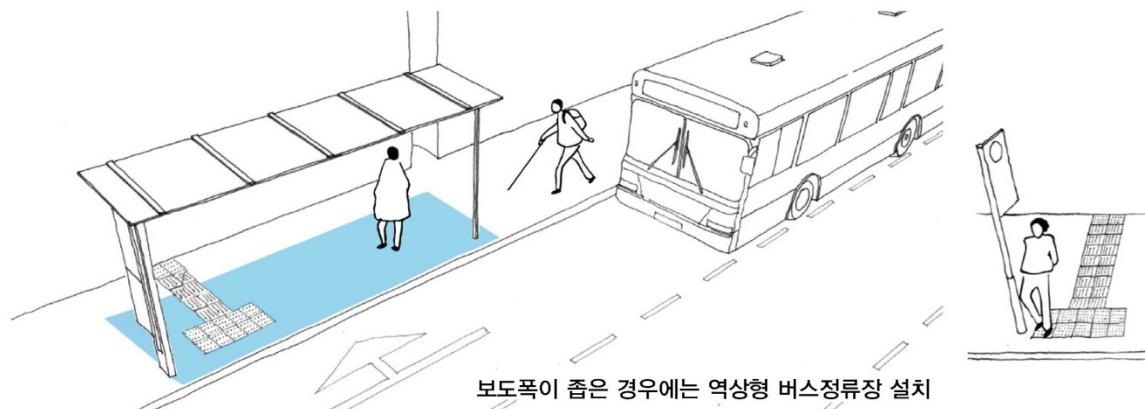
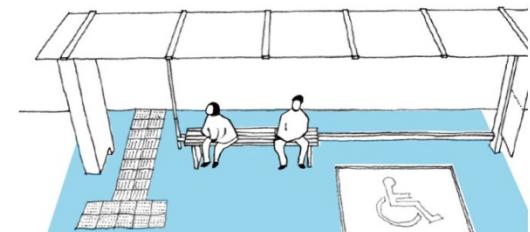
평가항목	체크내용	적합	부적합	해당 없음	체크내용에 대한 의견
시설물 구역	여객정류장 설치	p82 보행의 흐름을 방해하지 않도록 여객정류장이 위치되어 있다.			✓	여객정류장 없음
		주 · 야간 모두 안전하게 승차할 수 있도록 설치되어 있다.			✓	여객정류장 없음
	버스 정류소	p84 휠체어나 유모차 사용자를 위한 승강장을 제공하고 있다.			✓	버스승강장 없음
		버스승강장은 서울시 기준을 준수하고 있다.			✓	버스승강장 없음
		정보를 다양한 이용자를 고려하여 알기 쉽게 제공하고 있다.			✓	버스승강장 없음

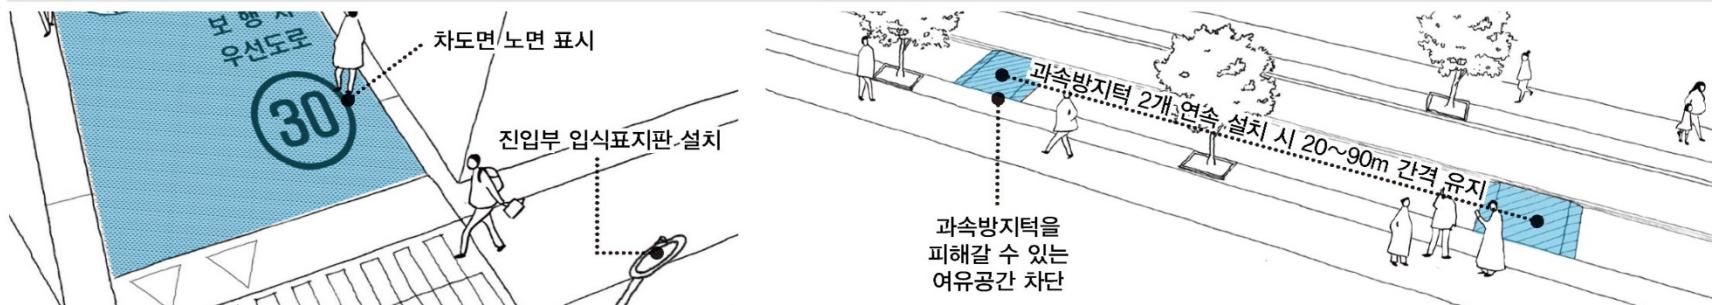
평가항목	체크내용	적합	부적합	해당 없음	체크내용에 대한 의견
국 지 도 로	p94 보행자 우선도로 설치	보행자우선도로 구간임을 식별할 수 있도록 표지판, 바닥표시, 바닥색상 및 재료, 요철 패턴 등으로 표기되어 있다. 보행자 우선도로는 보도와 차도의 구분을 최소화 하고 있다.	✓ ✓			
	p94 진입구간	보행자우선도로 진입구간의 횡단보도는 고원식으로 조성되어 있다.	✓			
	p94 바닥마감	차량이 저속운행하도록 거친 질감의 재료나 요철을 두고 있다.	✓			
	p96 안내시설	보행자 안내표지판이 보행자우선도로의 주요 교차로와 보도구간에 설치되어 있다.	✓			
	속도 저감 방안	차로 폭 좁힘 p110 도로 포장 변화 p112 과속 방지턱 p114	보행자 안전확보지역(교통약자보호 구역 등)에 차량 주행속도 저감을 위해 차도의 폭을 좁게 하고 있다. 가로유형, 보행량, 교통량을 고려하여 차도면의 포장을 달리하여 속도를 줄이도록 하고 있다. 적절한 규격의 과속방지턱이 규정에 맞게 설치되어 있다.	✓ ✓ ✓

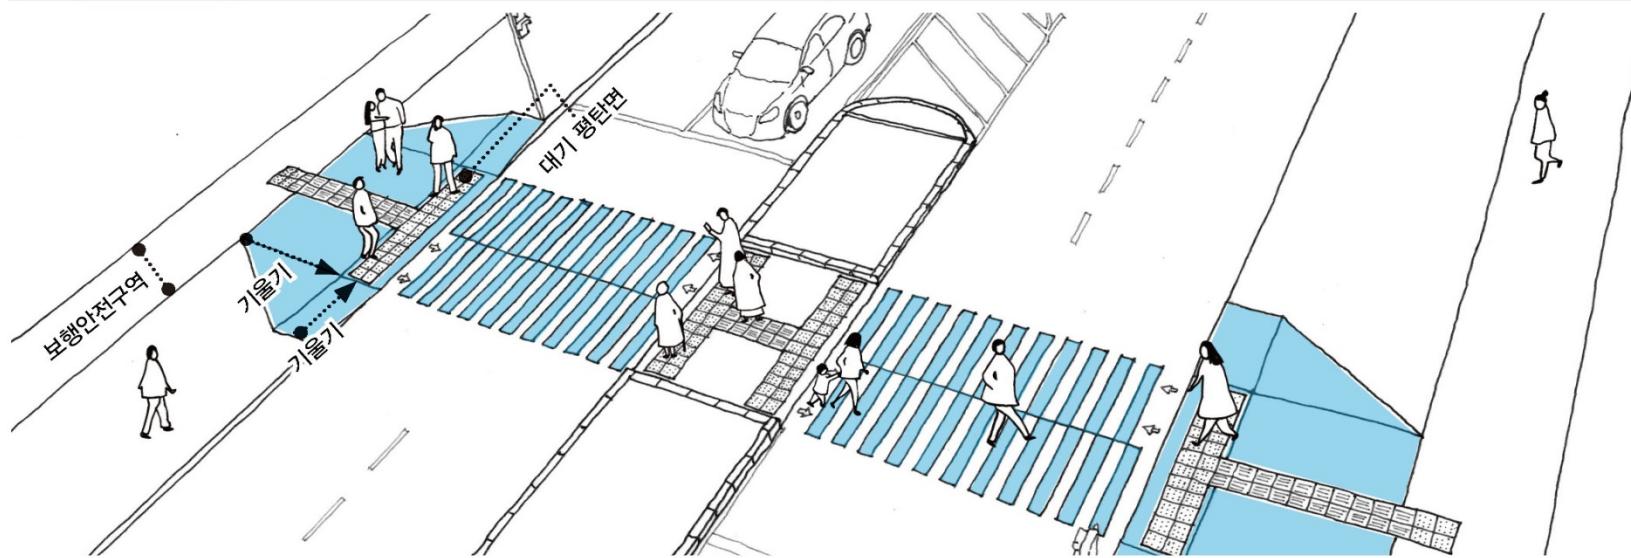
평가항목	체크내용	적합	부적합	해당 없음	체크내용에 대한 의견
횡단보도	설치 ^{p100}	횡단보도 진입부는 전체 턱낮춤으로 설치되어 있다.	✓			
		횡단보도의 폭이 보도의 대기를 위한 수평부 폭과 동일하거나 넓게 조성되어 있다.	✓			
	고원식 교차로 ^{p104}	교차로로 둘러싸인 면과 횡단보도를 함께 높여 보도와 단차가 제거되어 있다.	✓			
	교통섬 ^{p106}	횡단거리가 긴 횡단보도는 차도와 같은 높이의 교통섬으로 조성되어 있다. 대기 보행자 보호를 위해 운전자의 눈에 잘 띠면서 차량진입은 불가능한 구조로 조성되어 있다.			✓	교통섬계획없음
					✓	교통섬계획없음
