1. 해양관

2. 동양관

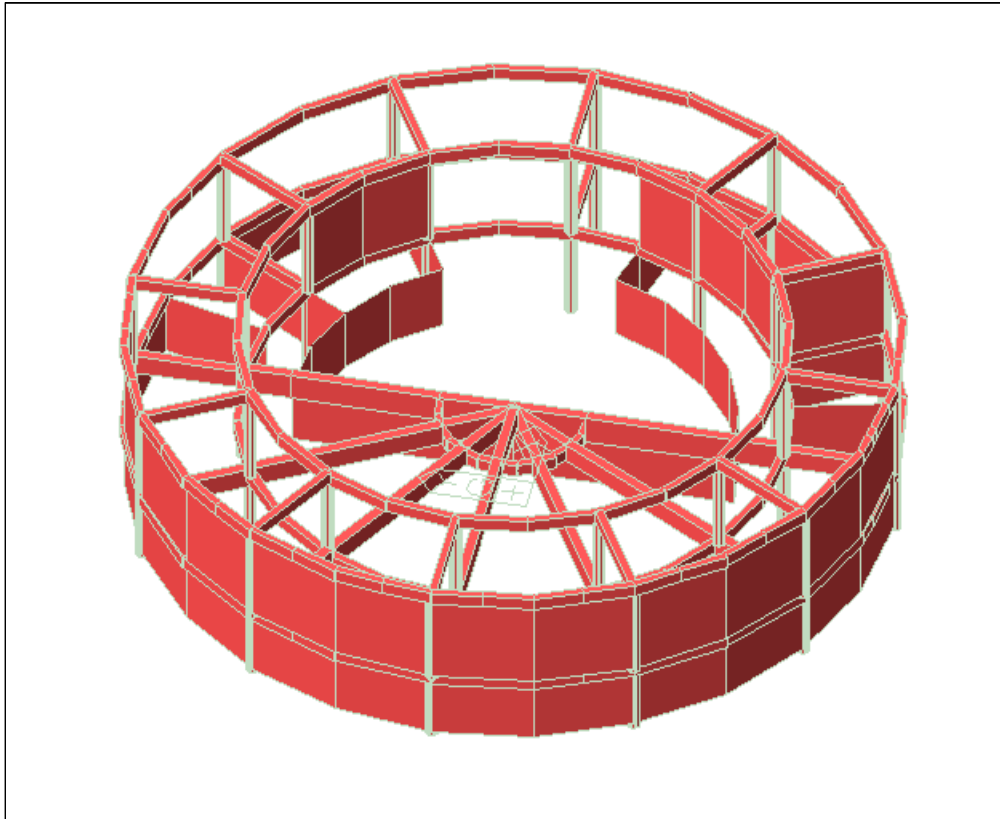
해양관 돌고래 연습폴 부분

① 기둥과 콘크리트 벽체로 구성되어 있는 구조로 벽체를 모델링에 포함시켜 해석하였다.

으로 인한 균열과 철근 부식이 심한 상태로 콘크리트 박리가 발생되어 있어 단면이 결손된 상태이다. 단면 결손을 100mm로 가정하고 지름 400mm인 기둥으로 부재력을 검토해본 결과 단면의 손상으로 인하여 대부분의 기둥이 발생하는 힘에 대하여 응력비가 1.0을 초과하는 것으로 나타났다.

- 단면이 박리된 기둥은 철근 부식부 보수와 단면 복구 보수를 실시한다.
- 콘크리트 내부로의 해수 침입을 억제하기 위해 콘크리트 표면 코팅제를 시공한다.

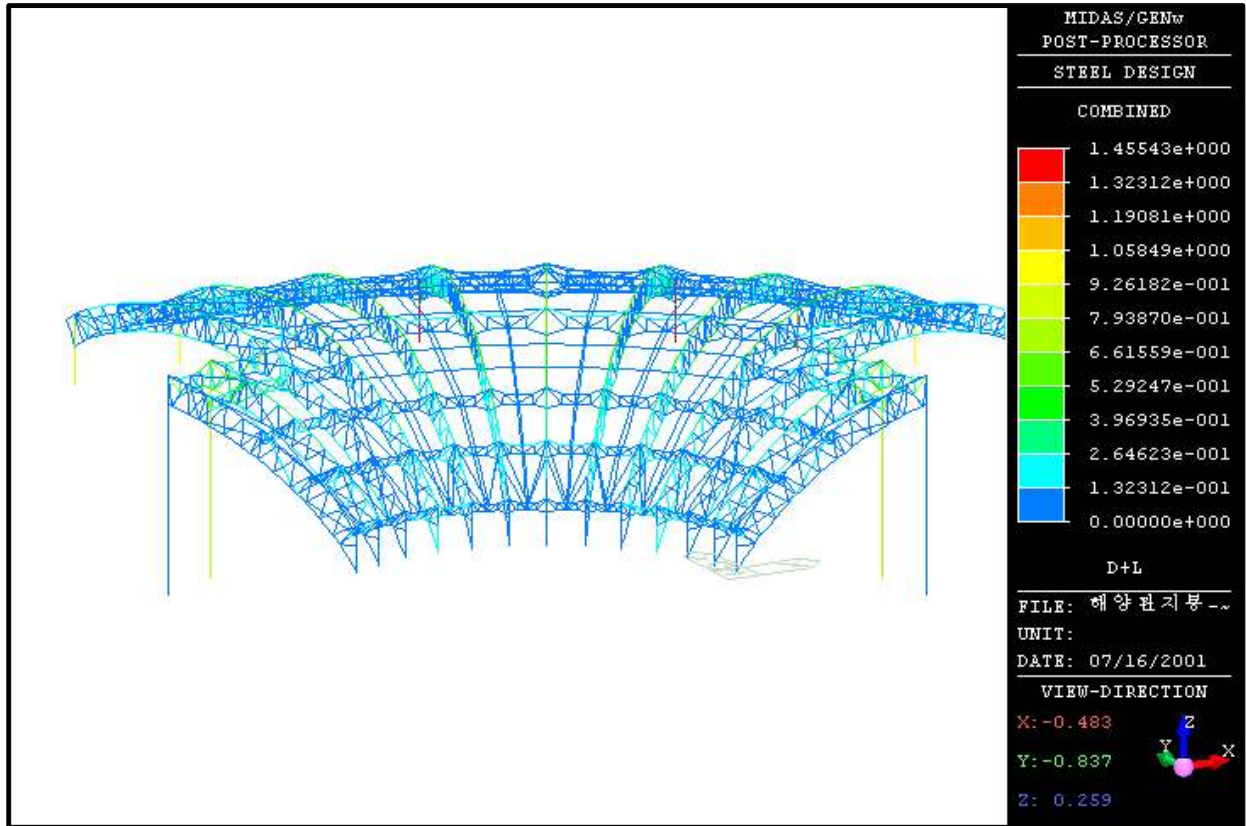
<해양관 에어돔>

- 트러스 부재중 충격에 의해 국부손상된 것으로 보이는 부재가 다수 관찰되었다.
- 기 설치되어 있는 와이어의 인장력이 이완되어 있는 것이 관찰되었다.

- 트리스 부재는 설하중 $50\text{kg}/\text{cm}^2$ 에 대하여 안전한 것으로 평가되었다.
- 외관조사시 조사된 트리스부재의 국부손상은 시공 당시의 충격에 의한 것으로 보수하지 않고 방치하여도 구조적으로 문제가 되지는 않을것으로 판단된다.
- 이완된 와이어는 재인장하고 양 SIDE의 종방향 TIE ROD가 설치되지 않은 부위는 TIE ROD를 설치한다.

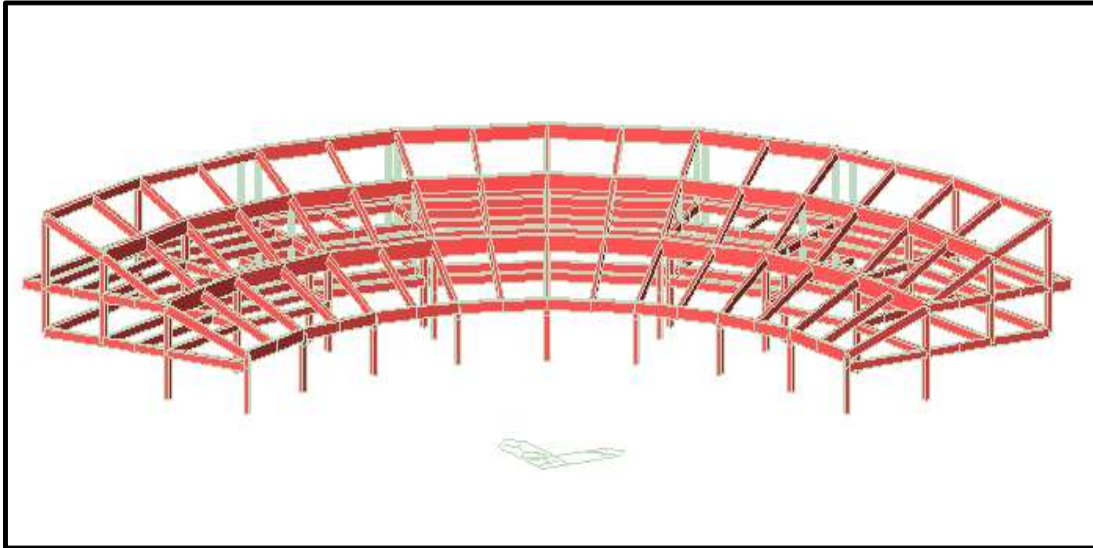
<해양관 관람석>

- 해양관 스텐드의 구조적인 손상은 없음.

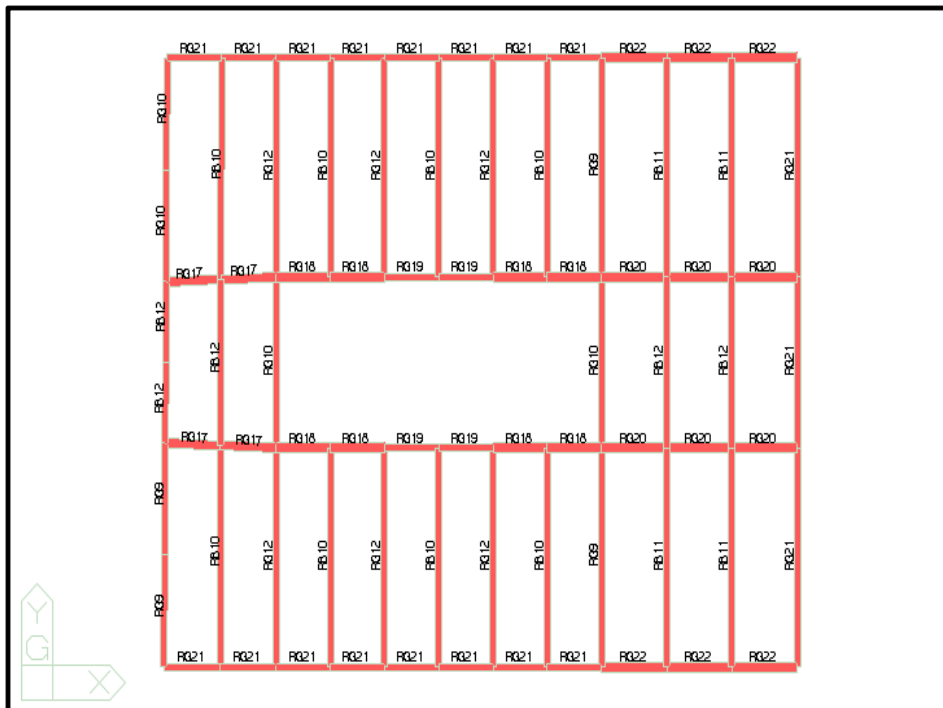
<RG20 부위 구조 평면도>

- RB11보와 RB12보(300×700)를 지지하는 RG12보에 RB12보가 만나는 부위에서 약 35cm 떨어진 위치에 하부에서 발생하여 상부로 진전되는 균열이 발생되어 있고 균열은 보 전체를 관통하는 균열로 조사되었다.

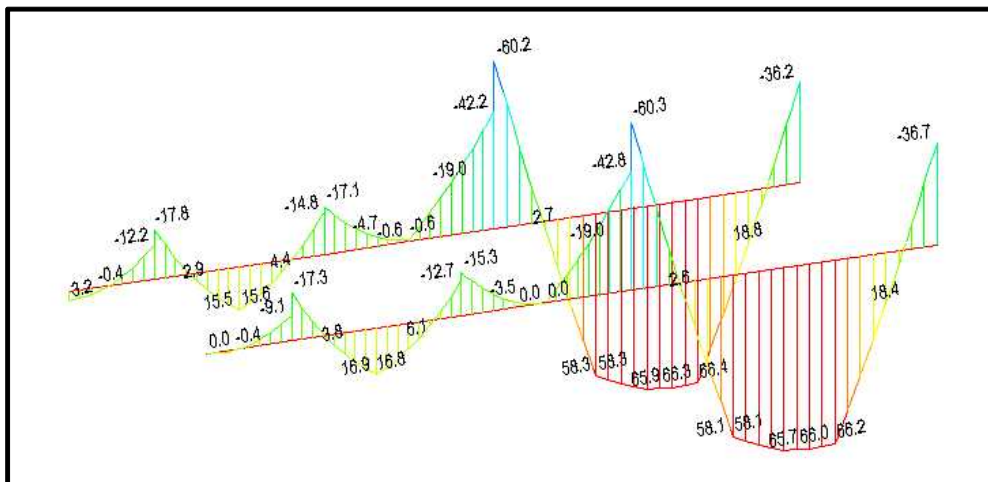
<RG20보 모멘트>

- 현 배근 상태로 단부와 중앙부의 응력을 비교하면 부재력을 만족하지만 철근 개수가 변하는 지점의 모멘트를 고려하면 모멘트에 대해서 철근이 모자라는 것으로 나타났다.
- 중앙부 하부 철근과 단부 하부 철근의 철근 개수가 급격하게 변하는 지점에서의 모멘트 양상이 일반적인 등분포하중을 받을때의 모멘트 분포가 아니라 스펠 1/3 지점에서 RB12보에 의한 집중하중으로 작용하여 철근 절곡점의 모멘트가 단부쪽 하부철근 2-D22로는 부족한 현상이 나타나므로 보의 균열이 보 밑부분부터 위쪽으로 진전되는 형태로 나타나고 있다.

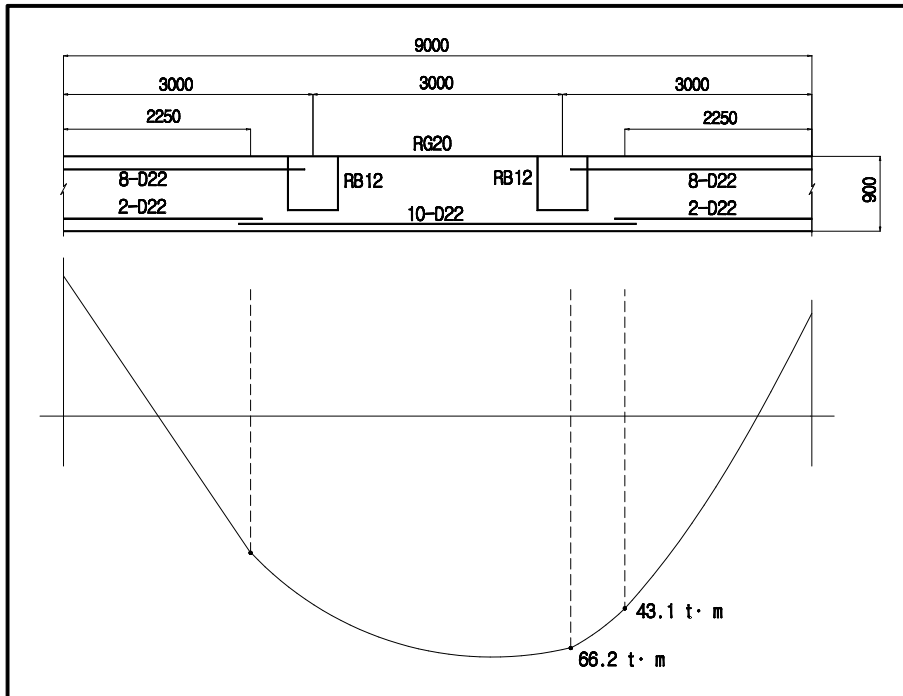
RG20 400×900	단부 배근	8-D22 2-D22	
	중앙부 배근	2-D22 10-D22

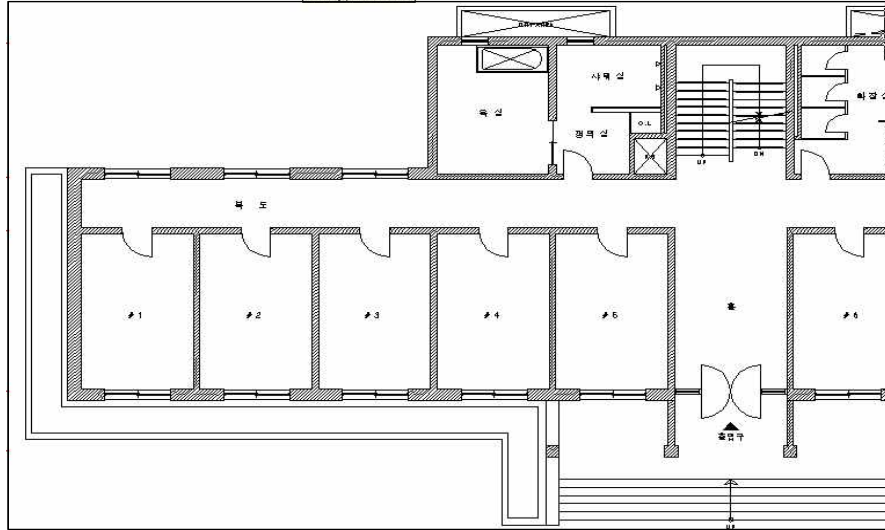
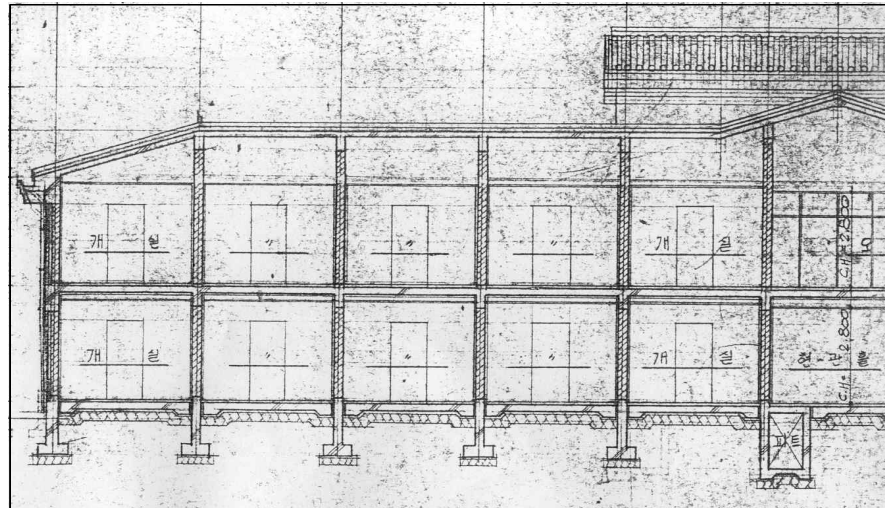
- 독신자 숙소의 구조는 조적벽체위에 테두리보를 설치하고 콘크리트 슬래브를 시공한 구조로 조적벽체가 상부의 하중을 지탱하는 구조로 되어 있어 임의대로 간막이 조적벽체를 철거하는것은 구조적으로 안전하지 못함.
- 독신자 숙소의 활용도를 높이기 위하여 간막이 조적벽체를 철거하고 원룸으로 되어있는 평면을 리모델링하기 위해서 조적벽체를 철거하여야 경우에는 별도의 기둥을 시공하여 구조보강을 실시하여야 한다.

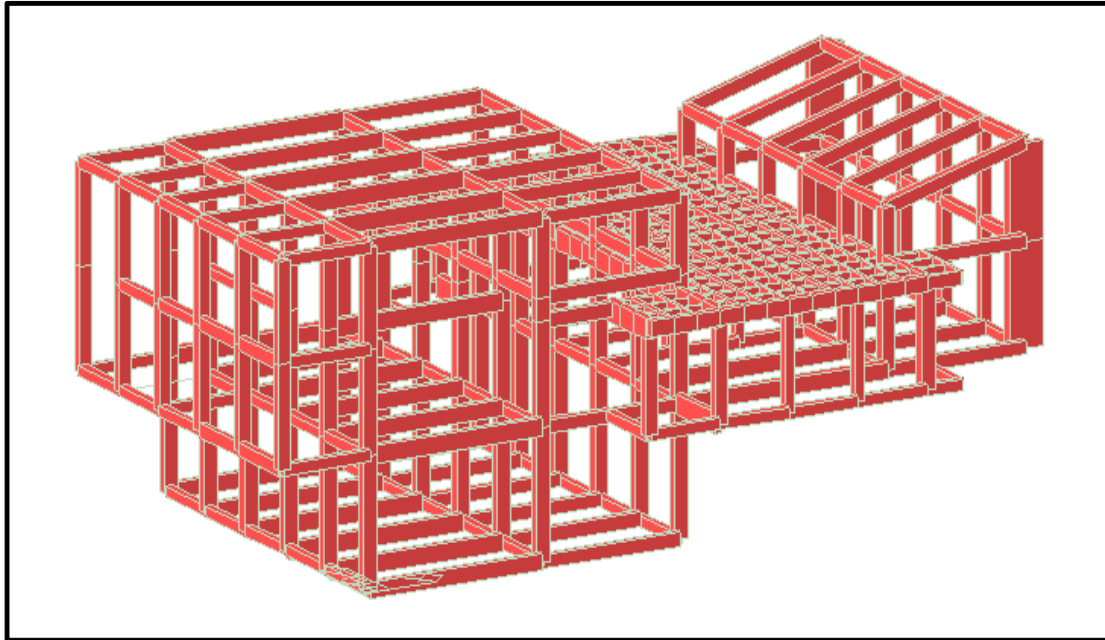
<구조해석 모델링>

- 현재 소각장 용도로 사용하지 않아 하중작용은 없는 상태임.
- 외벽은 전부 콘크리트 벽체로 되어있고 내부 벽체도 WALL GIRDER를 시공한 구조로 되어있어 다른 용도로 사용할 경우에 구조적인 문제는 발생하지 않음.
- 구조모델링은 WALL은 빼고 FRAME만 모델링 하였음.
