# 차량검지기 현장조사서

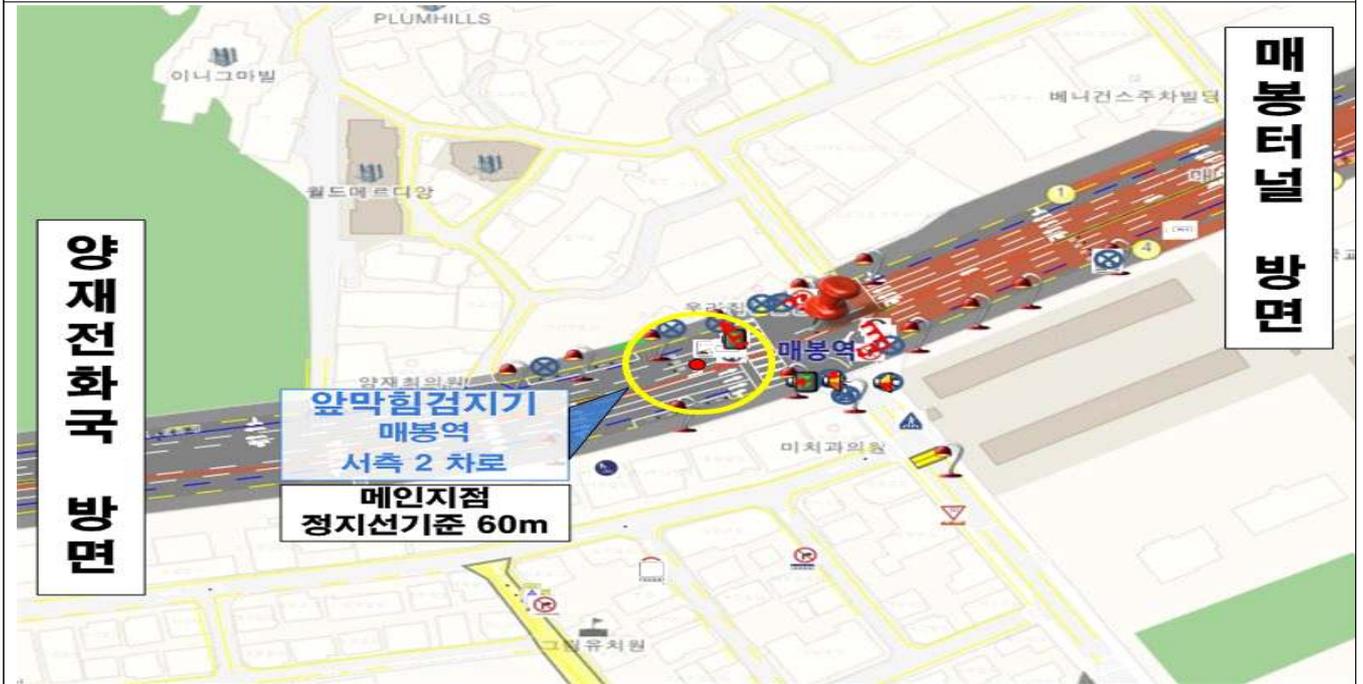
위치도(검지기헤드 적색표시)

| 교차로명 | 매봉역 | 관할서 | 수서 |
| 이상내용 | 앞막힘 검지기 단선(방향 : 동, 채널2번) | | |
| 사유 | 도로포장으로 인한 단선(원인자 : 동부도로사업소 도로보수과) | | |

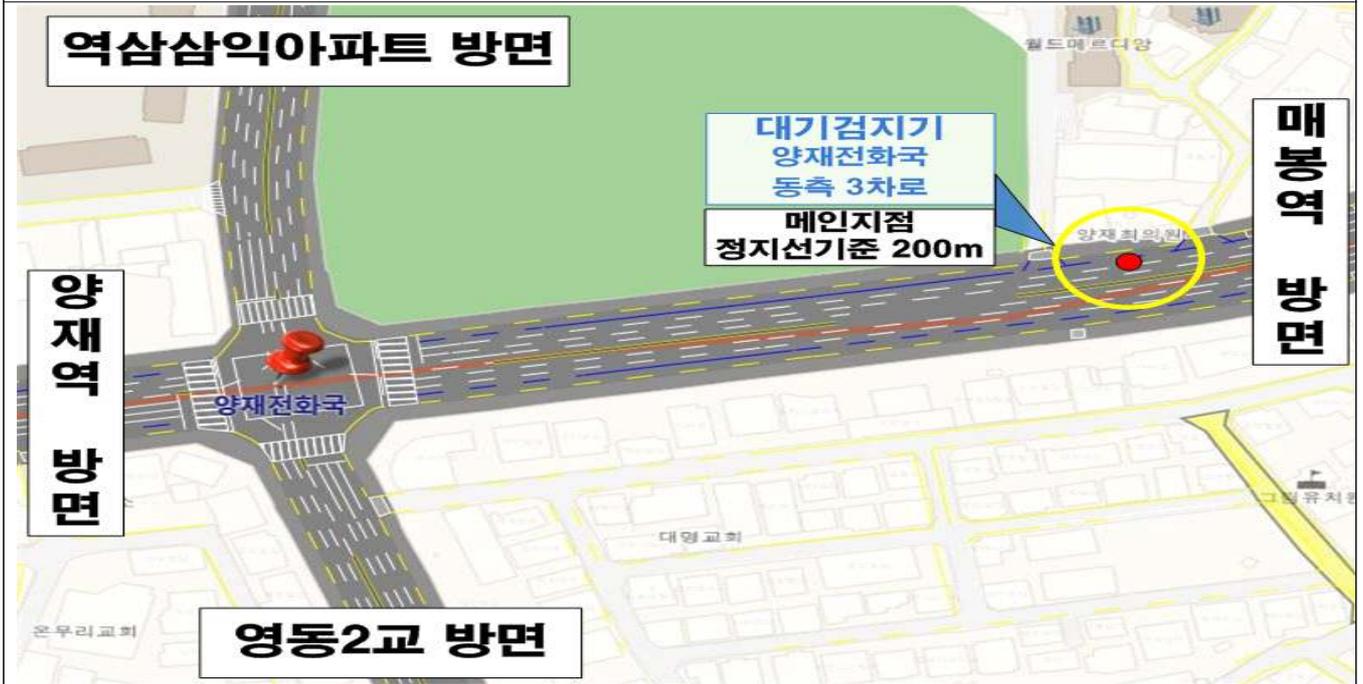
위치도(검지기헤드 적색표시)

| 교차로명 | 양재전화국 | 관할서 | 수서 |
| 이상내용 | 대기 검지기 단선(방향 : 동, 채널8번) | | |
| 사유 | 도로포장으로 인한 단선(원인자 : 동부도로사업소 도로보수과) | | |

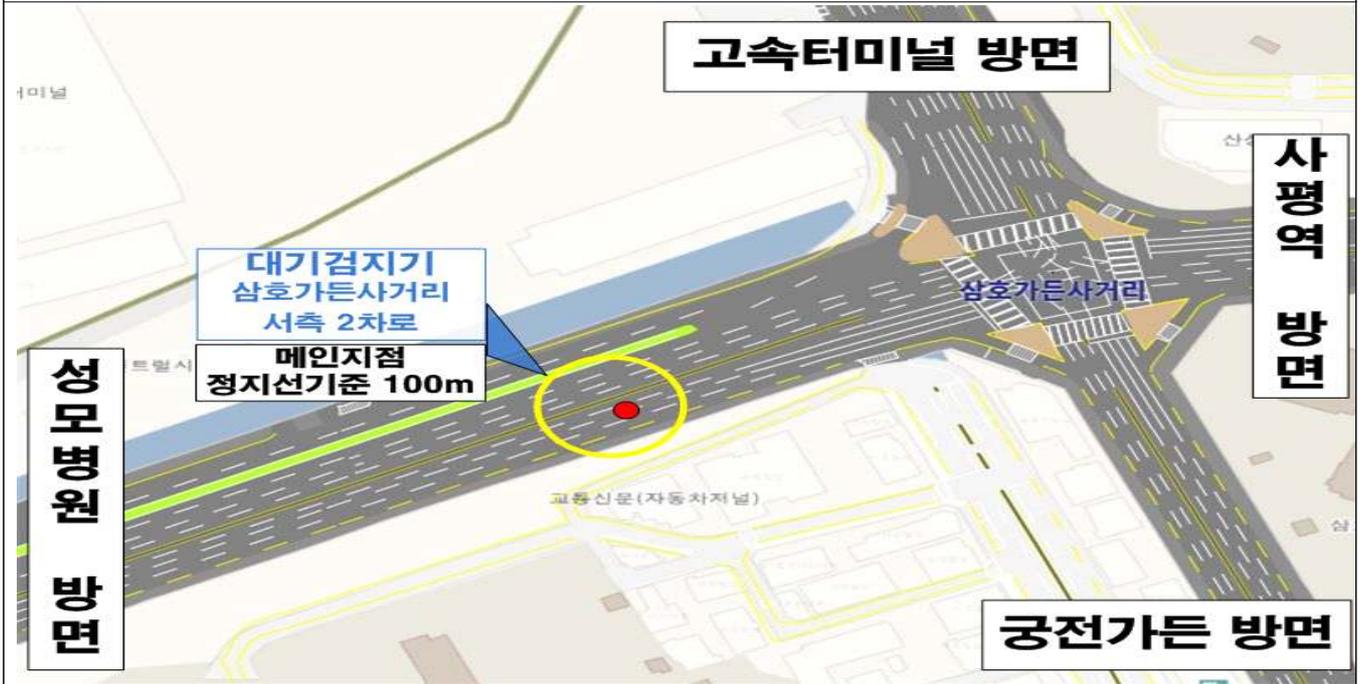
위치도(검지기헤드 적색표시)

| 교차로명 | 삼호가든사거리 | 관할서 | 서초 |
| 이상내용 | 대기 검지기 단선(방향 : 서, 채널3번) | | |
| 사유 | 도로포장으로 인한 단선(원인자 : 남부도로사업소 도로보수과) | | |

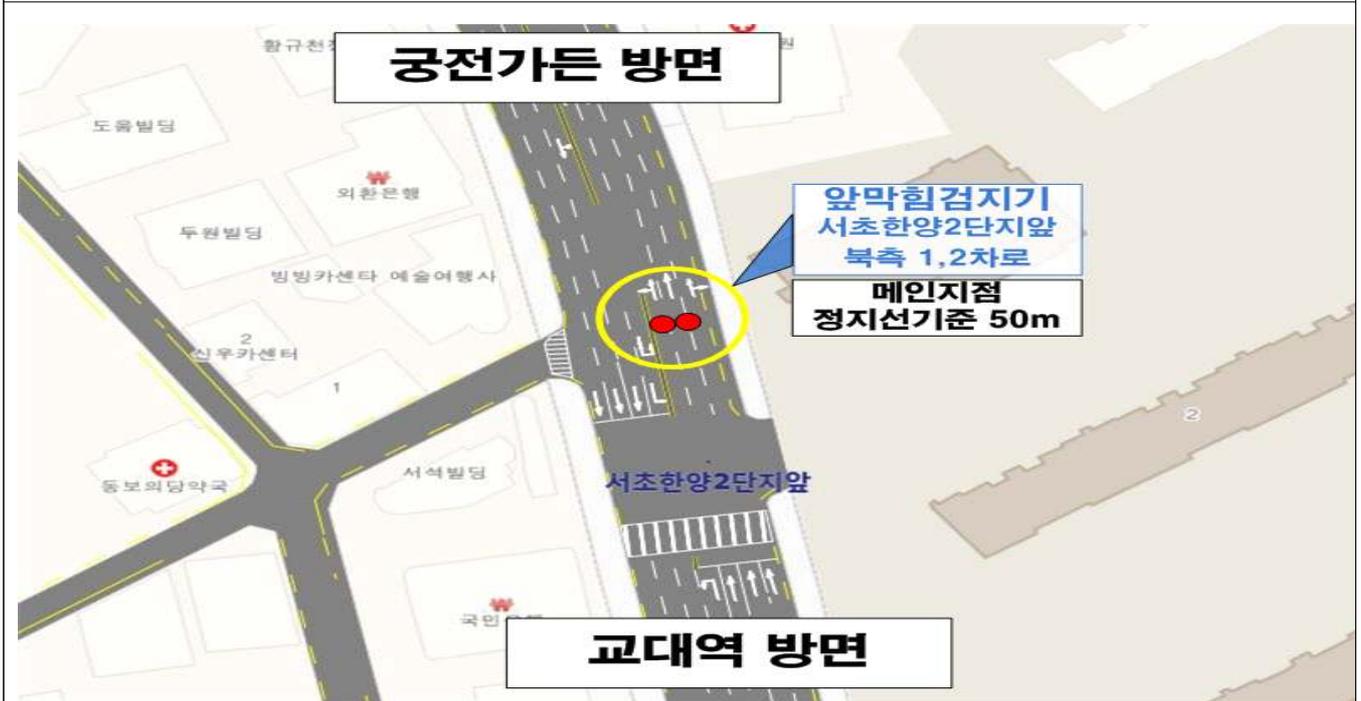
위치도(검지기헤드 적색표시)

| 교차로명 | 서초한양2단지앞 | 관할서 | 서초 |
| 이상내용 | 앞막힘 검지기 단선(방향 : 남, 채널1,2번) | | |
| 사유 | 한전관로굴착공사로 인한 단선(원인자 : 한전 서초지사) | | |

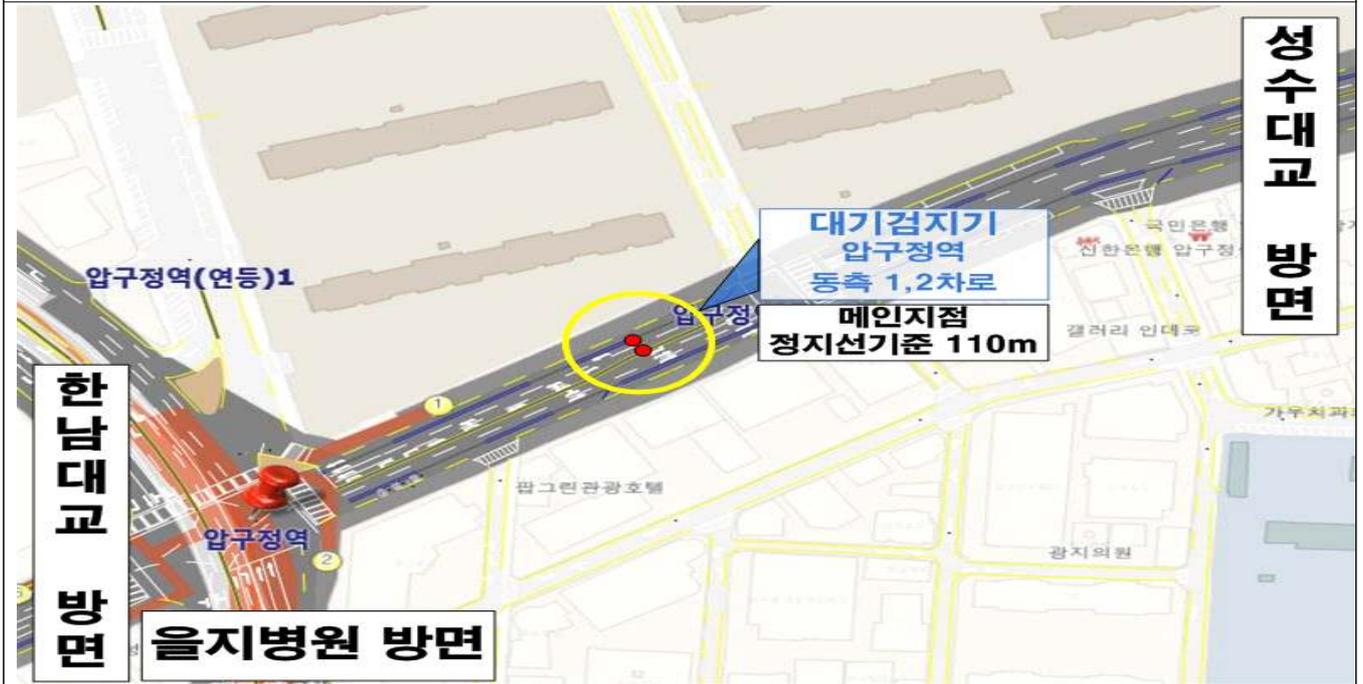
위치도(검지기헤드 적색표시)

| 교차로명 | 압구정역 | 관할서 | 강남 |
| 이상내용 | 대기 검지기 단선(방향 : 동, 채널12,13번) | | |
| 사유 | 도로포장으로 인한 단선(원인자 : 동부도로사업소 도로보수과) | | |

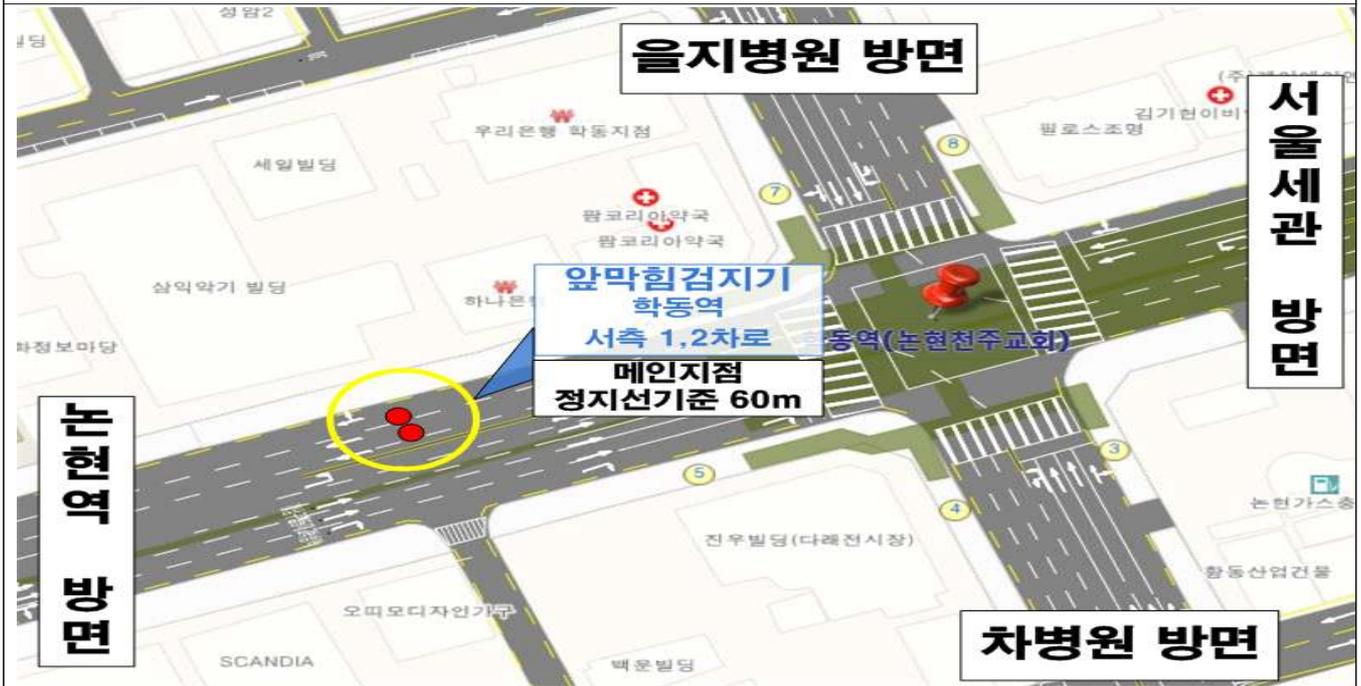
위치도(검지기헤드 적색표시)

| 교차로명 | 학동역 | 관할서 | 강남 |
| 이상내용 | 앞막힘 검지기 단선(방향 : 동, 채널12,13번) | | |
| 사유 | 측구 굴착으로 인한 단선(원인자 : 강남구청 도로관리과) | | |

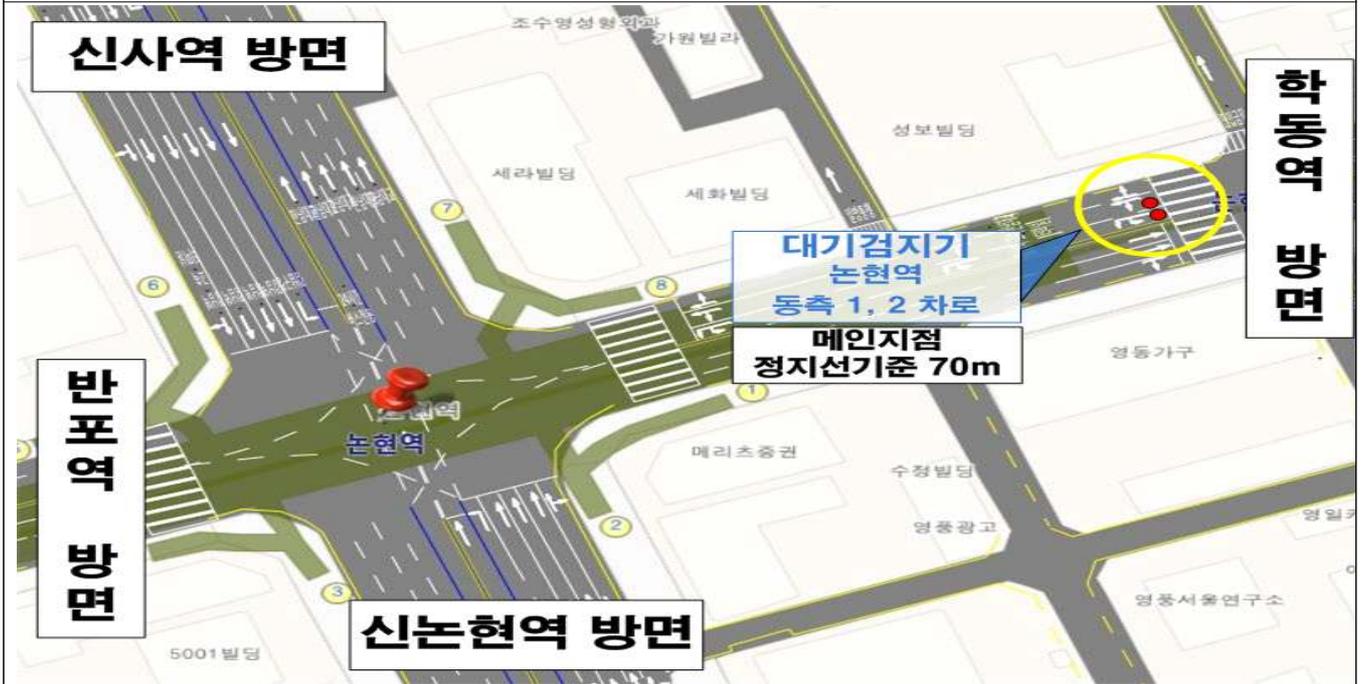
위치도(검지기헤드 적색표시)

| 교차로명 | 논현역 | 관할서 | 강남 |
| 이상내용 | 대기 검지기 단선(방향 : 동, 채널9,10번) | | |
| 사유 | 측구 굴착으로 인한 단선(원인자 : 강남구청 도로관리과) | | |

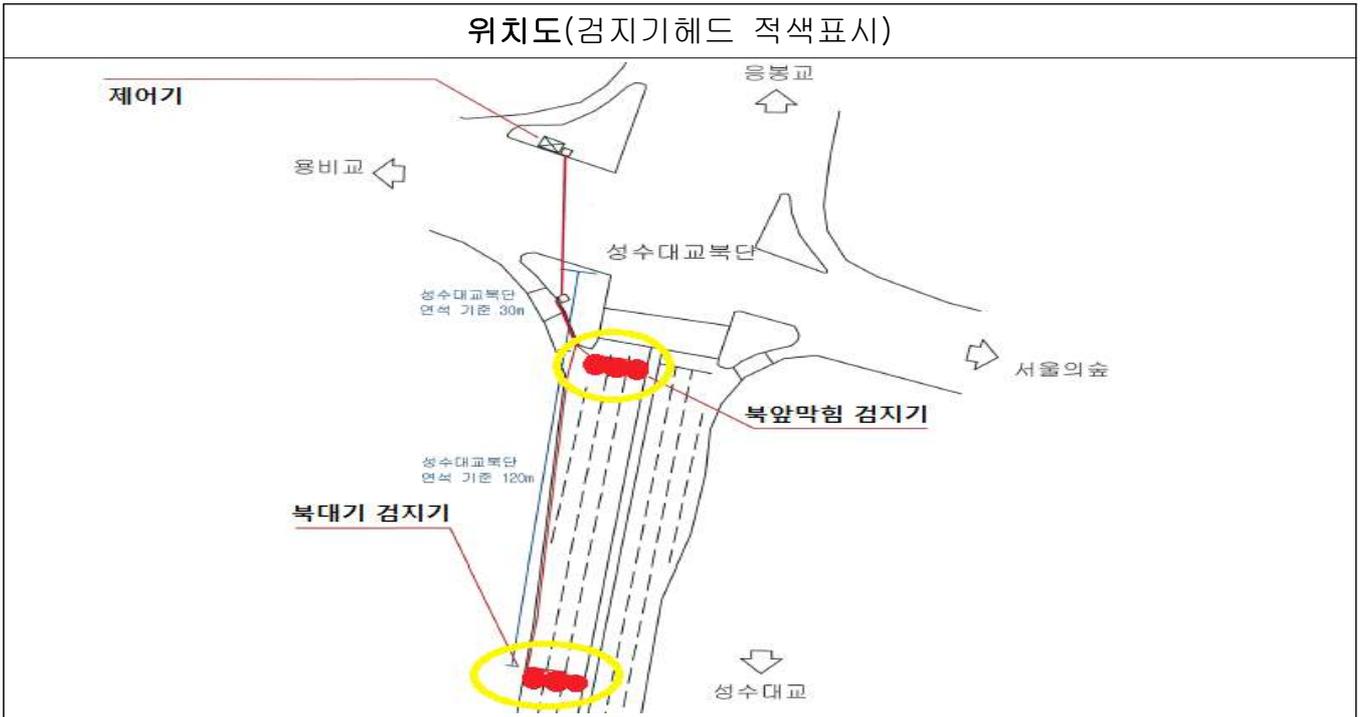
| 교차로명 | 성수대교북단 | 관할서 | 성동 |
| 이상내용 | 앞막힘(방향:북, 채널1,2,3번), 대기(방향:북, 채널4,5,6번) 검지기 단선 | | |
| 사유 | 도로포장으로 인한 단선(원인자 : 성동도로사업소 도로보수과) | | |

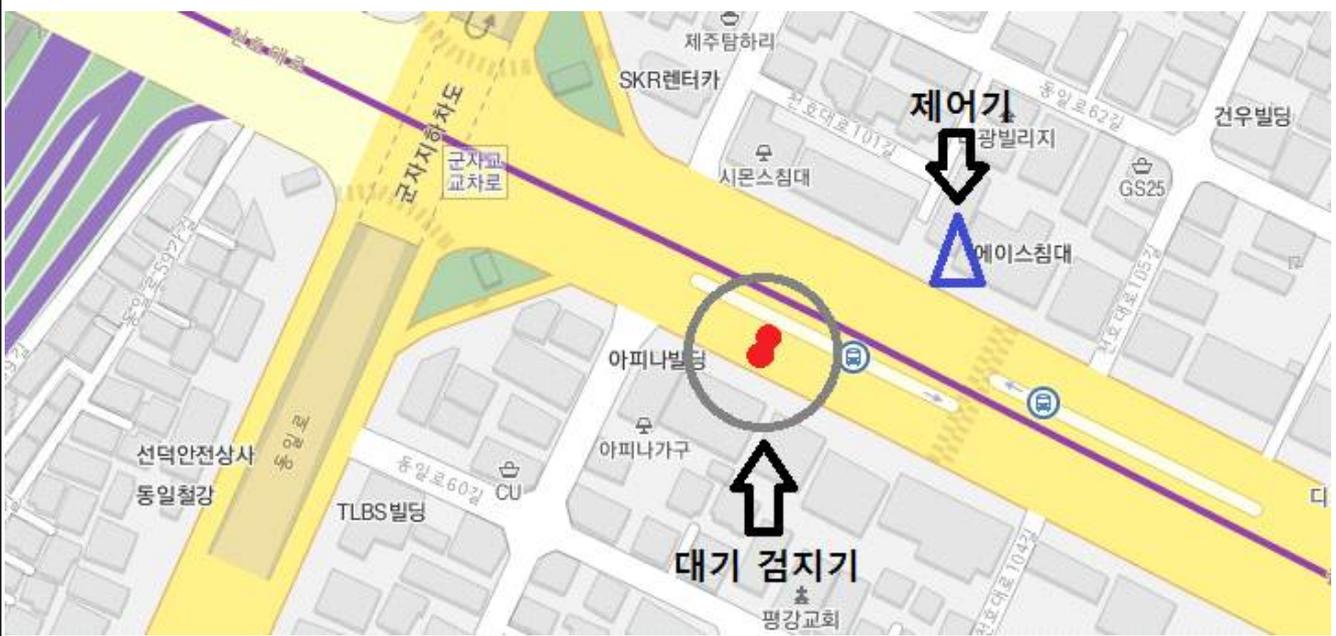
위치도(검지기헤드 적색표시)

| 교차로명 | 군자교동측 | 관할서 | 광진 |
| 이상내용 | 대기 검지기 단선(방향 : 서, 채널1,2번) | | |
| 사유 | 도로포장으로 인한 단선(원인자 : 성동도로사업소 도로보수과) | | |

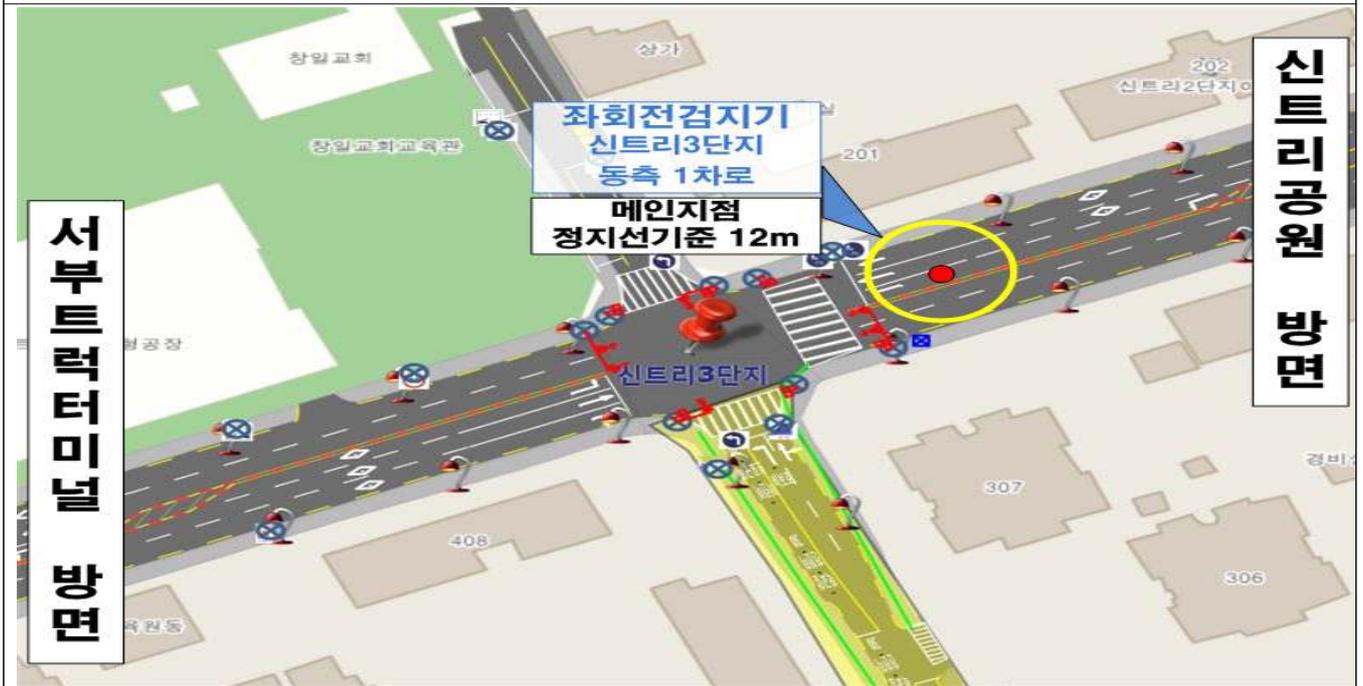
위치도(검지기헤드 적색표시)

| 교차로명 | 신트리3단지 | 관할서 | 양천 |
| 이상내용 | 좌회전감응 검지기 단선(방향 : 동, 채널1번) | | |
| 사유 | 도로포장으로 인한 단선(원인자 : 강서도로사업소 도로보수과) | | |

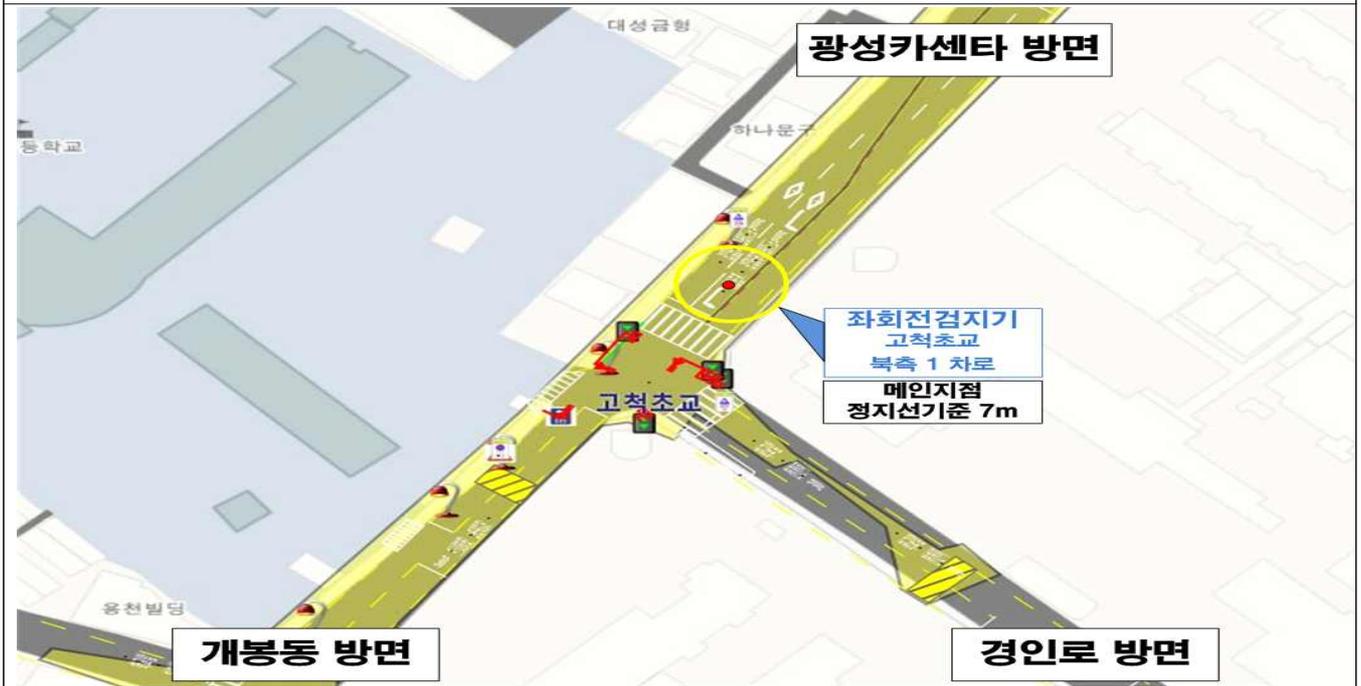
위치도(검지기헤드 적색표시)

| 교차로명 | 고척초교 | 관할서 | 구로 |
| 이상내용 | 좌회전감응 검지기 단선(방향 : 북, 채널1번) | | |
| 사유 | 도로굴착으로 인한 단선(원인자 : 구로구청 치수과) | | |

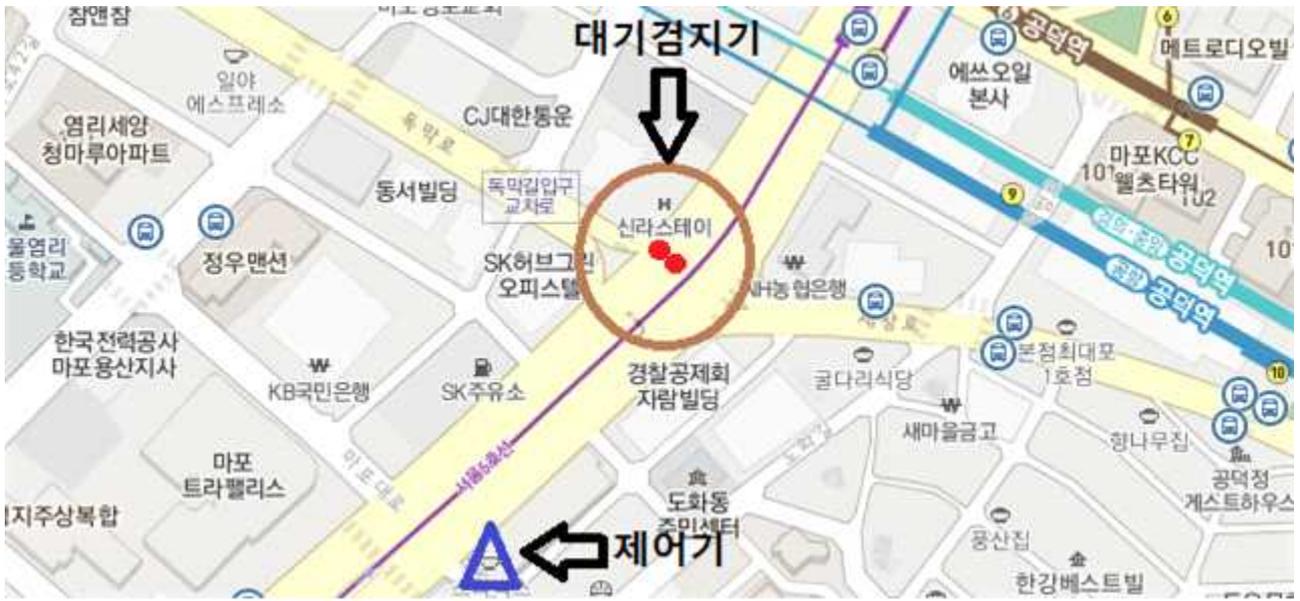
위치도(검지기헤드 적색표시)

| 교차로명 | 서울가든호텔 | 관할서 | 마포 |
| 이상내용 | 대기 검지기 단선(방향 : 북, 채널1,2번) | | |
| 사유 | 도로굴착으로 인한 단선(원인자 : 한국전력공사 서울지역본부) | | |

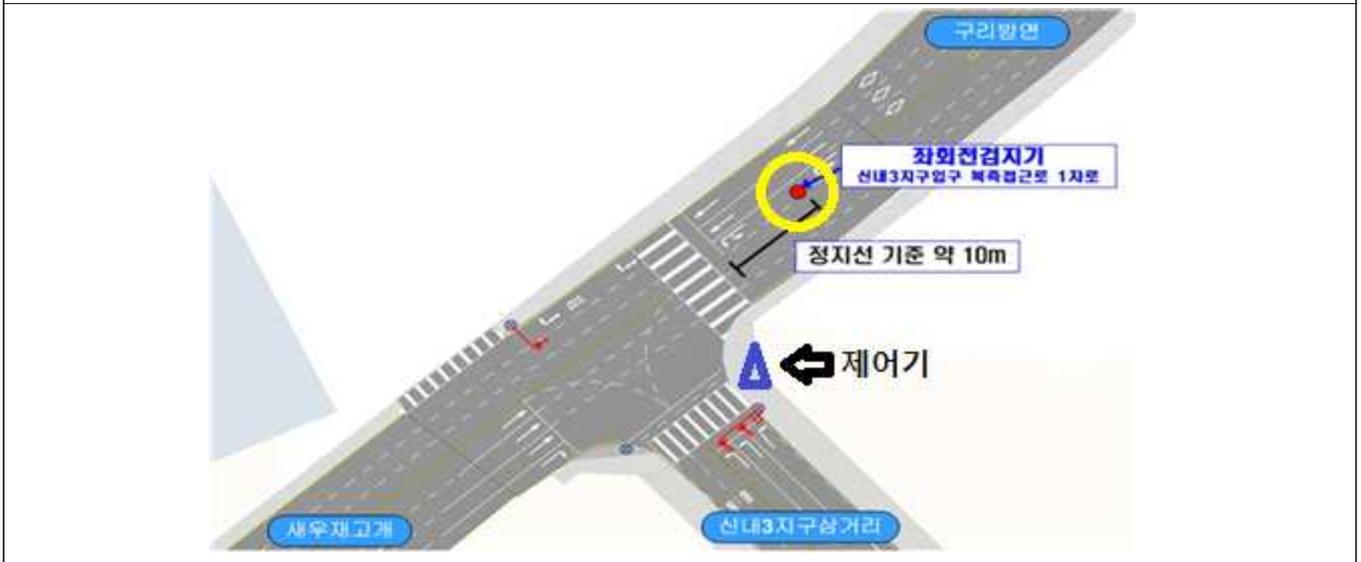
위치도(검지기헤드 적색표시)

| 교차로명 | 신내3지구입구 | 관할서 | 중랑 |
| 이상내용 | 좌회전 금지기 단선(방향 : 북, 채널1번) | | |
| 사유 | 신내3지구 47호선 도로확장 굴착에 의한 단선<br>(원인자 : 서울주택도시공사) | | |

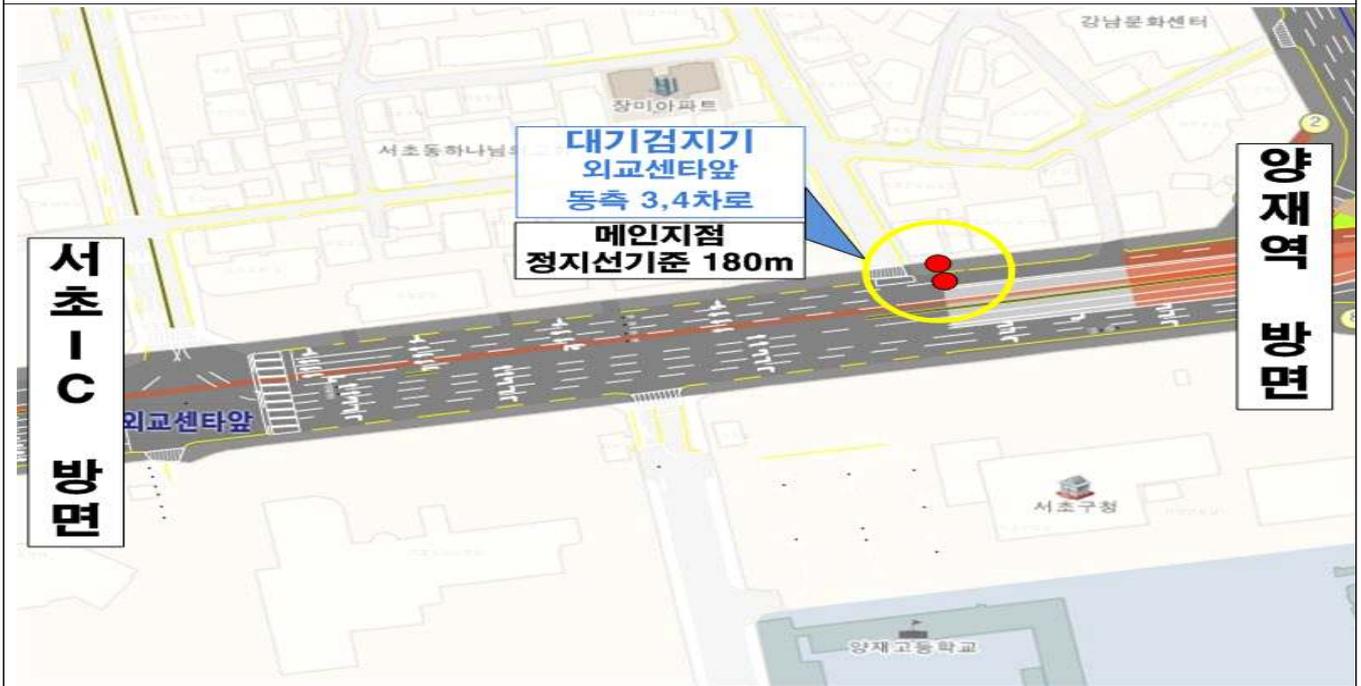
위치도(검지기헤드 적색표시)

| 교차로명 | 외교센터앞 | 관할서 | 서초 |
| 이상내용 | 대기 검지기 단선(방향 : 동, 채널1,2번) | | |
| 사유 | 원인자 불분명 | | |

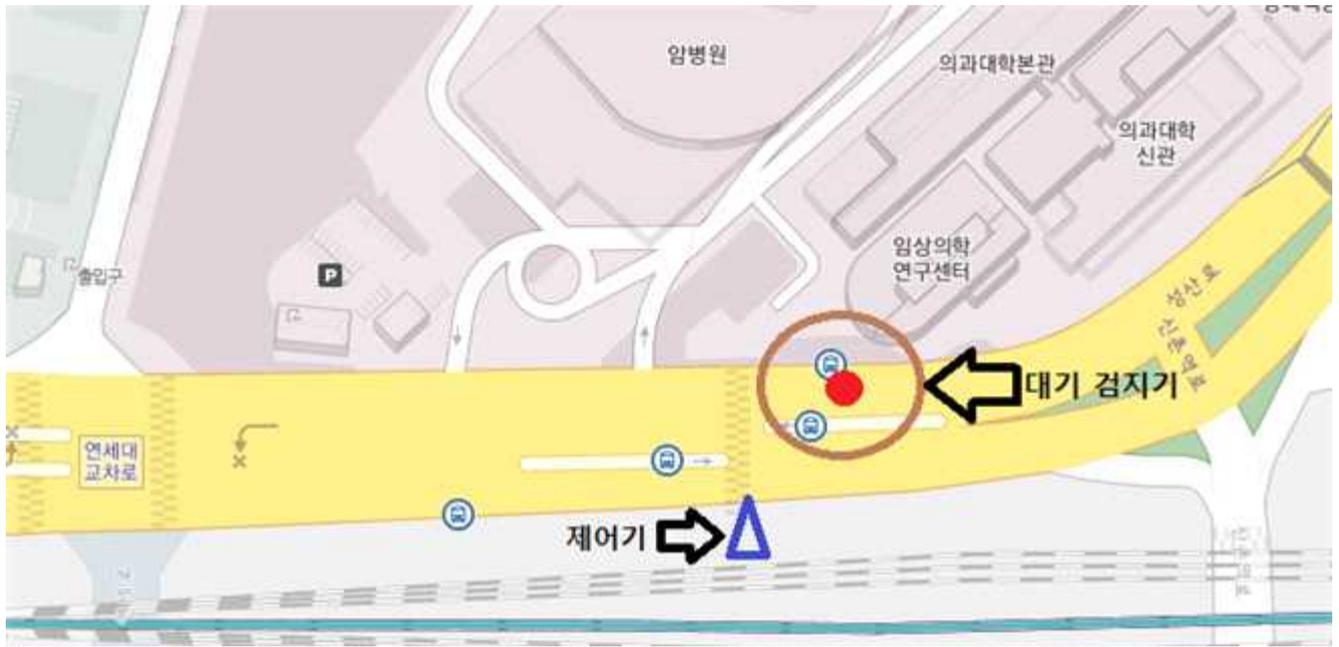
위치도(검지기헤드 적색표시)

| 교차로명 | 세브란스(보) | 관할서 | 서대문 |
| 이상내용 | 대기 검지기 단선(방향 : 동, 채널2번) | | |
| 사유 | 원인미상 | | |

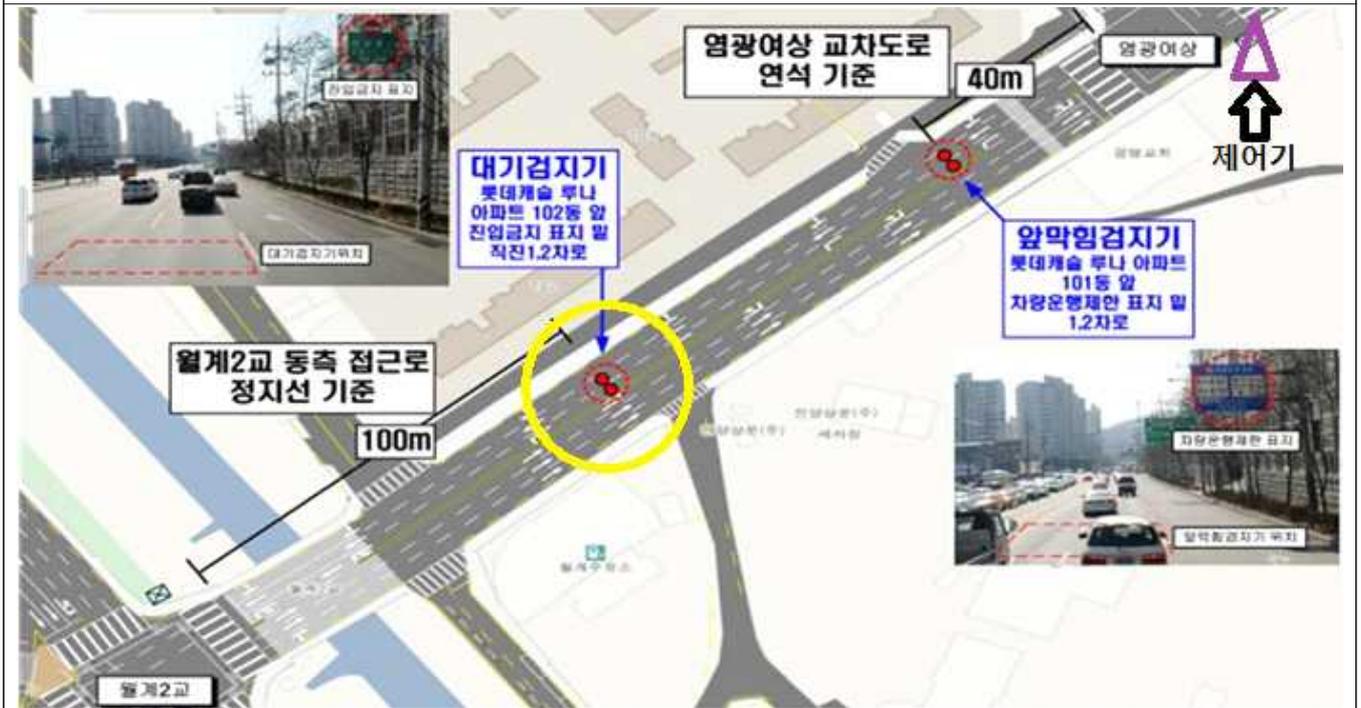
위치도(검지기헤드 적색표시)

| 교차로명 | 염광여상 | 관할서 | 노원 |
| 이상내용 | 대기 검지기 단선(방향 : 동, 채널3번) | | |
| 사유 | 원인자미상 | | |

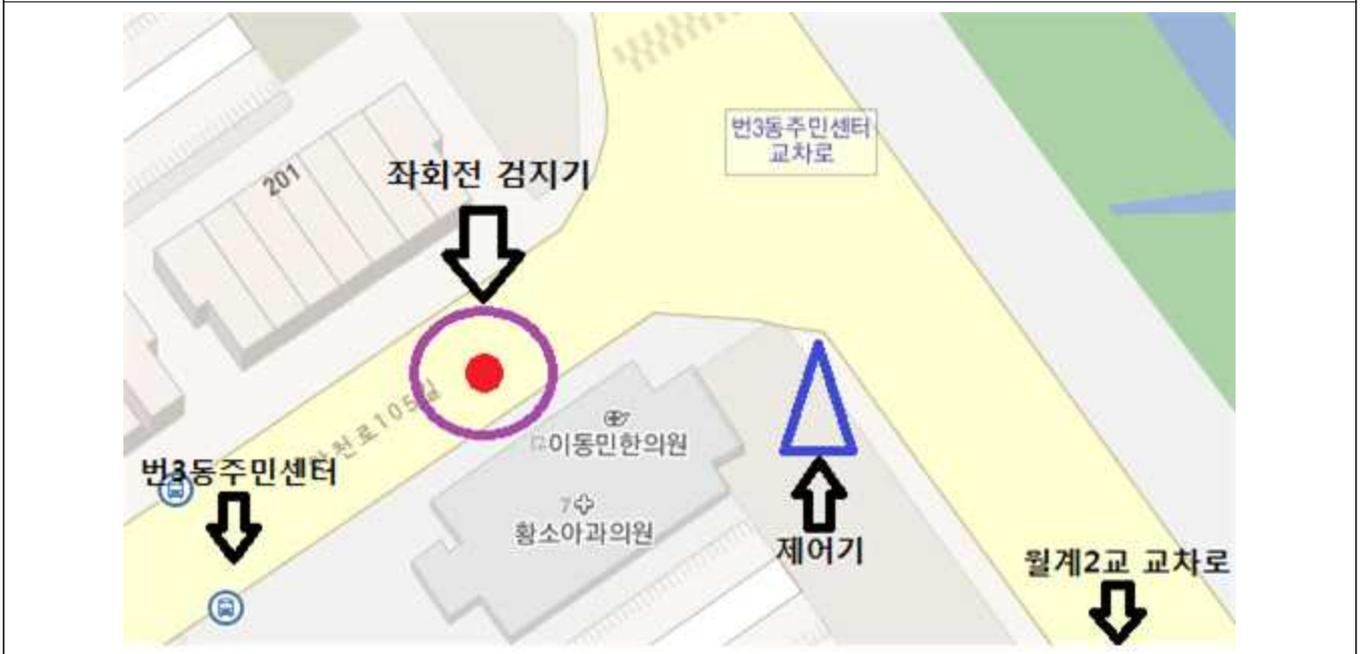
위치도(검지기헤드 적색표시)

| 교차로명 | 번3동주민센터 | 관할서 | 강북 |
| 이상내용 | 좌회전감응 검지기 단선(방향 : 서, 채널1번) | | |
| 사유 | 원인미상 | | |

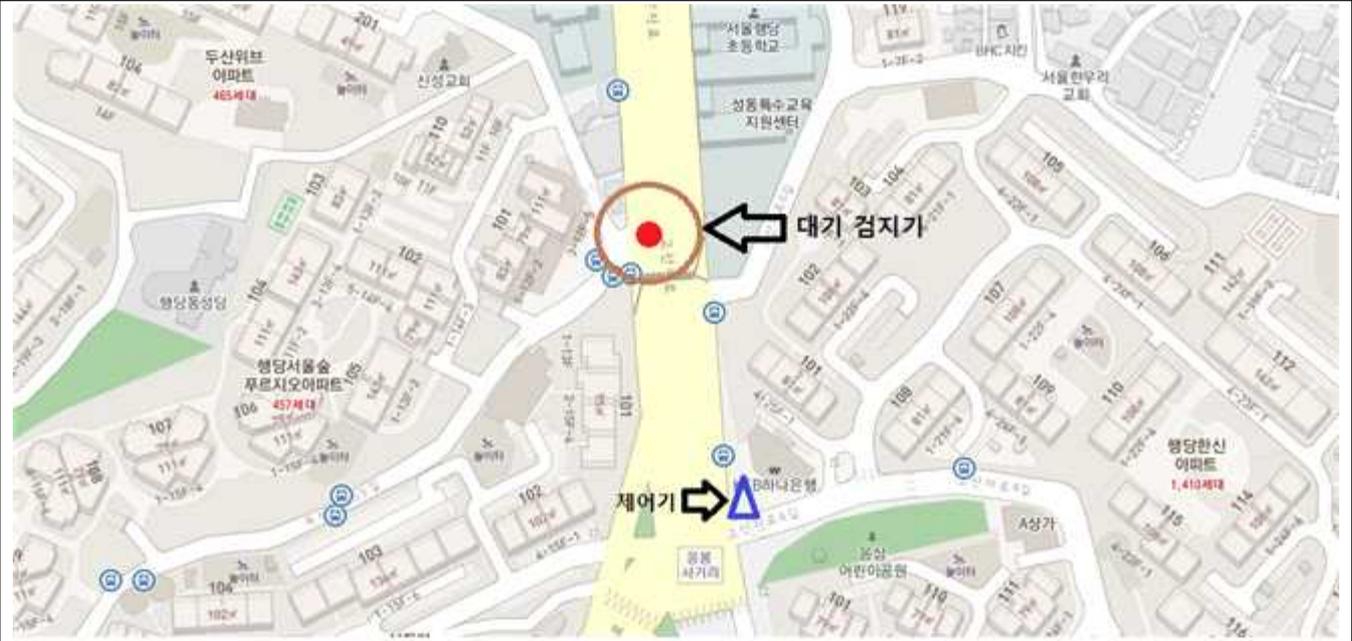
위치도(검지기헤드 적색표시)

| 교차로명 | 응봉사거리 | 관할서 | 성동 |
| 이상내용 | 대기 검지기 단선(방향 : 북, 채널5번) | | |
| 사유 | 원인미상 | | |

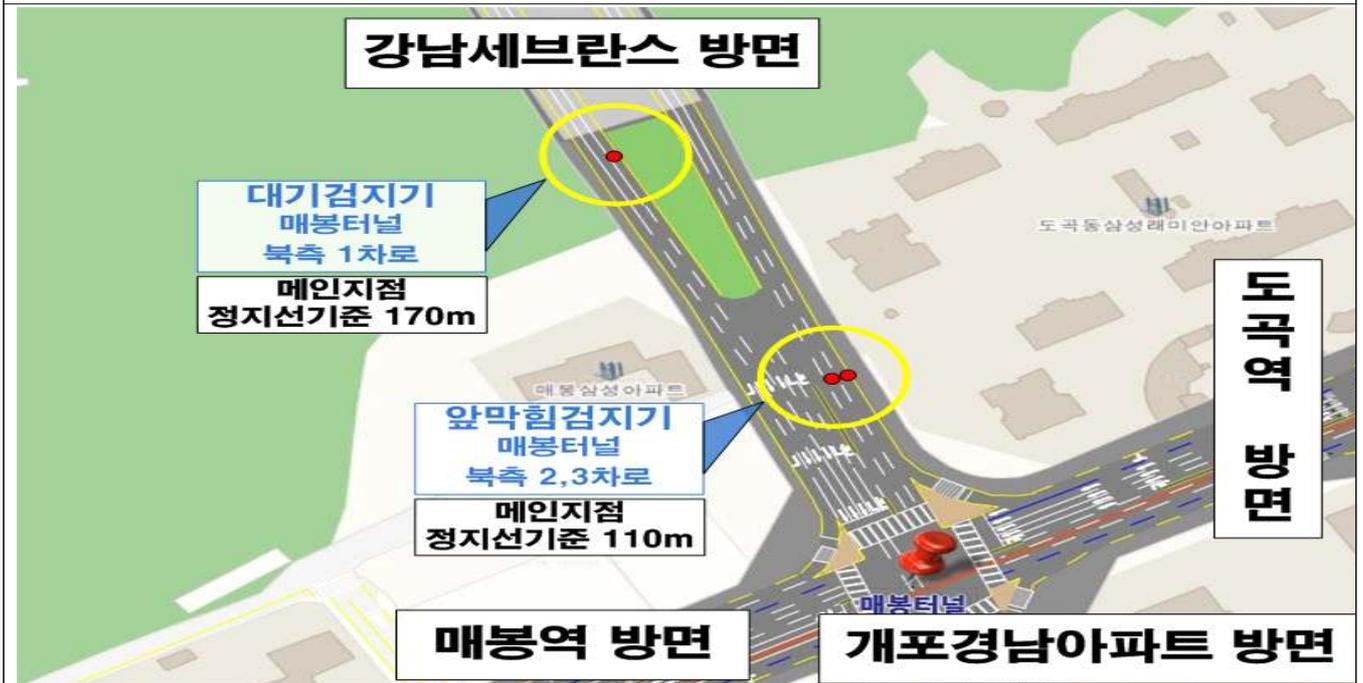
위치도(검지기헤드 적색표시)

| 교차로명 | 매봉터널 | 관할서 | 수서 |
| 이상내용 | 대기(방향 : 북, 채널6) 및 앞막힘(방향 : 남, 채널22,23)검지기 단선 | | |
| 사유 | 노후화로 인한 단선('97년 신설, 내구연한 6년 초과) | | |

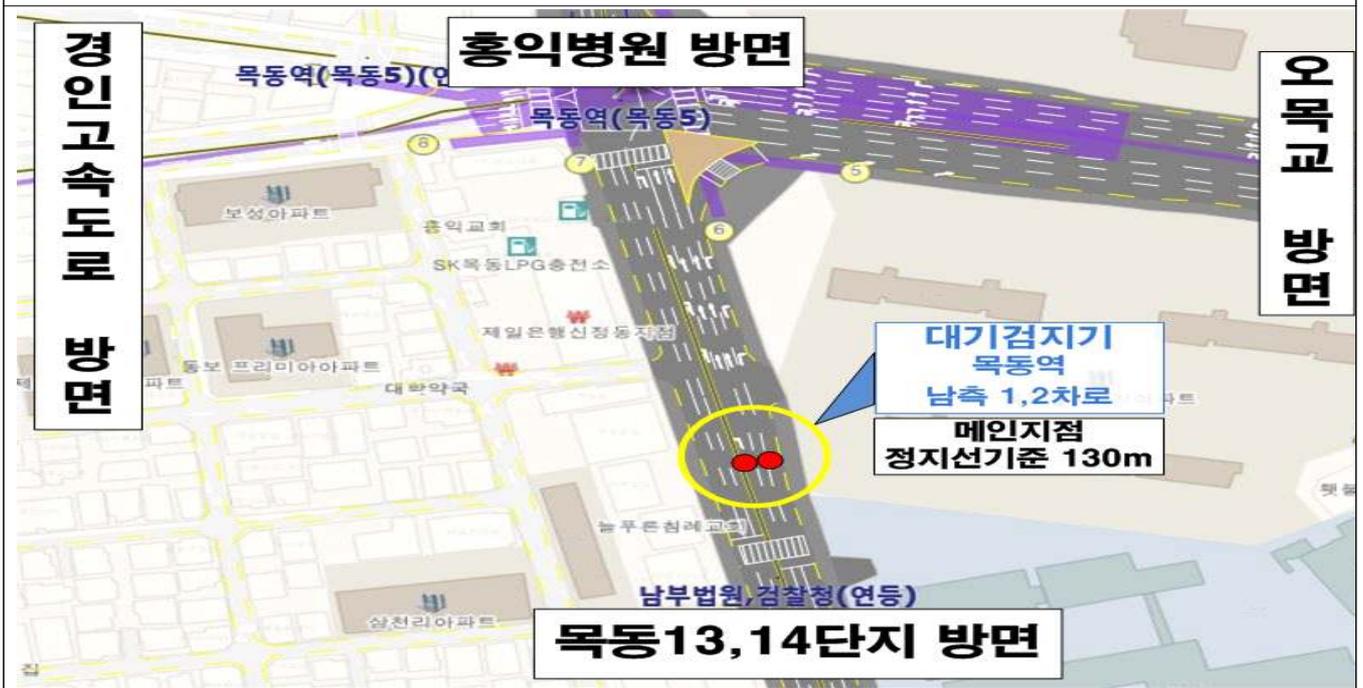
위치도(검지기헤드 적색표시)

| 교차로명 | 목동역 | 관할서 | 양천 |
| 이상내용 | 대기 검지기 단선(방향 : 남, 채널15,16번) | | |
| 사유 | 원인자미상 | | |

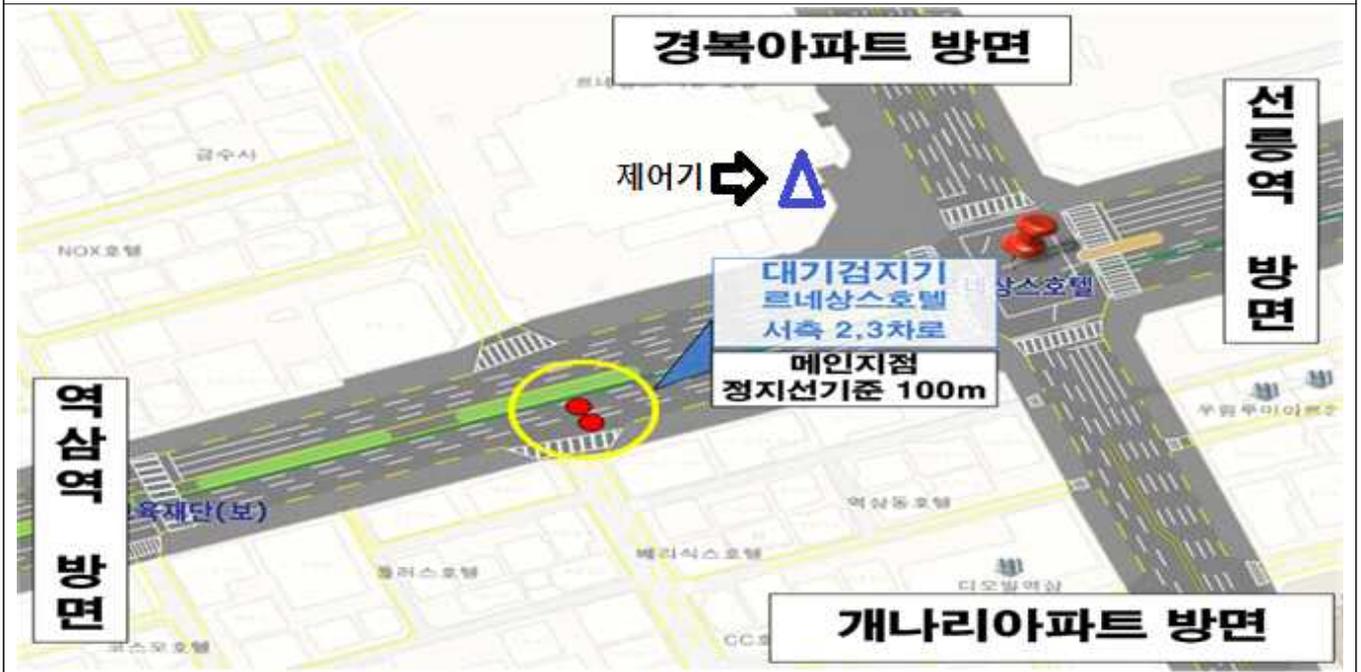
위치도(검지기헤드 적색표시)

| 교차로명 | 르네상스호텔 | 관할서 | 강남 |
| 이상내용 | 대기검지기(방향 : 서 채널27,28) | | |
| 사유 | 원인미상 | | |

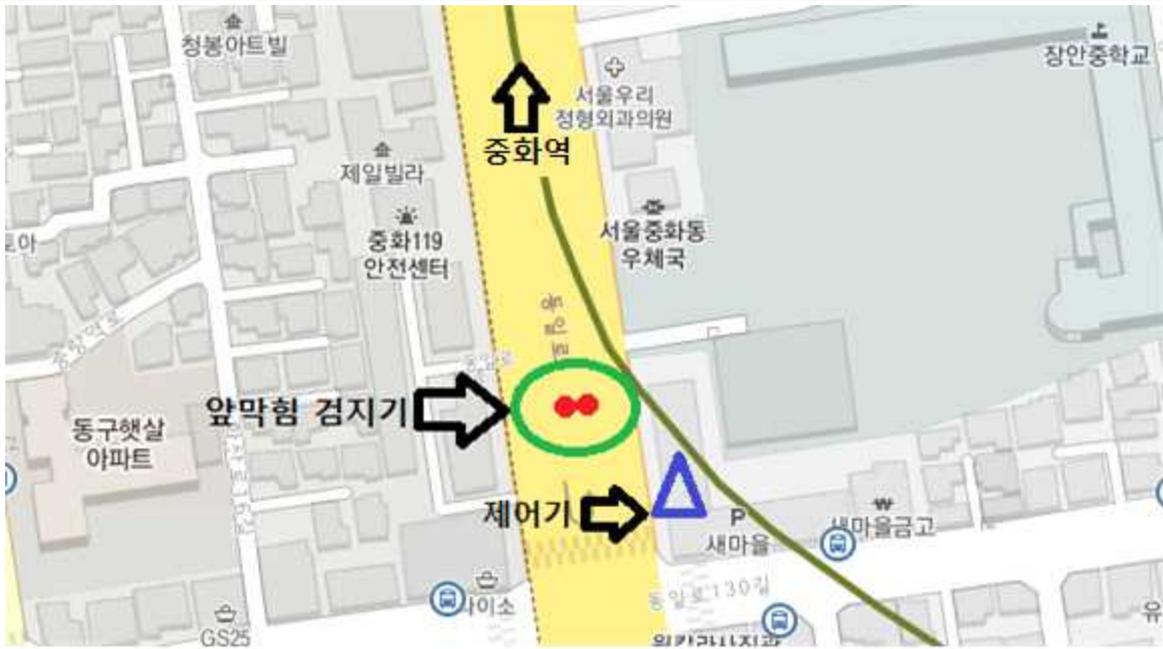
위치도(금지기헤드 적색표시)

| 교차로명 | 태릉시장 | 관할서 | 중랑 |
| 이상내용 | 앞막힘 금지기 단선(방향 : 남, 채널1,2번) | | |
| 사유 | 원인미상 | | |
