현장점검 주요 지적사례

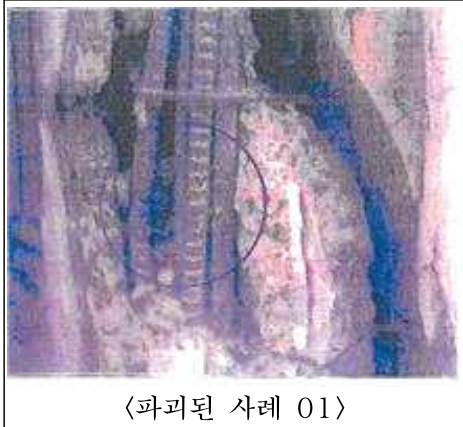
〈파괴된 사례 01〉

- 기둥의 띠철근과 횡방향 연결철근 정착 표준갈고리 배근이 부적합하고, 기둥 종방향철근 이음방법 및 순간격이 부적합한 경우 지진력 등 큰 횡력이 작용하면 연성이 부족하여 구조물이 쉽게 파괴됨.

• 부적합 시 파괴된 사례

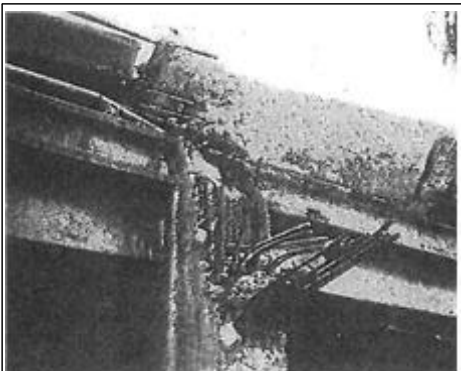
〈지진시 파괴된 구조물 예 01〉

- 기둥과 보 접합부내에 띠철근과 횡방향 연결철근이 배근되지 않은 경우, 큰 외력(지진력 등)의 작용 시 전단 파괴로 건축물 붕괴로 이어짐.
- 부적합 시 기둥과 보 접합부파괴 모식도, 시험체 및 파괴된 구조물 예

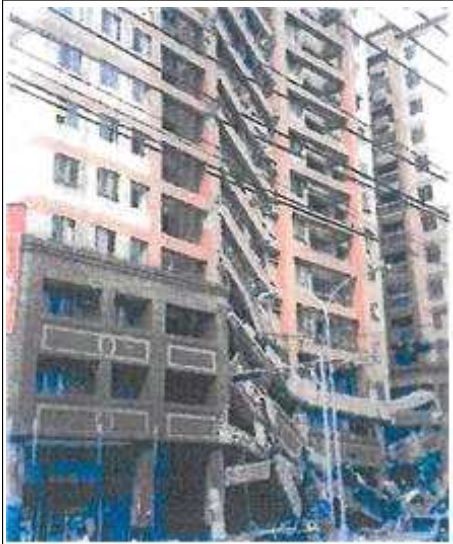
〈파괴된 사례 01〉

- 지진력 작용 시 스테리핑 정착 표준갈고리와 주철근 순간격 등의 부적합으로 보가 파괴된 예

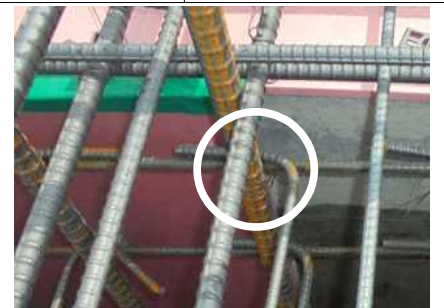
부적합 사례

7. 기둥 주근과 띠철근 이격

- 기둥 띠철근이 주근에 밀착되지 않게 배근
- 띠철근이 주근과 밀착되지 않아 띠철근이 구조적 성능을 발휘 못해 기둥의 압축 내력이 저하됨.

- 철근을 바른 위치에 배치하고 결속 선으로 결속

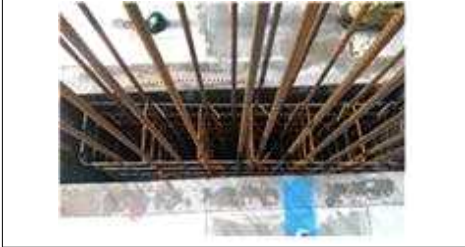
부적합 사례

10. 기둥 보조대근 갈고리 교차배근 미실시(90°, 135° 갈고리)

- 기둥의 띠철근 갈고리와 보조대근 (수평 보강근) 갈고리가 주철근의 휨 방지역할을 하는 정착표준갈고리 (90°와 135°양단이 가공됨)로 교차 배근하도록 되어 있으나 배근 시 작업성 문제로 동일한 방향으로 배근됨

- 상세도 작성 시 구조전문가의 도면 확인을 거쳐 구조적 성능 유지
- 실시 도면의 철근콘크리트 구조일반사항을 담당자는 충분히 숙지

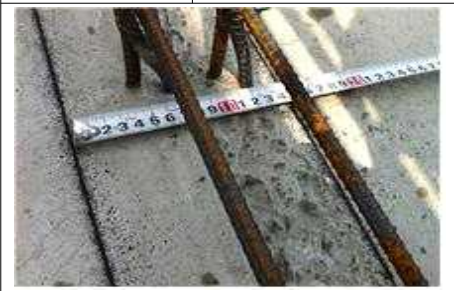
부적합 사례

11. 철근조립시 정착, 이음, 피복두께 등 부적합시공

- 철근 피복두께기준 미확보, 철근이음 길이과다, 철근 간격재 부족 등
- 철근조립 불량, 표면 녹 발생으로 콘크리트 내구성 저하

- 철근조립 시공 상세도 작성
- 관련자 작업 투입 전 교육 실시

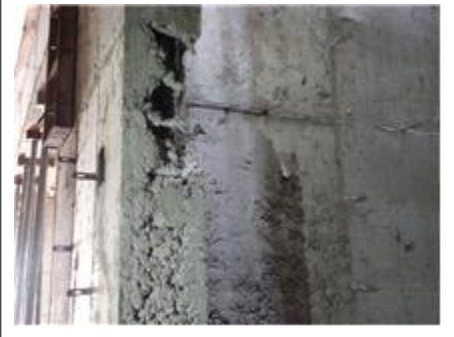
부적합 사례

12. 콘크리트 다짐불량 및 이어치기 불량

- 콘크리트 타설시 다짐 불량
- 신.구콘크리트 일체성확보 미흡
- 콘크리트 강도저하 및 내구성저하

- 적정 워커빌리티 확보 및 다짐철저

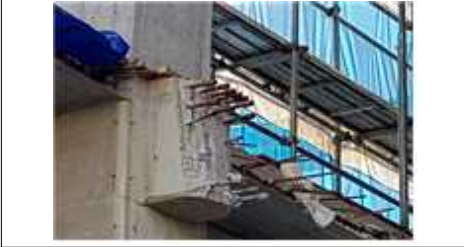
부적합 사례

14. 콘크리트 수직이어치기 잔재 미제거 및 커플러 녹 발생

- 커플러와 연결철근에 보양조치 없이 장기간 방치로 녹이 발생되고, 콘크리트 수직 이어치기 부분에 Con'c 잔재 미 제거

- 철근에 유해한 부착물 완전 제거 후 보양조치
- 커플러 인장시험 결과 확인 및 감리자 승인 후 철근이음 작업 진행
- 이어치기 면에 부착된 잔재 제거

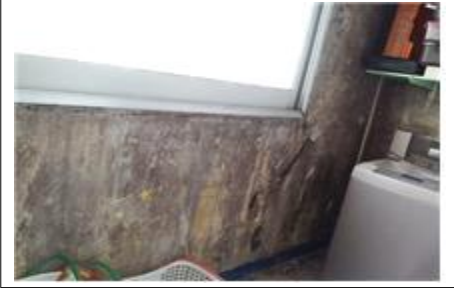
20. 지하외벽, 최하층 바닥 및 지상외벽, 창호결로 발생

- 단열성능이 낮은 건물외벽 및 창호 차가운 표면에 고온 다습의 공기가 접촉
- 동절기, 하절기 결로에 의한 실내 환경 저하 및 민원발생

- 지중에 면한부위는 냉축열(冷縮熱) 낮은 재료로 마감
- 지상외벽은 겔로벽 설치, 창호유리는 결로 예방 단열성능 확보

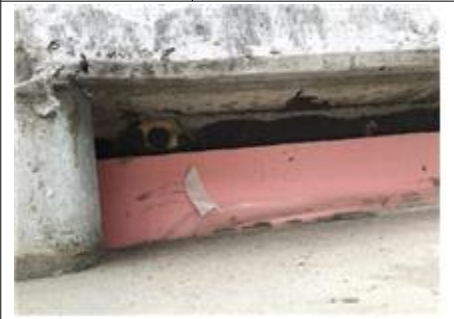
21. 옥상 시트 방수 치올림

- 옥상 시트 방수는 좁은 부위여서 코너 끝까지 밀어서 시공 하지 못하는 경우가 많음. 마감을 하면 안보이는 부분으로 하자 우려 많음

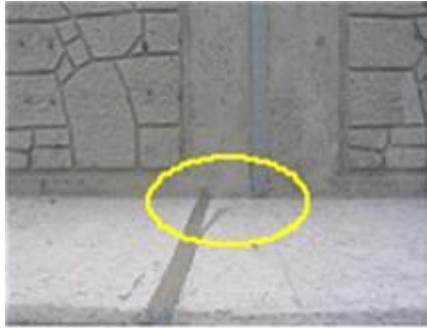
부적합 사례 신축이음위치 불일치

- 신축이음 및 줄눈의 위치 불일치/ 신축기능이 저하

- 시공계획 수립 및 시공관리 철저

- 벽체구조물 시공 시 신축이음 및 줄눈 시공계획 준수
- 바닥슬라브 노반다짐 및 신축이음 위치 정밀시공

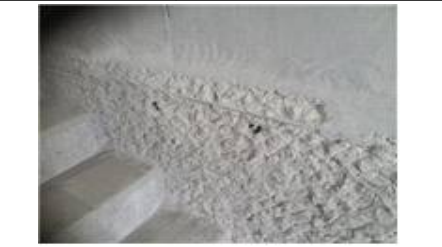
23. 계단실 콘크리트 피복두께 부족으로 철근이 노출

- 철근 수직도, 규격별 스페이서 설치 간격, 벽 전단 보강 근이 Al-Form Tie와의 간섭으로 느슨한 Al-Form Tie 체결
- 타설 중 옹벽 거푸집 하부에 위치한 Al-Form Tie 측압에 의한 배부름 현상 발생

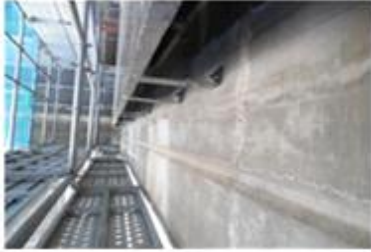
24. 벽체 석공사 건식공법(Anchor간결공법) 연결철물 부적합시공

- 강도와 내구성이 부족한 앵커설치 (상부 고정용 연결 철물 규격미달)
- 석재 벽체시공 시 건식공법은 시공상 세도면 ① 앵커설치 상세도, 앵커 배치도(앵커설치공법) ② 트러스설치 상세도(트러스공법)를 감리단 승인 후 진행하게 되어 있으나 시방서 시공기준은 단순히 앵커 및 철물의 구조내력을 확인하는 정도로 구조계산 생략, 전문업체 경험에 의존하여 안전에 중대한 문제 발생

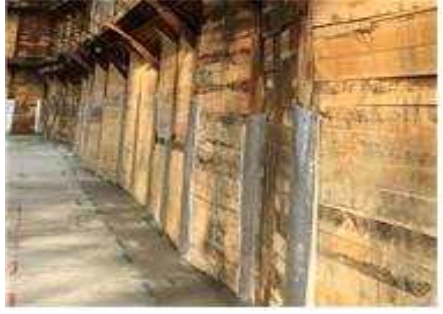
27. 흠막이 오차시공으로 지하외벽 두께부족 발생

- 흠막이 오차시공으로 지하외벽두께 확보가 안되어 보강이 필요한 상황임.

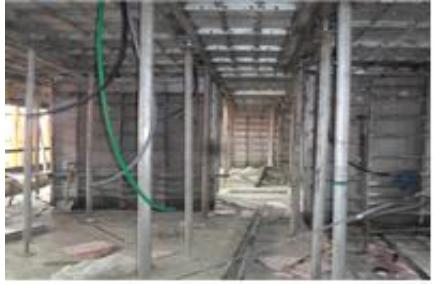
29. 슬래브 거푸집 지지 횡력에 대한 가새 미설치

- 가설공사표준시방서(2014)에서 제시된 수평하중 $1.5kN/m$ 또는 고정하중의 2%에 저항할 수 있는 내하력 부족할 수 있음

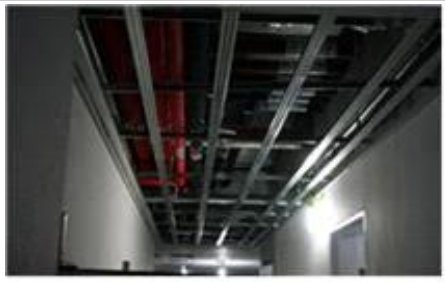
30. 천장공사의 경량철골천장틀 부적합시공

- 행거볼트 적정시공 불량
- 마이너찬넬 미 시공
- 천장공간이 높은 천장은 경량철골천장틀 강성부족으로 천장탈락

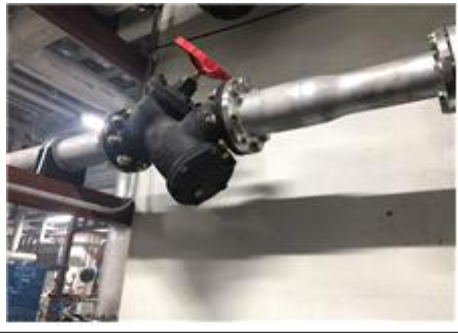
33. 차압변 스트레이너 배수밸브 설치

- 차압변 스트레이너 배수밸브 배수관 미설치

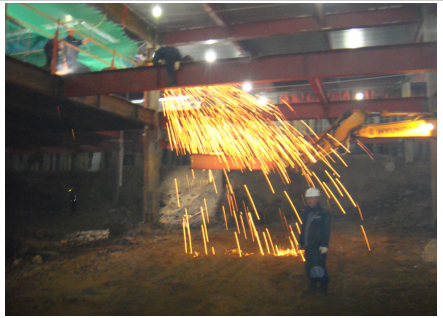
36. 용접(용단)작업시 불티 비산

- 용접(용단 시) 불티 비산으로 화재위험
- 용접작업 시 하부 공간 출입 제한 조치 미비
- 안전표지 미설치

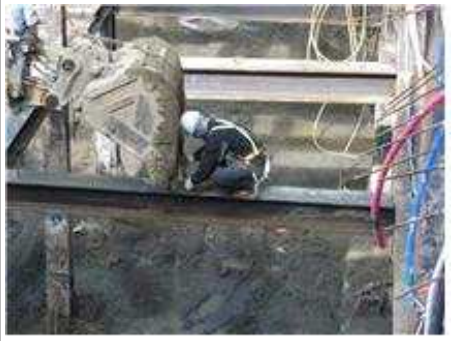
37. 철골(가시설)작업시 생명줄 안전대 미고정 작업

- 안전대 미 고정 작업으로 추락 재해 위험.
- 안전대 고정용 생명줄 미설치.

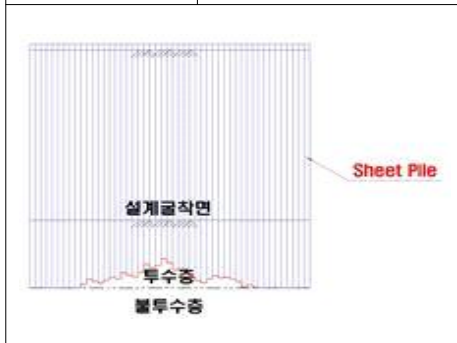
46. 흠막이벽체 근입부족에 의한 Boilling 발생

- 시공시 흠막이벽체 길이를 Boilling 현상에 따른 근입장 미확보.
- 상향 침투압이 크므로 Boilling 및 배면 지반의 공동 발생.

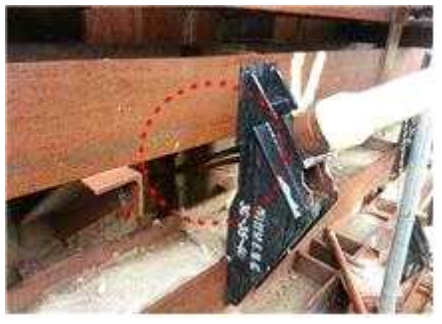
부적합 사례

51. Earth anchor 편심하중 발생

- Earth anchor 콘 정착 및 인장시 강선에 균등한 하중이 분배되지 않아 편심하중의 발생으로 일부강선에 과다 하중 작용.

- 콘 정착 및 개별 강선 인장 시 균등 하중이 강선에 분배되도록 정밀시공

- 인장시험 후 반드시 강선의 편심하중 유무를 확인.

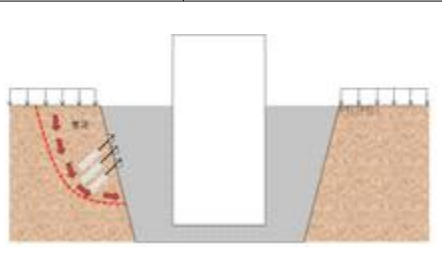
부적합 사례

52. 터파기 사면 붕괴

- 터파기 사면의 안식각미확보, 터파기 상부 자재적재, 차량통과등 설계하중 이상의 과하중 발생으로 인한 터파기 굴착면 붕괴로 안전사고 발생

- 콘크리트 바닥 면 타설로 사면안정
- 굴착면 주위 우회차로 설치

- 설계 하중의 준수
- 설계 하중 초과시에 대한 대책수립

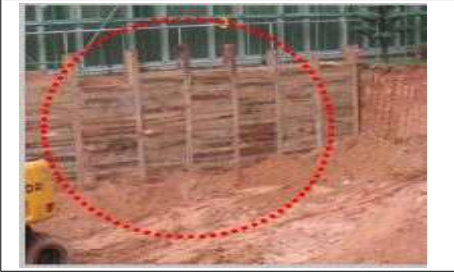
부적합 사례

53. 과굴착 금지

- 과굴착 으로 수평응력 개방에 따른 수평변위 발생
- 지반변위 유발요인으로 작용

- 토공사 및 가시설 설치에 대한 설계도 시공순서 숙지 후 시공계획 수립
- 흠막이 설계기준에 맞는 단계별 시공 순서 준수(단계별 굴착심도 준수)

- 지보재를 설치할 수 있는 공간(0.5~1m) 이내로 최소굴착
- 굴착즉시 지보재 설치

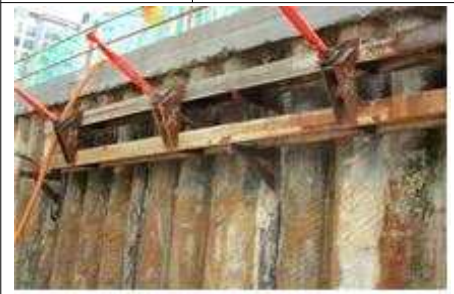
부적합 사례

54. 상세도에 준한 보결이 시공

- 어스앵커 구간의 보결이 규격 불량 으로 인한 구조적 취약점 발생

- 설계도서에 준한 어스앵커 보결이 시공 (띠장보다 최소 10cm이상 돌출되도록 시공)
- 보결이는 최소 띠장 1보당 2개소 및 최대 간격이 4m이내가 되도록 설치
