홍제2교 정밀안전진단 용역

홍제2교 요약 보고서

홍제2교 정밀안전진단 결과표

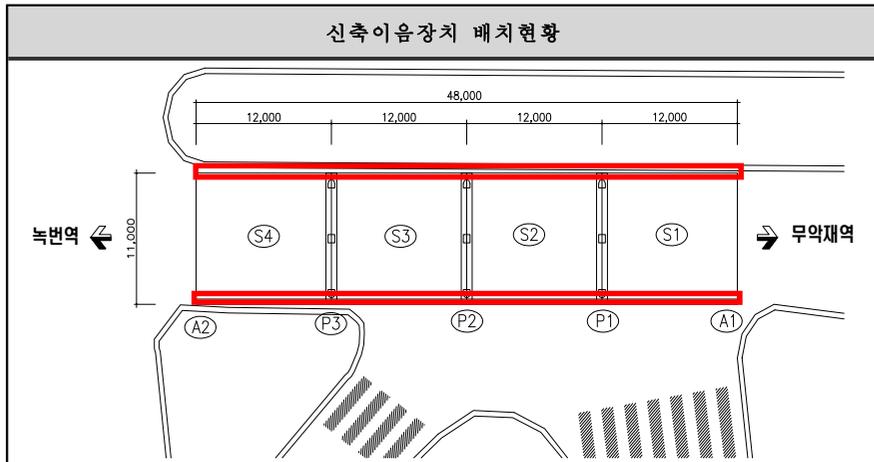
<표 2.2.6> 대표적인 손상현황

점검결과 종방향 신축이음장치는 차량통행에 의해 일부 변형이 조사되었으며, 횡방향의 경우 신축이음장치 미설치에 따른 균열부로 노면수가 일부 유입되고 있으므로 신축이음장치의 설치가 필요하다.

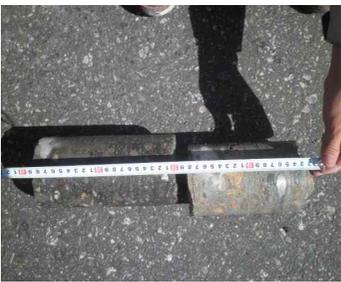
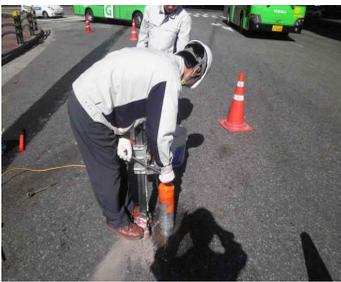
슬래브 코어 확인		주요내용

코어상태 양호, 슬래브두께 = 약 20cm

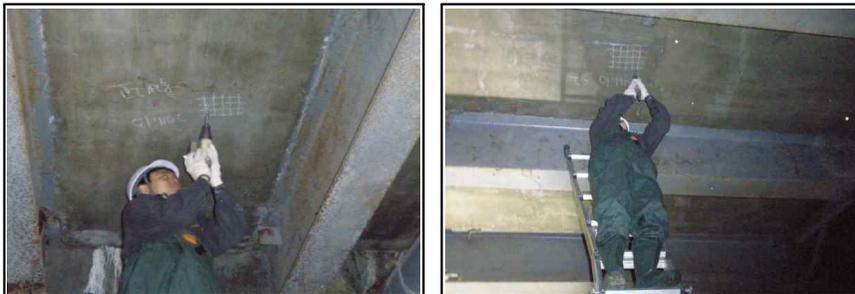
콘크리트 강도시험 결과 슬래브하면은 22.3MPa ~ 25.6MPa, 교대는 21.7MPa ~ 21.8MPa, 교각은 22.7MPa ~ 23.5MPa로 각각 측정되어 추정설계강도(21.0MPa)에 상응하는 강도를 보이고 있는 것으로 조사되어 강도저하로 인한 내구성 문제는 없는 것으로 판단된다.

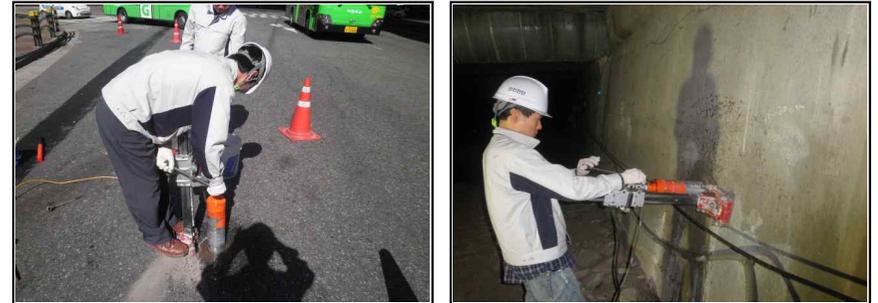
금회 채취한 코어에 대한 압축강도시험 결과 코어강도는 23.0~30.3MPa로 설계기준강도의 109~144%로 분석되어 추정설계 강도를 상회하는 것으로 측정되었다.

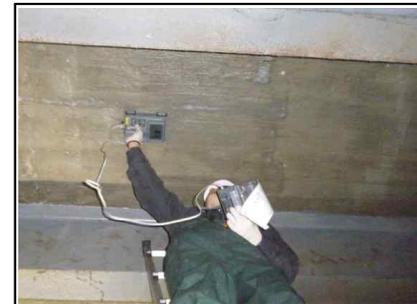
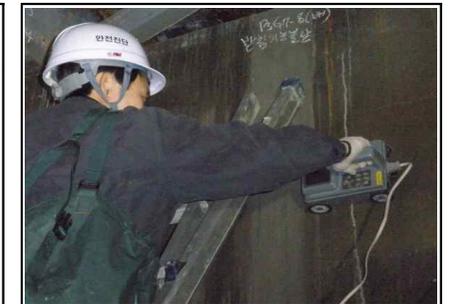
본 구조물의 각각의 부재에 대한 철근배근 상태를 조사하여 표준설계도서과 유사구조물의 설계도면을 비교·검토한 결과 주 철근의 철근배근 간격과 피복두께는 전체적으로 양호한 것으로 검토되었다.

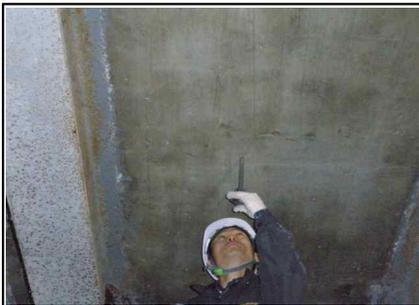
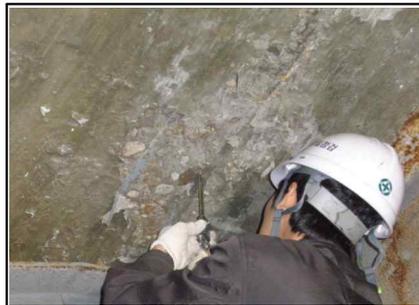
본 구조물에 대한 탄산화시험을 측정하여 실측치와 허용치를 비교·평가한 결과, 탄산화 깊이 실측 평균치가 슬래브 하면 11.68mm, 교대 16.61mm, 교각 15.86mm로 나타나 조사결과에 대한 판정등급은 조사된 부위 대부분이 콘크리트 면의 탄산화 된 깊이에서 철근 피복까지의 거리가 10~30mm 이상 남아있으므로 "b"등급으로 판정되었으며, 현재 탄산화로 인한 철근 부식우려는 미비한 상태이나 향후 진전될 우려가 있으므로, 적절한 조치가 필요할 것으로 판단된다.
