영동대교북단고가차도 등 8개 도로시설물 정밀안전점검 용역

청량제2고가차도 요약보고서

청량제2고가차도 정밀안전점검 결과표

요약문

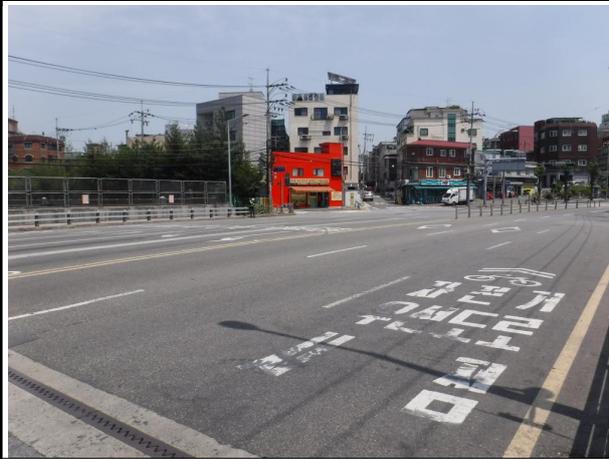
교면포장 전경(차도부)

- 외관조사 결과 차도부는 전반적으로 양호한 상태이나 국부적으로 아스콘 균열, 아스콘 소성변형이 조사되었다.
- 보도부는 보도부 마모, 보도부 망상균열의 손상이 조사되었다.
- 아스콘 균열, 아스콘 소성변형은 공용중 차량하중의 반복작용에 의해 발생한 손상으로, 현재상태는 손상정도가 차량의 통행에 영향을 미칠 정도의 손상이 아니므로 부분 보수를 실시하는 것 보다는 주의관찰 후 손상 확대 시 보수계획을 세워 전면적인 보수를 실시하는 것이 바람직할 것으로 판단된다.
- 보도부 망상균열, 보도부 마모는 공용중 노후화에 의해 발생한 손상으로, 보행자의 통행에는 문제가 없는 상태로 주의관찰 후 손상 확대 시 보수를 실시하는 것이 바람직할 것으로 판단된다.

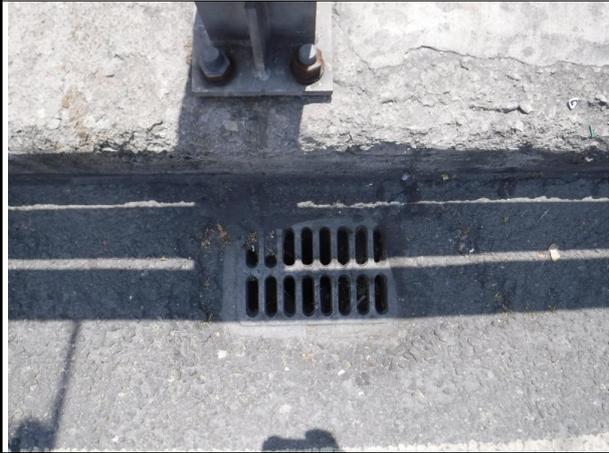
배수구 전경

- 외관조사 결과 배수구 및 하부 연결 배수관은 손상이 없는 양호한 상태로 조사되었다.

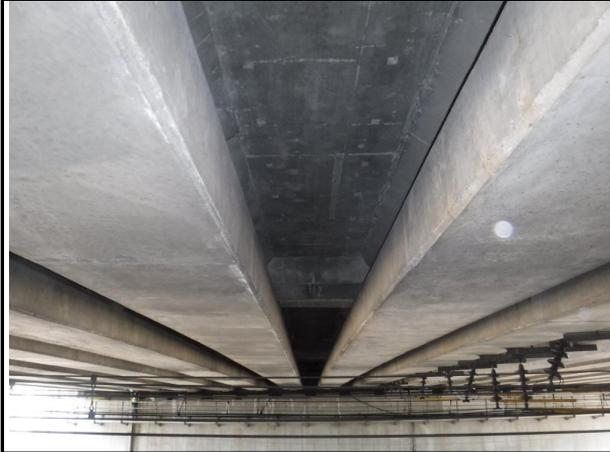
바닥판하면 전경

- 2018년 철근노출 및 박락에 대한 보수가 실시되었으며, 종조인트 및 낙하방지시설(강판)을 설치한 것으로 조사되었다.
- 종조인트 하부에 누수가 발생되었으나, 본 과업기간 중 하자보수(고무판 교체)를 완료하여 이상이 없는 양호한 상태로 조사되었다.
- 외관조사 결과 균열(cw=0.3mm미만), 배부름의 손상이 조사되었다.
- 균열(cw=0.3mm미만)은 건조수축 및 온도변화에 의한 손상으로 내구성 저하 방지를 위해 보수를 실시하는 것이 바람직할 것으로 판단된다.
- 배부름은 시공 초기 오류에 의한 손상으로 추정되며, 주의관찰을 실시하는 것이 바람직할 것으로 판단된다.

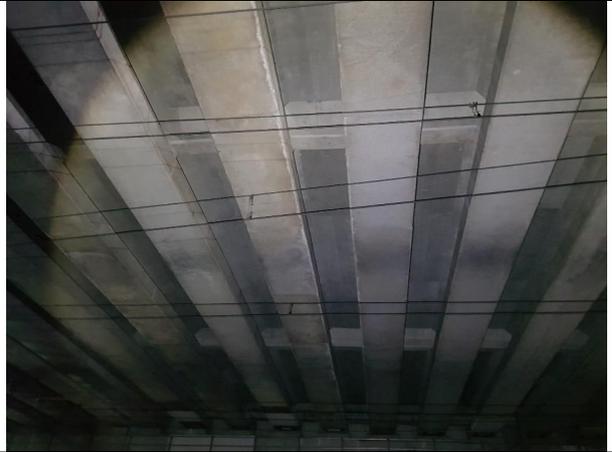
거더 및 가로보 전경

- 외관조사 결과 균열(cw=0.3mm미만), 균열(cw=0.3mm이상), 망상균열, 보수재 박리, 박락, 누수흔적, 파손 등이 발생한 것으로 조사되었다.
- 본 과업기간 중 균열(cw=0.3mm이상)은 2020년 11월 보수를 실시하였다.
- 균열(cw=0.3mm미만), 망상균열은 온도 및 건조수축에 의한 손상으로 내구성 저하 방지를 위해 보수를 실시하는 것이 바람직할 것으로 판단된다.
- 보수재 박리/박락, 파손은 시공미흡 및 부착력저하 등에 의한 손상으로 내구성 저하 방지를 위해 보수를 실시하는 것이 바람직할 것으로 판단된다.
- 누수흔적은 누수에 의한 손상으로 표면처리를 실시하는 것이 바람직할 것으로 판단된다.

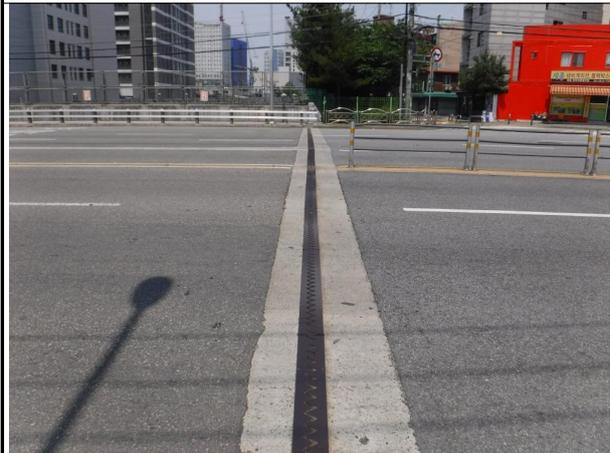
신축이음 전경

- 외관조사 결과 신축이음 누수, 고무재 파손, 후타재는 균열/마모/파손, 유간토사퇴적, 차수판파손/볼트탈락이 발생한 것으로 조사되었다.
- 신축이음 누수, 보도부 신축이음 파손은 공용기간 증가에 따른 노후화 및 차량반복하중에 의한 손상으로, 신축이음부를 통한 누수로 인해 교량받침 및 교대에 2차 손상(받침플레이트 부식, 표면오염, 강도저하 등)을 유발하므로, 신축이음 누수로 인한 2차 손상을 방지하기 위해 하부에서 유도배수시설을 설치하는 것이 현실적인 방안이 될 것으로 판단되며, 장기적으로 신축이음장치의 교체 및 신설에 대한 계획수립이 필요한 것으로 판단된다.
- 후타재의 균열/망상균열은 공용중 온도 및 건조수축, 차량의 반복하중에 의한 손상으로 손상정도가 경미하고 신축 거동상태에는 문제가 없으므로 주의관찰 후 보수 계획을 수립하는 것이 바람직 할 것으로 판단된다.
- 유간토사퇴적은 공용기간 경과에 따라 노면 이물질이 퇴적된 것으로 신축이음의 원활한 기능 유지를 위해 주기적인 청소를 실시하는 것이 바람직할 것으로 판단된다.
- 차수판 고정볼트 탈락/덮개 변형은 공용중 탈락 및 충격으로 인한 손상으로 판단되며 보수를 실시하는 것이 바람직할 것으로 판단된다.

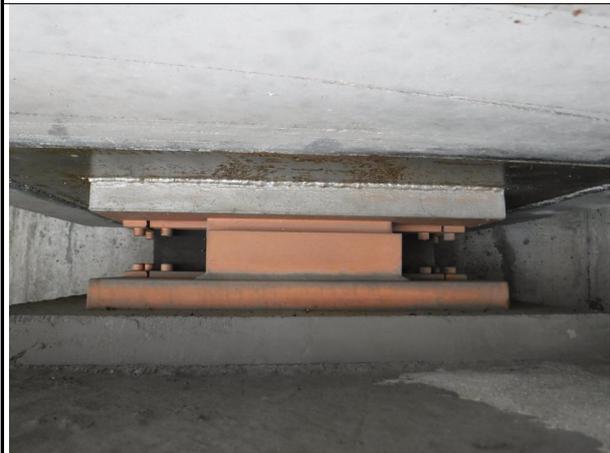
교량받침 전경

- 외관조사 결과 받침물탈균열(cw=0.3mm미만), 이동제한장치 변형의 손상이 조사되었다.
- 받침물탈 균열은 온도 및 건조수축에 발생한 손상으로, 받침콘크리트 및 받침물탈은 교량 받침의 상부구조 밀착을 위한 부재로서 손상정도가 경미하고 구조적으로 문제가 없으므로 손상확대 여부에 대한 주의관찰이 요구된다.
- 이동제한장치 변형은 시공미흡에 의해 발생한 손상으로 진행성에 대한 지속적인 주의관찰 후 손상 확대 시 보수를 실시하는 것이 바람직할 것으로 판단된다.
