# 정밀안전진단 요약보고서

【 지하철 3호선 옥수역 】

2009. 9.

**대한산업안전협회**

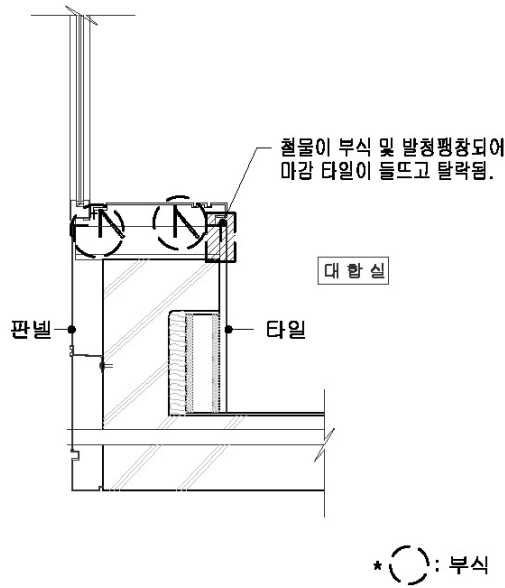
< 창틀 하부 시공상태 >

사진8 창틀 누수

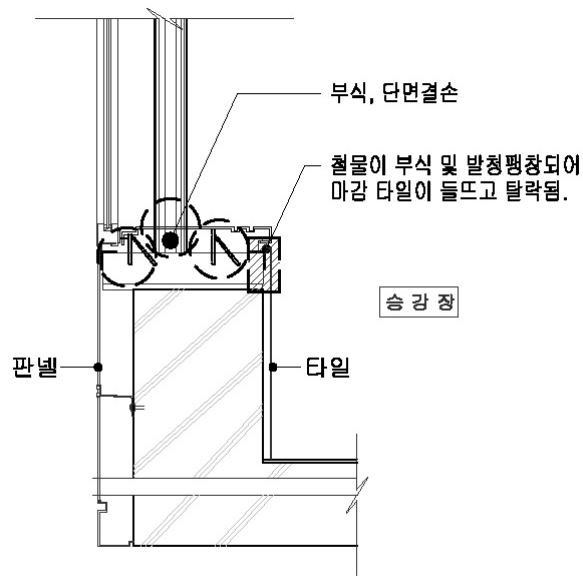
< 창틀 하부 시공상태 >

유리를 지지하는 알루미늄 틀의 누수는 창틀 코킹부의 노후화 및 결함, 천창+트러스 지붕 Joint, 트러스 골지붕재의 캡코킹 손상, 창틀하단부의 물고임 영향으로 내측으로 누수가 진행되고 있는 상태이며, 이러한 영향이 장기간 반복되면서 창틀의 고정철물은 전체적으로 그 기능이 상실되고 있는 상태이다.

또한, 장기간의 우수영향으로 난간벽에서 트러스 지붕까지 설치된 강관은 하단부의 부식이 심하게(c~d등급) 발생한 상태이며, 창틀 고정부분은 창틀 프레임의 고정부 철물과 창틀에 매입된 철판이 부식 팽창하여 타일의 균열, 이격, 탈락을 발생시키고 있는 상태로 폭풍우시 고정철물의 기능손실로 창문 탈락에 의한 안전사고 위험이 내재되어 있는 상태이다.

: 부식

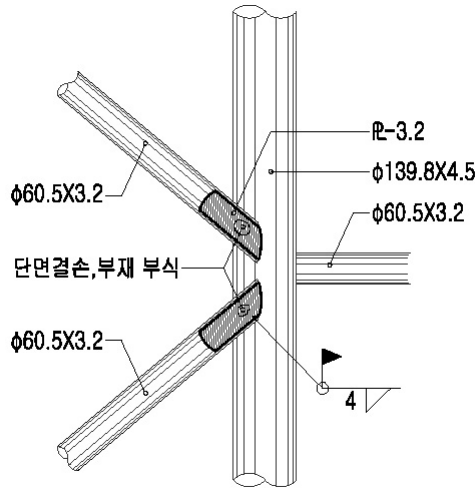
< 사부재 단면결손부 보수방법 >

시점 종점 구간에서 일부 상현재의 도장들뜸 및 박락이 나타난 상태이며, 사재의 경우, 과거 안내판 등이 설치되었던 부분에 장기적인 도장 유지관리가 안되어 부재부식 및 단면결손이 일부 발생된 상태이다.

이외에 부식방지를 위한 도장처리가 필요하며, 과거 안내판 등의 설치되었던 사재부분의 단면 결손부는 덧판 용접 보수하여 폐단면화한 후 도장처리가 필요하다.
