- 2017년 9월 - 월간 재난 및 안전사고 분석·전망

서울특별시
(소방재난본부)

2017년 9월 재난 및 안전사고 분석 · 전망

구로구 구로현대서비스 카센터 화재 대응활동

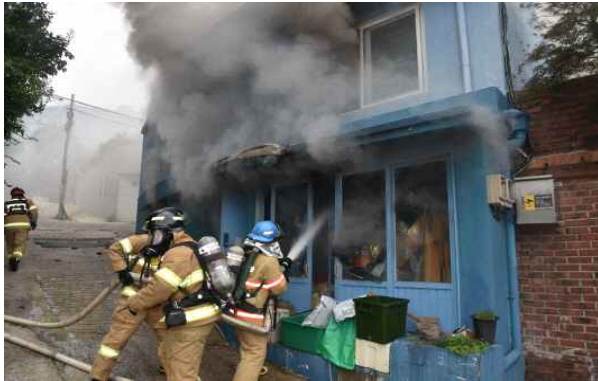
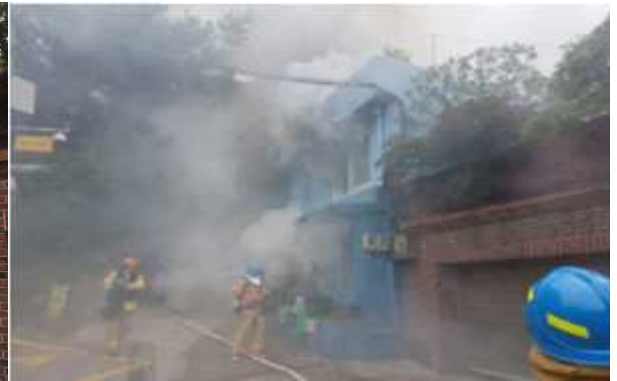
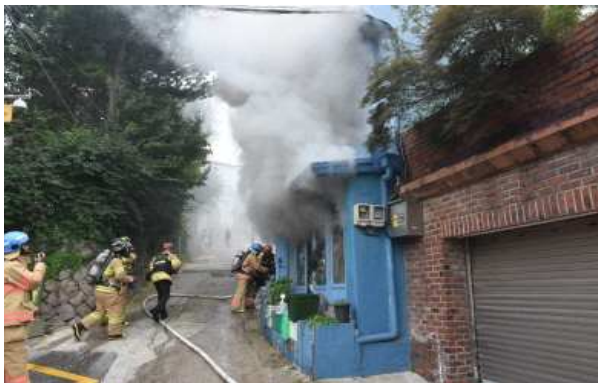
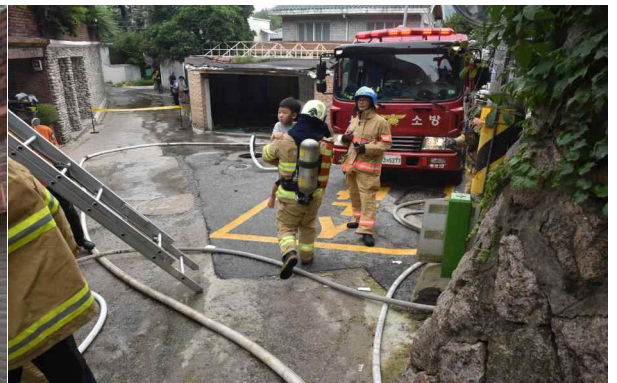
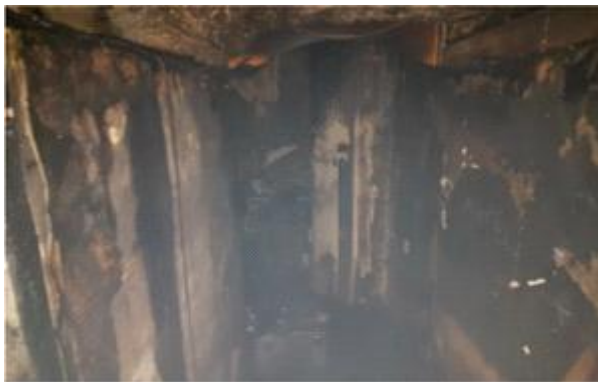
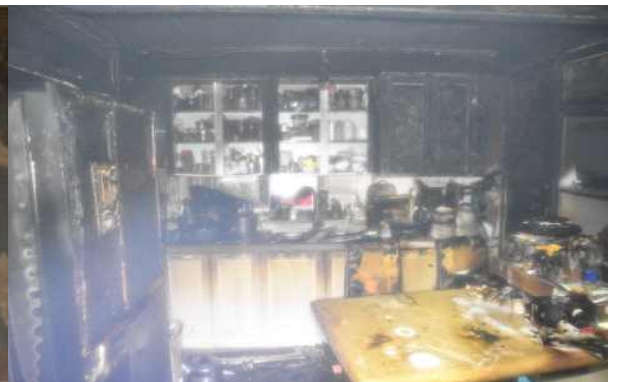
○ 개 요 : 종로구 부암동 382-83 단독주택 1층 화장실 입구 화장대 위에 방치된 향초에서 착화되어 주택 1~2층 가재도구를 소실시키고 소방대에 의하여 진화된 화재임.

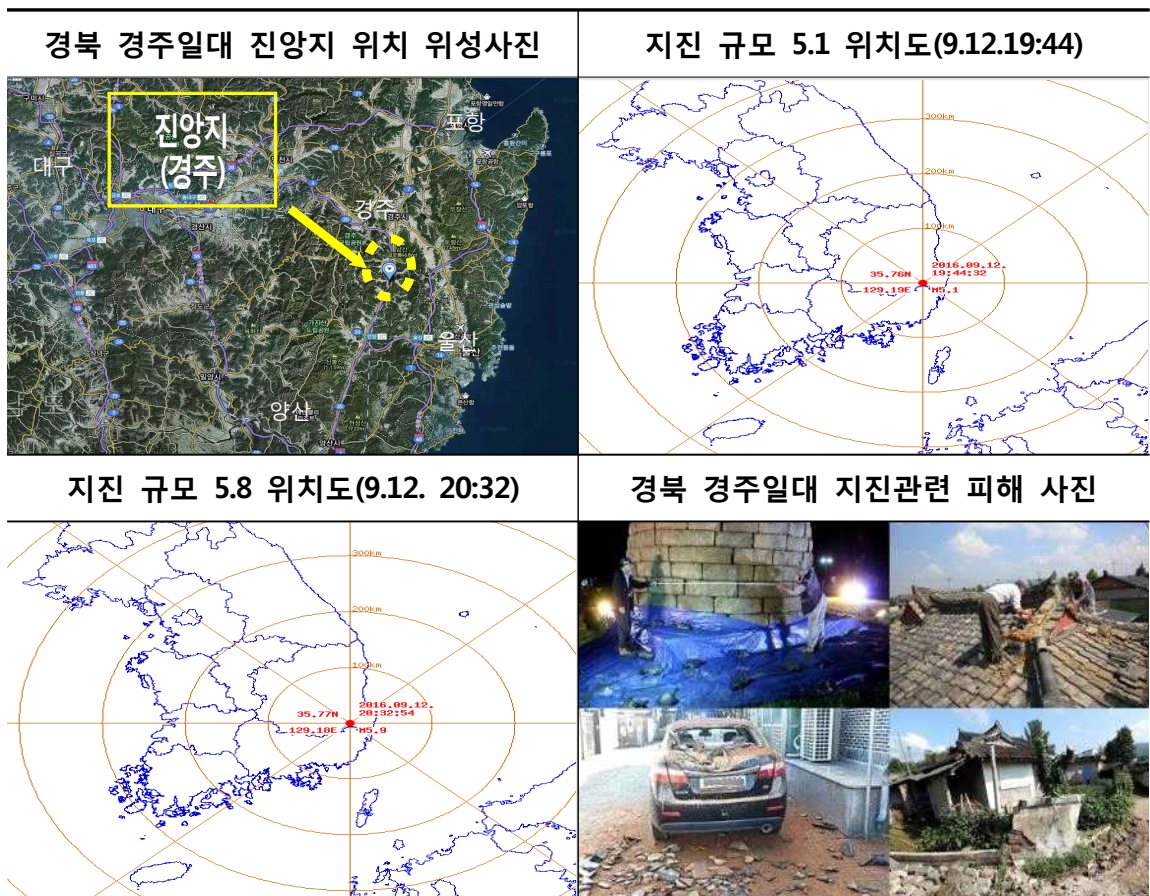
- 인명피해 : 부상자 23명(퇴원 18명, 입원 5명)
- 임시대피 : 울산 울주군 7세대 10명(주택피해, 경로당 10명)
- 재산피해(신고) : 총 9,328건
 - 건물균열 3,204, 지붕파손 3,878, 기타 사유시설 1,793, 공공시설 453
- 응급조치(잠정) : 사유시설 8,875건 중 8,298건(93.5%), 공공시설 453건(100%) 완료

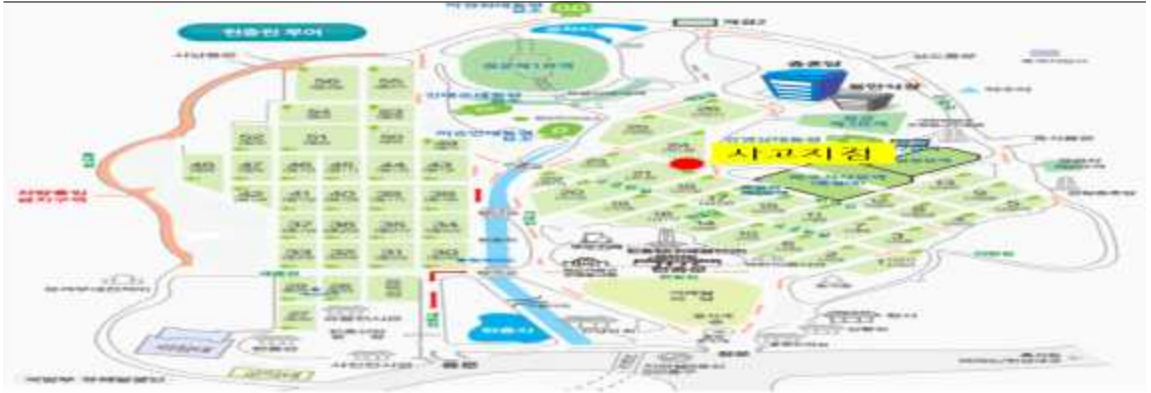
수목전도 안전사고 발생 현장 위치도(국립서울현충원 애국지사 묘역 앞)

- 일 시 : 2016. 9. 1.(목) 16:13 ~ 17:48(구조완료)
- 장 소 : 동작구 현충로210(동작동) 국립서울현충원 애국지사 묘역 앞
- 개 요 : 국립서울현충원 애국지사 묘역 앞 대형나무(지름1.5m, 길이 15m 이상)가 강풍으로 전도되면서 주행 중인 택시를 덮친 사고

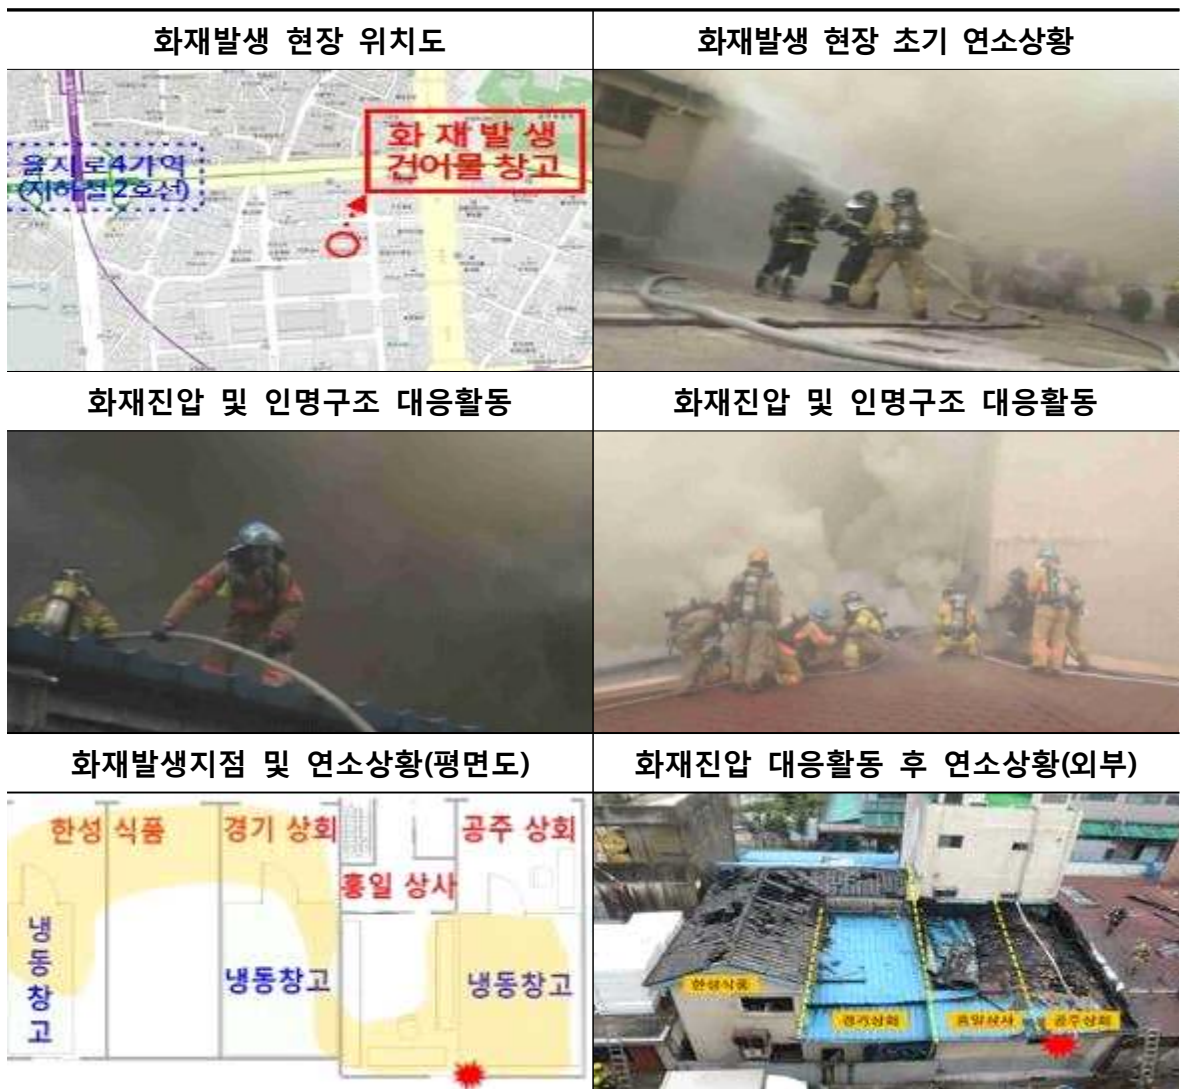
- 기 상 : 온도(18.8℃), 날씨(흐림), 습도(82%), 풍향(북동), 풍속(3m/s)
- 원 인 : 미상
- 개 요 : 공주상회 뒤 1층 건어물 창고 창문 부근에서 원인미상의 화재가 발생하여 창고 천장부를 통해 인접건물 2층 사무실로 연소된 화재
