**채소중매인점포 2동 및 청과시장동
지붕방수층 보수계획(안)**

2019. 3.

서울특별시농수산물공사

시설안전팀

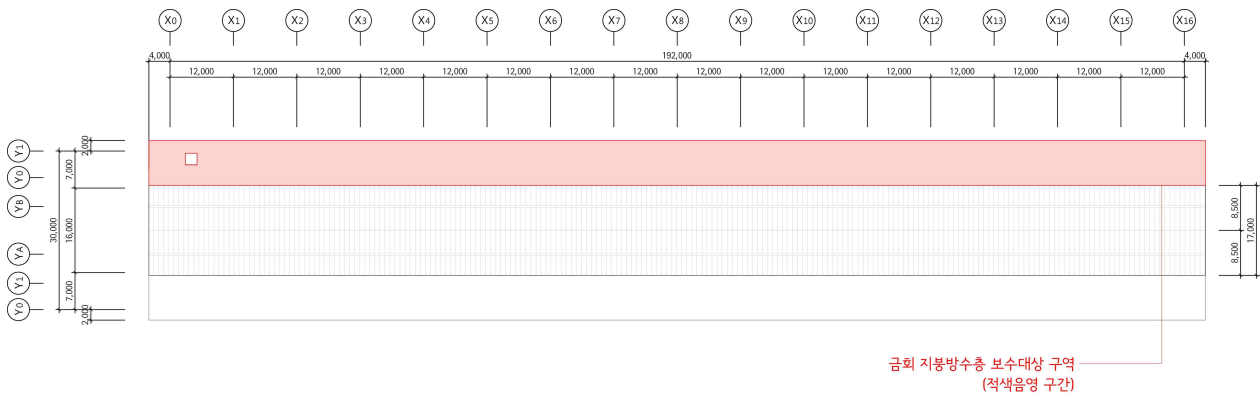
(그림2. 채소중매인점포 2동 지붕평면도)

- 2018년 예산편성 수립시 채소중매인점포 전체를 보수하는 것으로 하였으나, 청과시장동 경매장 지붕누수로 자회사에서 자체적으로 영선보수작업을 하여도 반복적으로 누수가 발생하는 한국청과 경매장 구역의 지붕보수가 시급하여 2014년 화재 및 누수개소가 많은 채소중매인점포 북측 매장을 우선보수하고 잔여예산으로 청과시장동 지붕을 보수하고자 함

○ 보수방법

- 지붕층 현장정리(폐기물, 전선, 전선관, 냉방기·냉동고 실외기 등)
- 증축된 지붕처마 수직빗물막이판 정리(시트방수재를 벽체에 부착할수 있도록 환풍구 제거후 금속판재 설치)
- 기존 콘크리트슬라브 위 시트방수재(노출) 신설

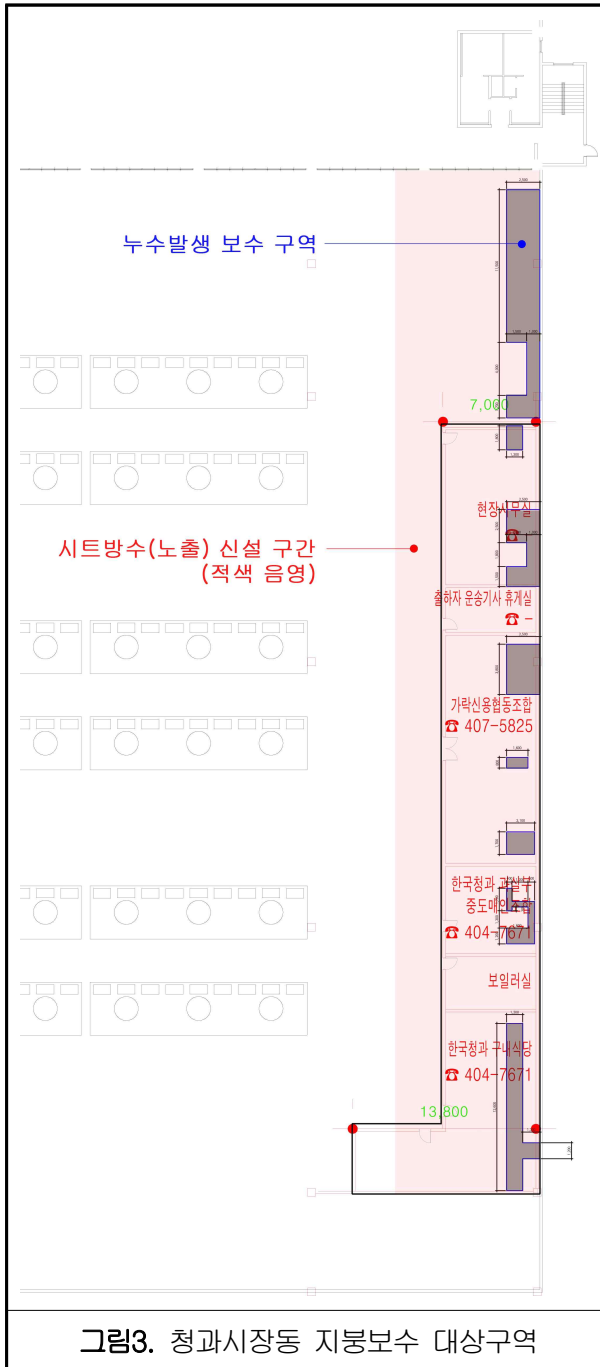
그림3. 청과시장동 지붕보수 대상구역

- 30년 이상 노후된 지붕방수층 하자로 강우, 강설시 지붕누수가 상시적으로 발생하고 있으나, 가락시장 시설현대화사업으로 2004년 이후 지붕보수공사를 시행하지 않아 누수발생시 시설보수 자회사에서 영선작업으로 임시조치하고 있음
- 지붕 바닥방수층 보수시 바닥슬라브에 설치되어 있던 단열재 및 보호콘크리트 철거한 후 방수층을 보수하고 있어, 지붕누수개소가 증기함에 따라 단열재 및 보호콘크리트를 철거한 면적도 늘어나 지붕단열성능에 악영향을 끼치고 있음

○ 보수방법

- 철거된 단열재 및 보호콘크리트 복구
- 파레펫에 부착되어 있거나 바닥에 늘어서 있는 전선정리(트레이 신설)
- 기존 콘크리트슬라브 위 시트방수재(노출) 신설
