매입임대주택 품질점검 총괄표 [1단계]

- 소재지 : 서울시 은평구 갈현동 327-95
- 주택유형 : 도시형생활주택(원룸형)
- 건설규모 : 1 동 19 세대
- 대지면적 : 370.00㎡ (연면적 : 659.93㎡)
- 공사기간 : 2019.06.11.(착공일) ~ 2019.12.00(사용승인예정일)
- 현재 진행상황
 - ※ 현공정율 : 5% (기초철근 배근완료시점 기준)

매입임대주택 품질점검 총괄표 [2단계]

매입임대주택 품질점검 총괄표 [3단계]

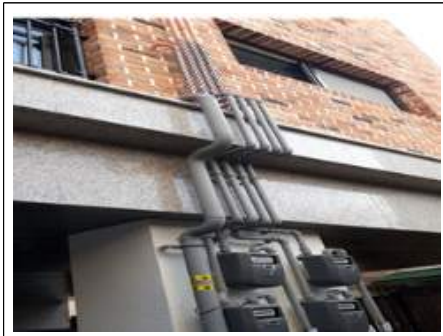
사진21. 도시가스 배관 가시철망 추가설치

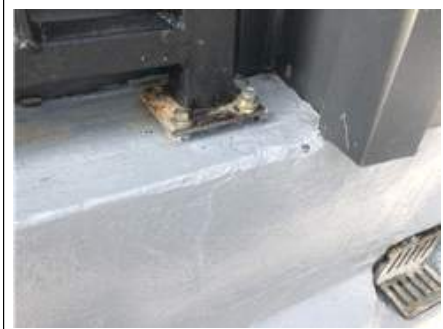
사진23. 평철 난간 양카 누락 및 베이스 하부 커버 설치 및 실리콘 시공
