아차산지하차도 등 6개소 도로시설물 정밀안전점검 및 실태조사 용역

먹 골 교 정밀안전점검 요약보고서

(B등급)

2022.
12.

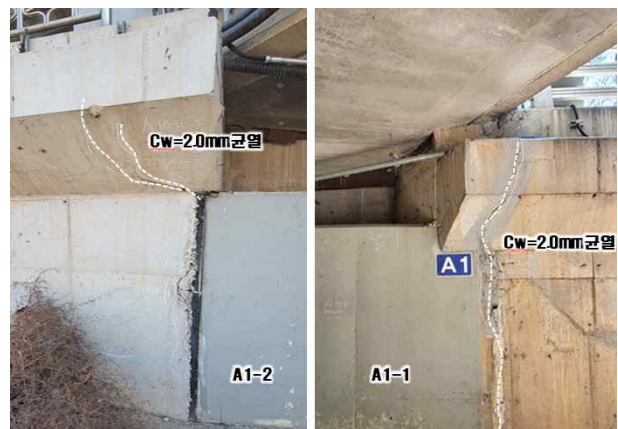
- cw:0.3mm를 상회(Max: 2.0mm)하는 균열은 교대와 접합옹벽부에서 발생된 균열로서 옹벽과 교대가 분리시공이 되지 않아 온도 변화에 따른 거동시 발생된 균열로 보수시 재손상 발생이 우려되므로 시급한 보수보다는 금회 실시한 Marking부를 근거로 하여 진행성 여부를 관찰 후 보수를 시행함이 적절할 것으로 판단된다.
- 재료분리는 콘크리트 타설시 다짐불량에 의해 골재와 피복 콘크리트 층이 분리된 전형적인 형태로서 현재 표층의 상태를 고려할 때 T=10mm 단면복구 공법을 적용하여 소요피복을 확보하는 것이 필요하다.

<균열(P₂, 화랑)>
