구로고가 보수공사 실시설계용역 보고서

2012. 4

서울특별시 강서도로사업소

비엔티엔지니어링(주)

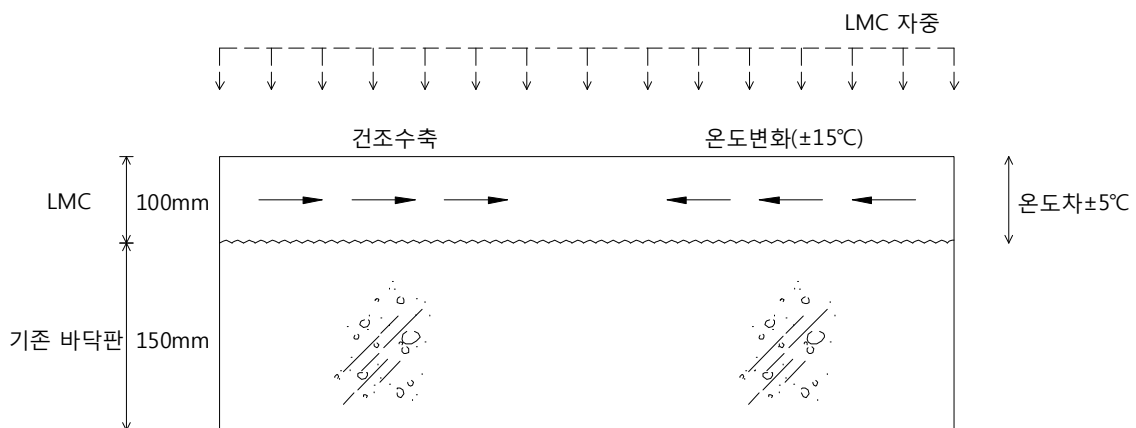
<그림 3.7> LMC 하중재하 개요도

앞서 제시한 LMC 포설시 응력도와 같이 지점부(P1, P2, P3, P4)상면에는 큰 인장 응력이 발생되며, 향후 LMC 포장면의 균열이 유발될 수 있으므로 인장철근의 배근이 필요한 것으로 해석되었다.
