서울도시철도 6호선 공덕~상월곡구간
토목구조물 정밀안전진단용역

종합결론 및 건의사항

서울도시철도 6호선 공덕~상월곡구간
토목시설물 정밀안전진단 용역

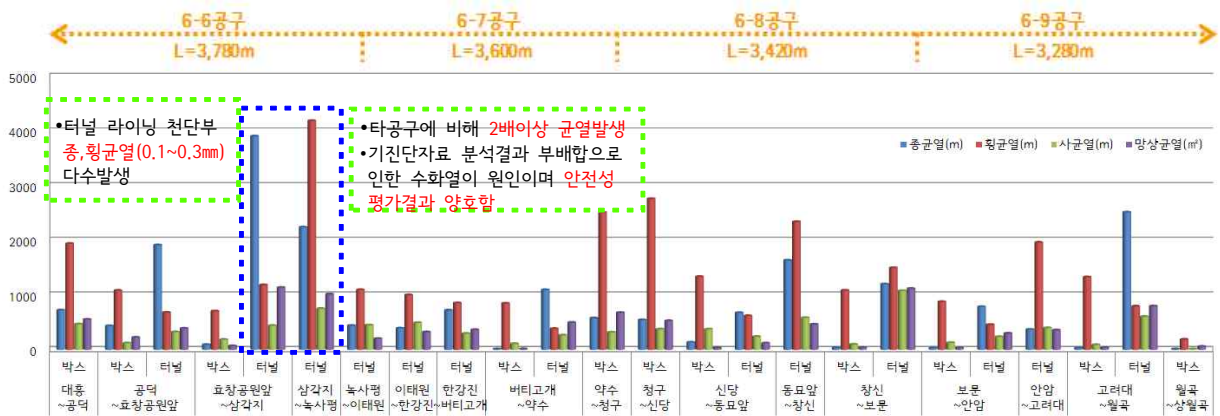
박스구간 균열형태별 분포도

- ◆ 일반적인 지하 일체구조물 손상 발생 패턴을 보이며, 구조적 안전성 저해 균열 발생 없음.
 - 박스구간 : 0.3mm 미만 횡방향균열 + 종방향균열 전체 88.0%로 대부분 발생
 - 터널구간 : 0.3mm 미만 횡방향균열 + 종방향균열 전체 85.0%로 대부분 발생
 - 6-6공구 본선 터널구간에서 타 공구에 비해 2배이상 균열발생하였음. 이는 기진단자료 분석결과 시멘트 부배합에 따른 수화열이 원인이며, 안전성 평가 결과 양호한 상태로 나타남.
