성내유수지교 외 9개소 정밀점검용역 (교량 편)

성내유수지교 외 9개소 정밀점검용역

요약 보고서

(성내유수지교, 성내5교, 북정2교, 장지2교, 서부교, 방이고가차도)

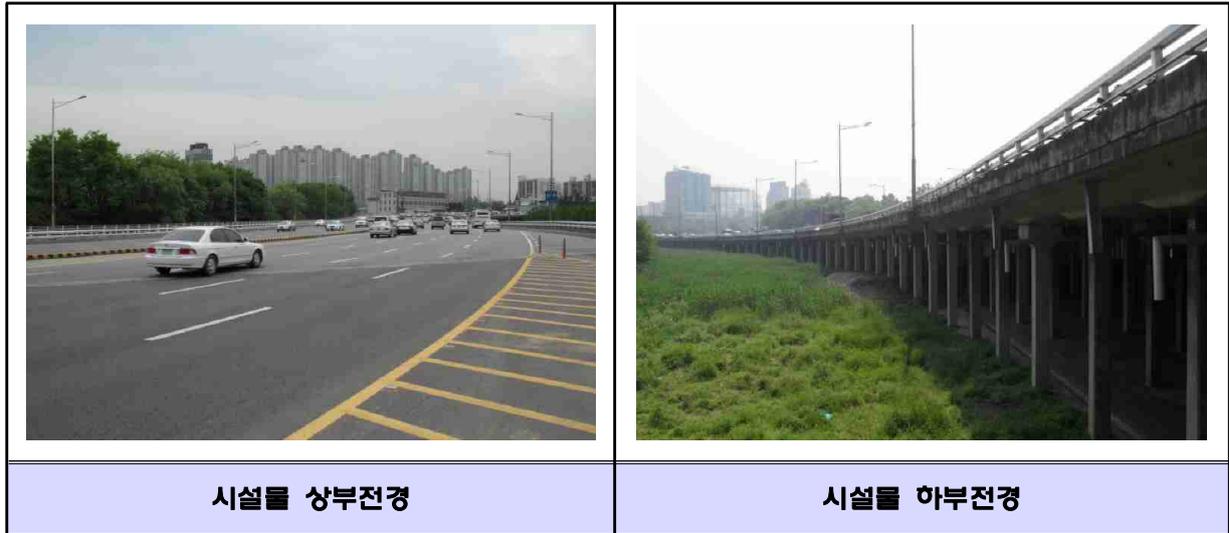
1.1 시설물 개요

구 분		내 용	구 분		내 용
시설물명		성내유수지교	시설물번호		-
준공년도		1986년 6월 30일	관리번호		-
위 치		서울시 송파구 풍납동 성내 제2유수지내			
설계하중		DB-24	노선명(이정)		올림픽남단 교차로
제원	연장	L = 390.18m(13경간)			
	폭	B = 시점 : 41.66m, 종점 : 97.63m			
구조 형식	상부	RC SLAB	기초 형식	교대	직접 기초
	하부 (교대/교각)	반중력식/기둥식		교각	직접 기초
교량받침		-	신축이음		Maurer 조인트
교차시설물 (도로, 철도, 하천)		성내유수지	통과 높이		-
기 타		※ 교면포장 : 아스팔트 포장
