잠수교 정밀점검 결과 요약문

1. 과업의 개요

1.6 시설물의 주요도면

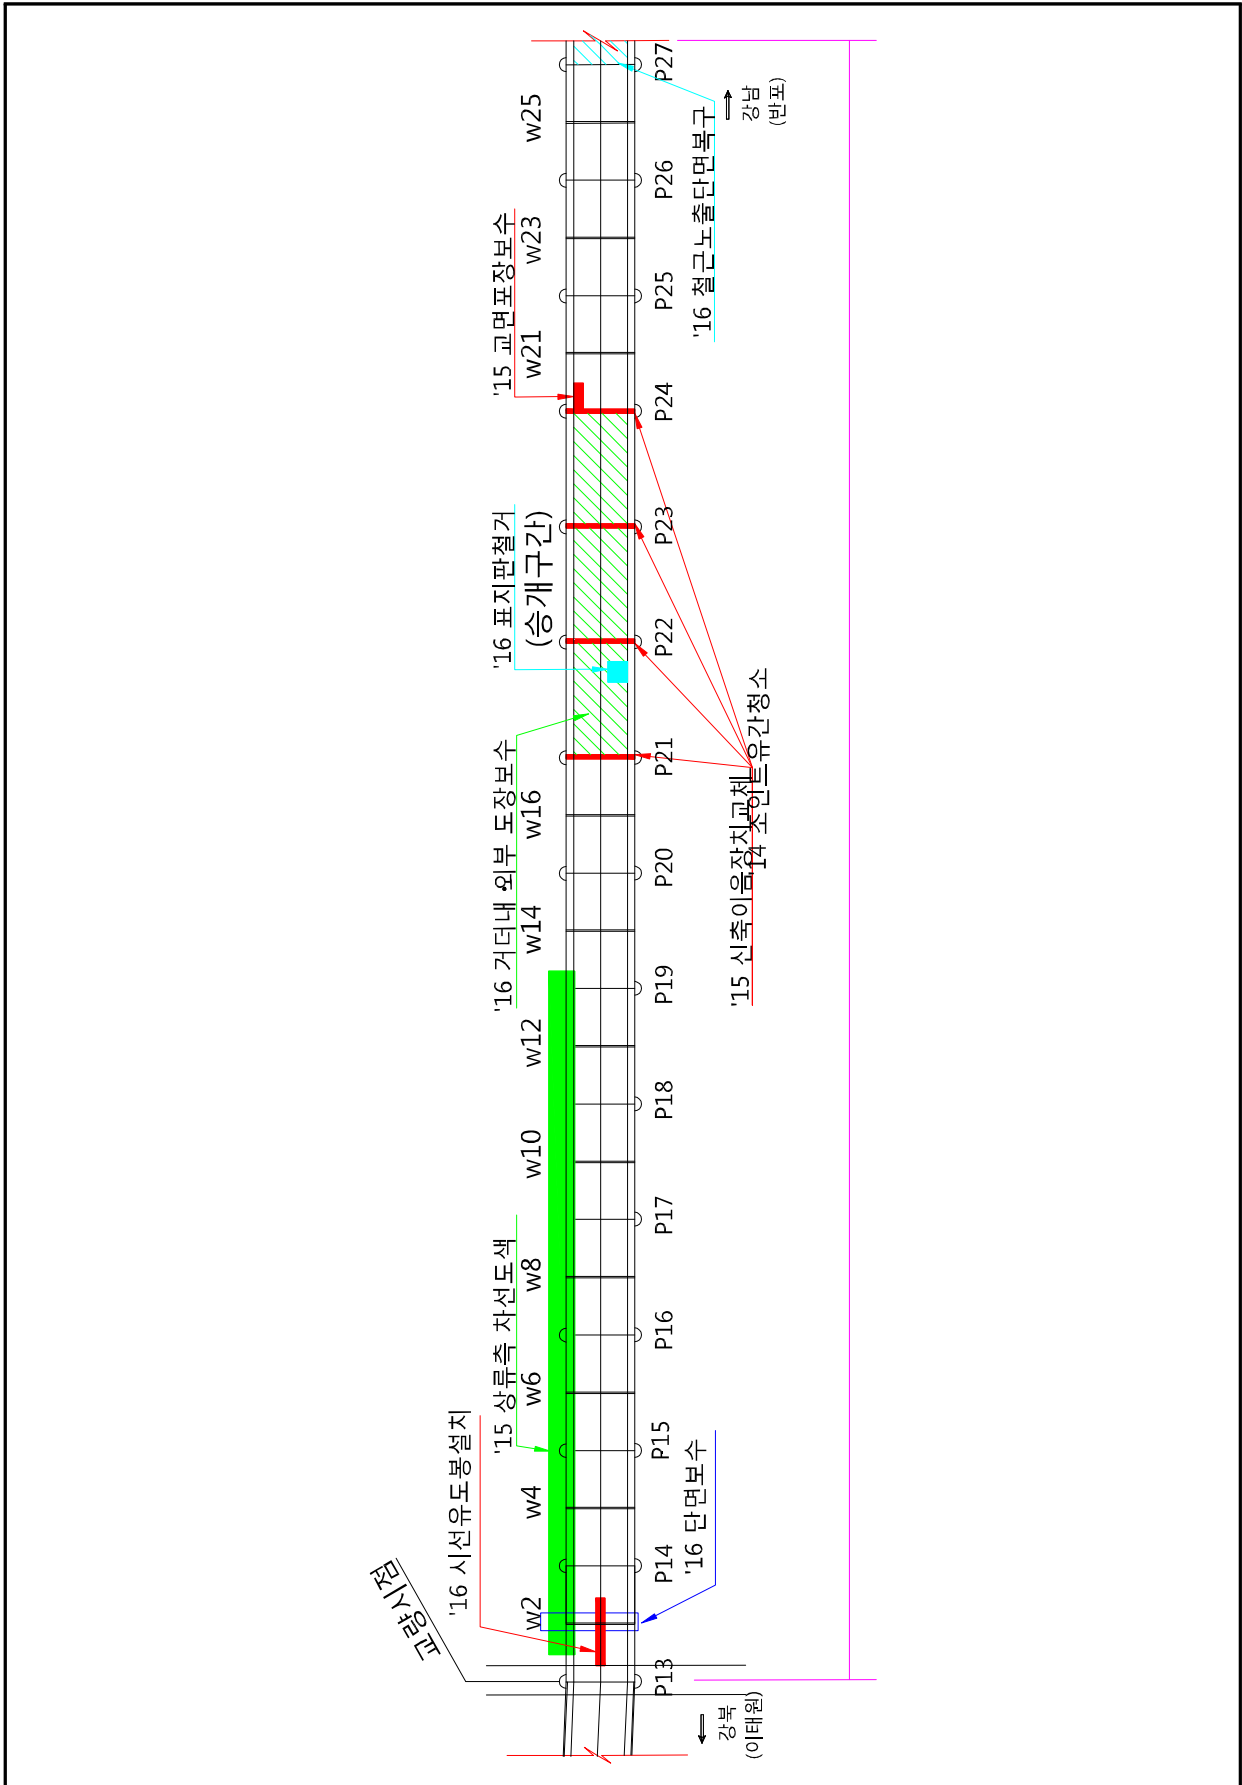
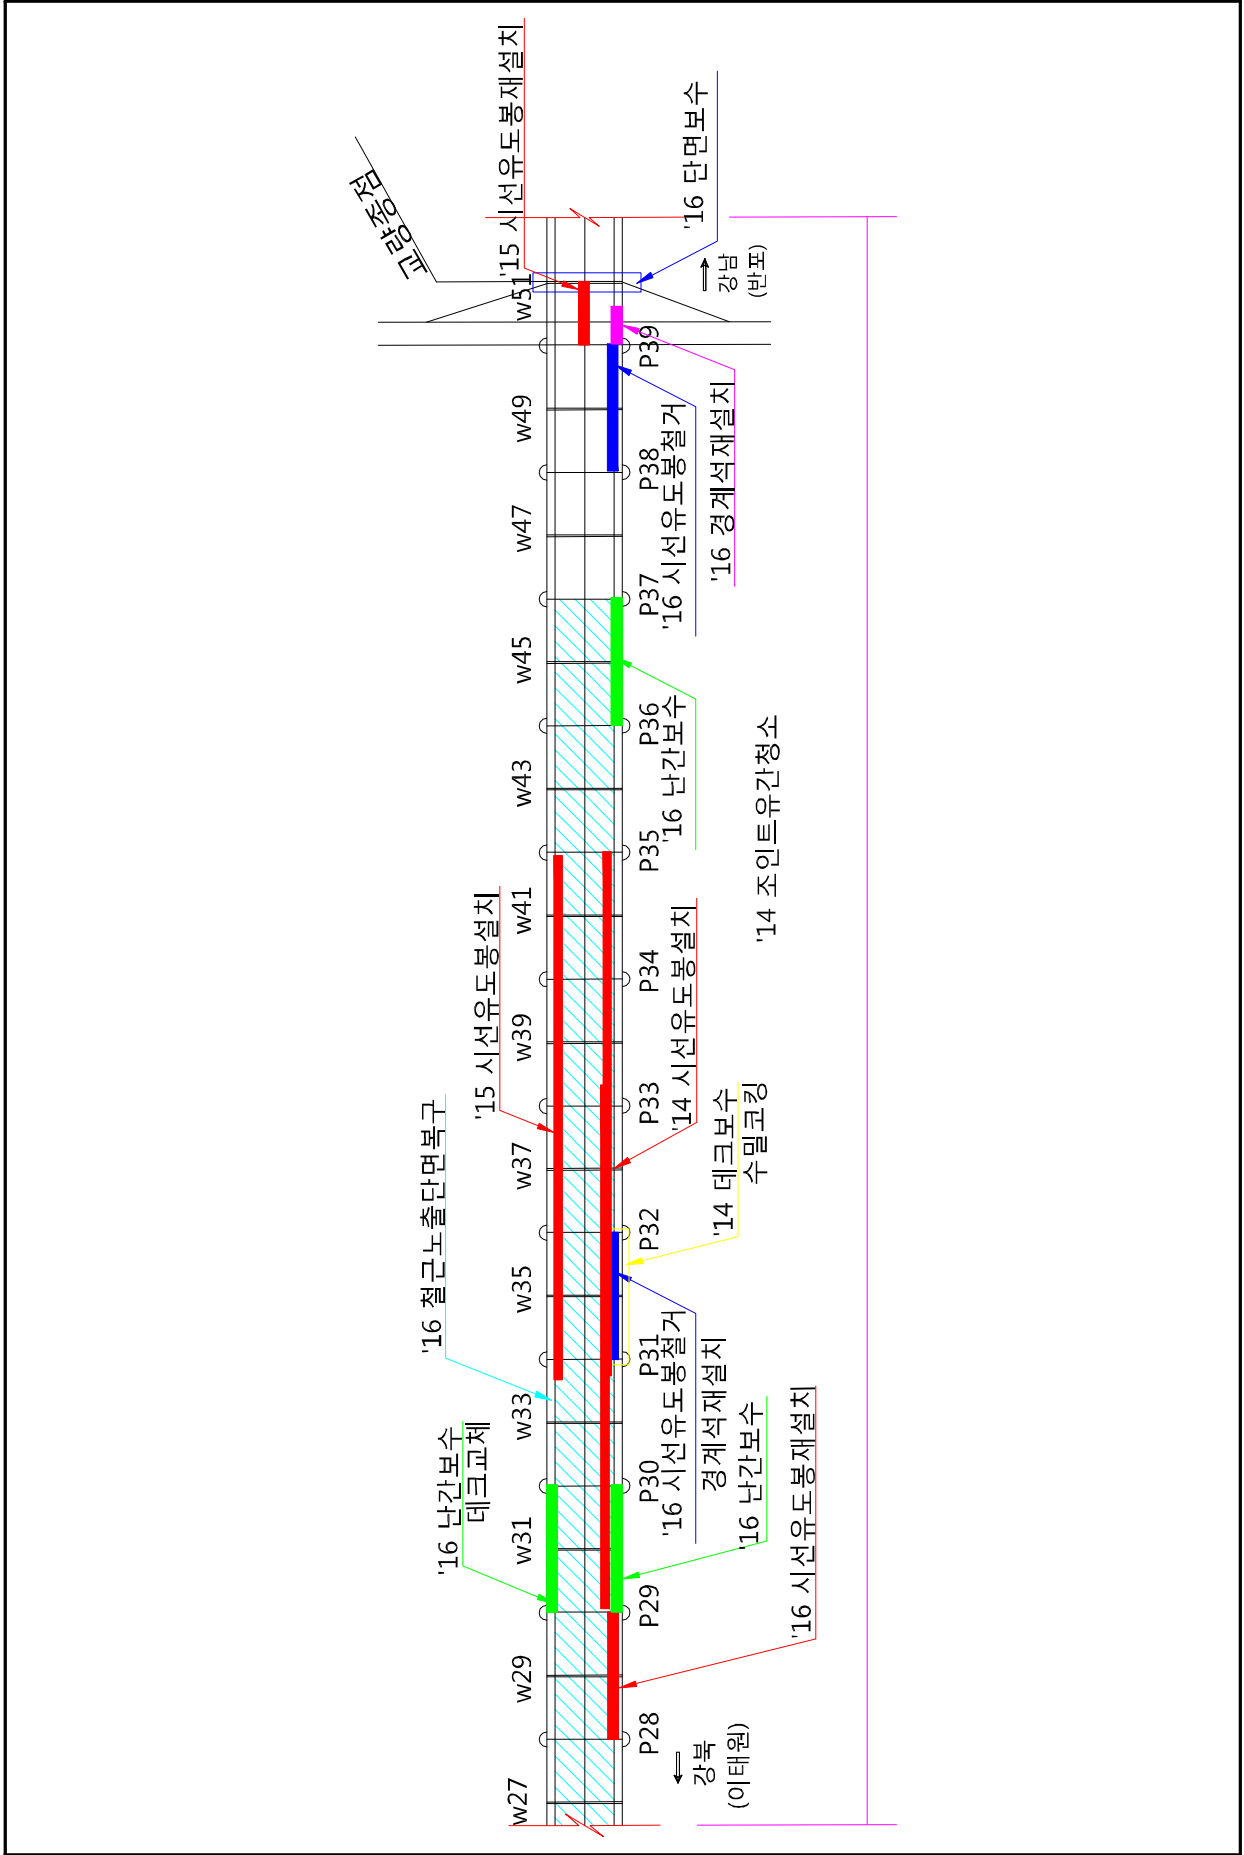
2.2 보수·보강 현황도

번호	공사기간	공사내역	시공사	금액(천원)	비고
1	1994. 9~ 1994. 10	▪ RC SLAB 구간 포장 보수 1.4a	-	-	
2	1994. 3~5	▪ 방호책 교체 1,590m	-	-	
3	1994. 12~ 1996. 10	▪ 우물통 보수 96기 ▪ 보도부 포장 및 방수 34.3a	-	-	
4	1997. 11~ 1998. 5	▪ 승개구간 내·외부 재도장 177a	-	-	
5	1998. 12~ 2002. 8	▪ 콘크리트 보수 - 표면보호공법 : 240m ² - 충전공법 : 16m ² ▪ 균열 보수 - 균열주입공법 : 37m ▪ 난간 설치 - 1단 : 900m - 2단 : 660m	(주)다신이엔씨	-	
6	2003. 10~ 2005. 9	▪ 포장 보수(L.M.C포장) - RC SLAB구간 : 11,158m ² ▪ 포장 보수(개질아스팔트,SBR) - 강상판형교 구간 : 15.54a - 둔치 구간 : 56.3a ▪ 보도부 보수(무근 Con'c) - 강상판형교 구간 : 930m ² ▪ 볼트 교체(강상판형교 구간) - S22 : 597개소 - S23 : 986개소 - S24 : 544개소 ▪ 난간 교체 - 자전거도로측 : 778m ▪ 차량 방호 울타리 교체 - 기존 방호책 철거 : 529개소 - 방호책 설치 : 2,135m ▪ 거터외부 부분도장 (84.0m ²)	수성엔지니어링	-	
7	2015. 7.~ 2015. 9	▪ 신축이음장치 교체 (P21~P24) 160m, 36m 160m, 36m	(주)이젠리버텍	252,603	
8	2016. 06. 07~ 2016. 12. 02	▪ 단면보수 (P36~P37) - 하류측 RC SLAB 측면 : 3.0m ² ▪ 단면보수 (P27~P37) - RC SLAB 하면 : 85.42m ² ▪ 주형외부 도장보수 (P20~P23) - 강상판 거터 하면 : 160.25m ² ▪ 주형내부 도장보수 (P20~P23) - 강상판 거터 내부 : 28.79m ²	한림토건	574,238	2016년 보수공사

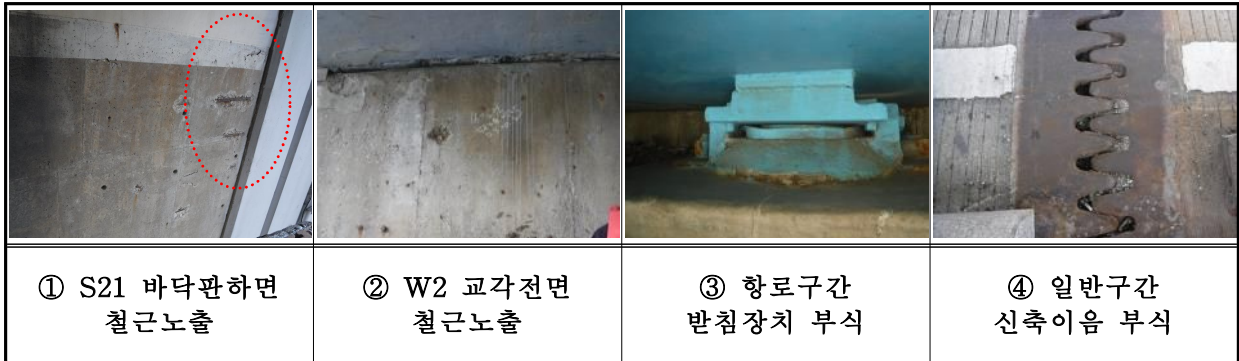
향후 잠수교의 공용년수 증가시 내구성 및 사용성을 저하시킬 수 있는 다음 주요 손상들에 대해서는 결함의 진전여부 및 재발생 여부를 주기적으로 관찰하는 등 중점유지관리 항목으로 선정하여 구조물의 유지관리를 실시하는 것이 바람직할 것으로 판단된다.

항 목	위 치			내 용	상태평가	대 책	비 고
외관조사 중요결함	-	-	-	해당 사항 없음	-	-	-
상태평가 (c이하)	①	바닥판하면	S2~S8, S14~S21	철근노출	c	방청+ 단면보수	보수 후 관찰
	②	교각	W2, W4, W8, W12	철근노출	c	방청+ 단면보수	보수 후 관찰
상태평가 (b)	③	교량받침	향로구간	받침장치 부식	b	도장보수	보수 후 관찰
	④	신축이음	일반구간	신축이음 보도부 부식	b	주의관찰	-
	⑤	교각	교각 전반	침식	b	주의관찰	-
