1~8호선 외부유도 폴사인

# 디자인 단일화 및 구조개선 계획(안)

2017. 10.

기 술 본 부  
[건축처]

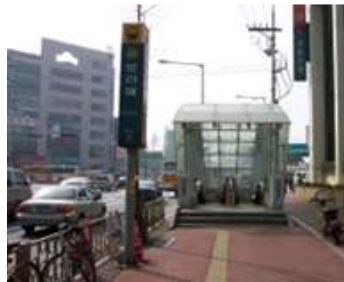
【구형】

- 구형 : 5~8호선 건설당시 설치(25%)
- 폴대형 : 서울시에서 도시철도 표준 디자인으로 개발 설치(62.6%)
- 표준형 : 서울시 『지하철역사 정보안내체계 가이드라인 수립(2012년)』 시 디자인 개발(12.4%)

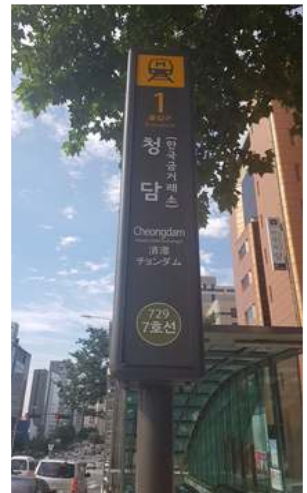
- 폴사인 최상부(4,280mm) 덮개 개폐구조로 전기설비 점검 및 보수(정비) 시,

#### 안전사고 개연성 높음

- 폴사인 교체 및 정비 시, 트럭탑재형 크레인(2ton) 사용 등에 따른 교통방해 및 보수 비용(약 135천원/개소) 과다

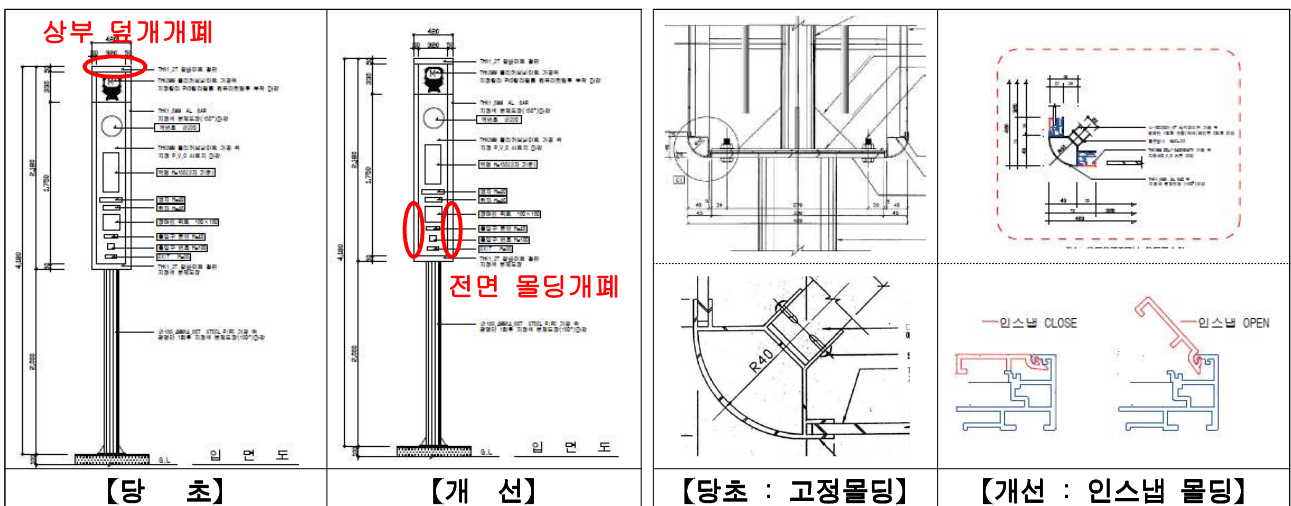
### □ 상부 덮개 개폐 ◻ 전면 몰딩 개폐 구조로 개선

- 폴사인 4면 몰딩을 인스냅<sup>1)</sup> 프레임 구조로 개선

→ 도구 없이 해체조립

- 해체조립 높이 : 4,280mm → 2,000mm로 개선

- 빗물 유입 차단으로 누전 및 구조체 부식 방지

- 상징성(인지성), 공공 사인물로 정착화(17년 경과), 소요예산 등을 고려 **기존 폴대형 디자인으로 유지관리(신설 또는 교체)**. 단, 서울시 일괄 교체 예산 지원 또는 출입구 신설 등 리모델링 시 표준형 디자인 적용
  - 구형 교체(5~8호선 구간) : 예산사업으로 단계적(2019~2020년) 추진
  - 폴대형 교체(1~8호선 구간) : 부식 등으로 교체가 필요한 경우 교체
- 폴대형 교체 시, 서울시 표준형을 고려한 디자인 개선
  - 서울시 색상 적용(폴대, 폴사인), 기초 및 볼트 돌출부위 마감처리(캡 설치), 상부 폴사인 고정 돌출 볼트 없는 구조로 개선
- 폴사인 점검 및 정비 시, 안전사고 예방 및 비용절감을 위해 인스넵 구조로 개선(상부 덮개 **■** 전면 몰딩 개폐) 시행. 끝.
