한남1고가 정밀안전진단 용역 요 약 보 고 서

2017. 11

서울특별시 교량안전과

한남1고가 정밀안전진단 결과표

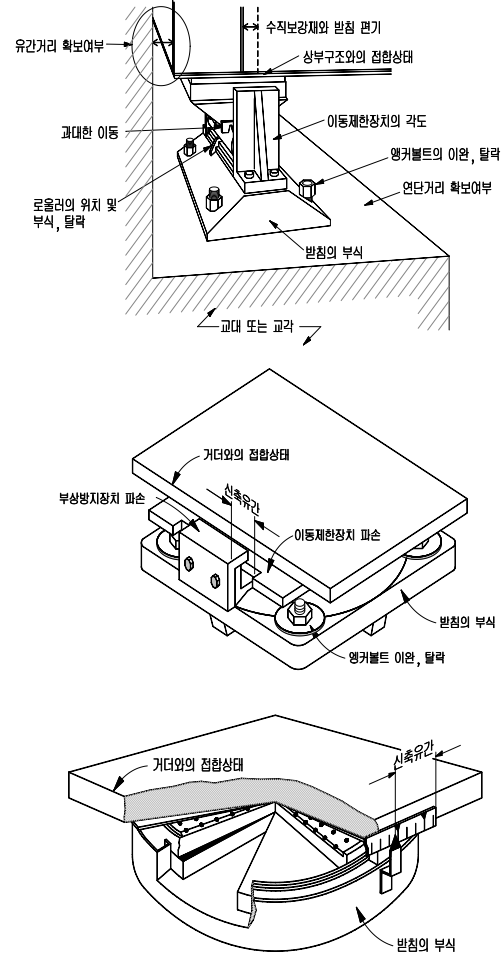
구 분	점 검 내 용
배수시설	<ul style="list-style-type: none"> •배수구 및 배수관 오물퇴적 발생 여부 •배수구 덮개 파손 발생 여부
받 침 부	<ul style="list-style-type: none"> •거동상태, 부식발생 여부 •받침모르타르 균열 및 파손여부 •신축 여유량 부족 여부 •교대, 교각의 연단부 파괴(파손) 여부

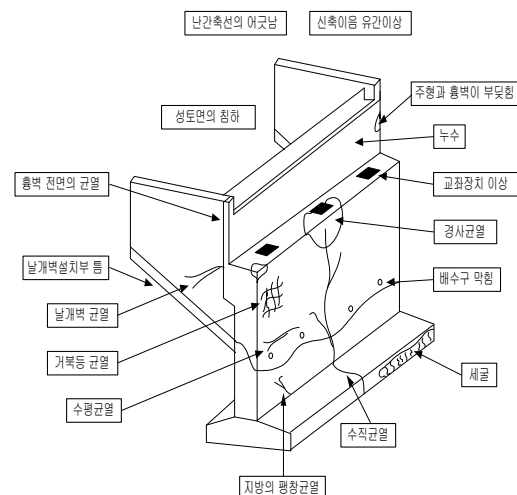
교 대	<ul style="list-style-type: none"> •교대 균열 발생부에 대한 보수 후 재균열 발생(철근부식에 따른 팽창균열 발생 등)의 여부 •기초지반의 변화상태 •변위(경사, 침하 등)여부 •신축이음부 누수로 인한 백태

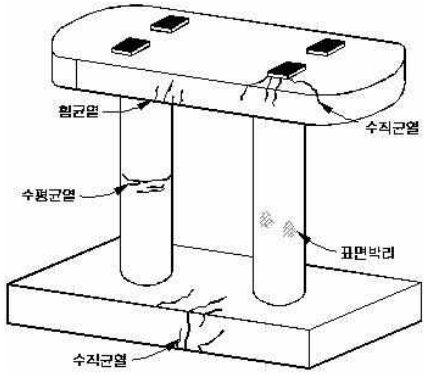
구 분	점 검 내 용
교 각	<ul style="list-style-type: none"> •교각 균열 발생부에 대한 보수 후 재균열 발생(철근부식에 따른 팽창균열 발생 등)의 여부 •신축이음부 누수로 인한 백태

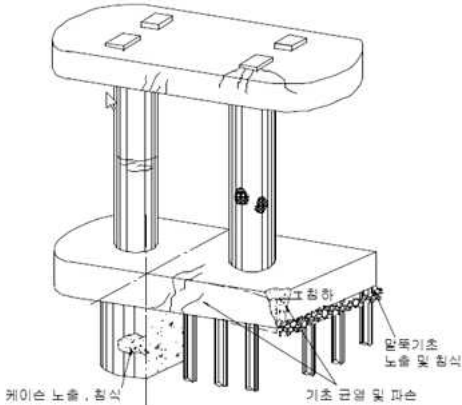
기 초	<ul style="list-style-type: none"> •공통 <ul style="list-style-type: none"> - 기초지반의 변화상태 - 변위(경사, 침하 등)여부 •직접기초 : 콘크리트 균열 및 파손 •말뚝기초 : 말뚝 노출 및 침식
