**대형 상수도시설물 조사·점검업무 위탁용역
완 료 보 고 서**

발주처 : 서울특별시상수도사업본부

시행자 : [주]도우기술협력회

서울시 상수도 관망 현황 (700mm이상)

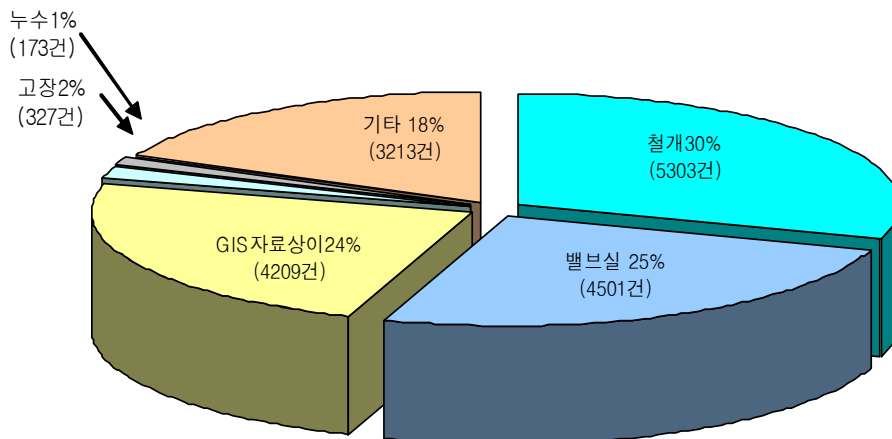
- 유형별 적출 현황

수계별	떡도	강북	구의	암사	광암	영등포
계	2747	3595	2891	5197	682	2614

• 수계별 유형별 적출 현황은 암사(29.3%), 강북(20.2%), 구의(16.3%) 순임

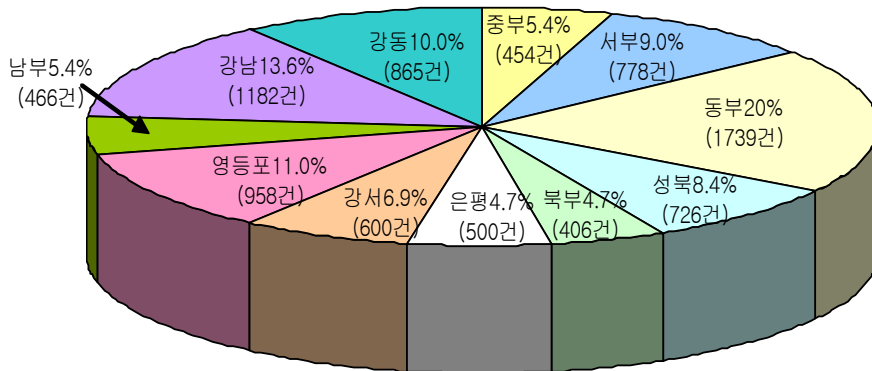
- 시설물별 조사·점검 현황

사업소	중부	서부	동부	성북	북부	은평	강서	영등포	남부	강남	강동
계	454	778	1739	726	406	500	600	958	466	1182	865

• 사업소별 시설물 현황은 동부(20.0%), 강남(13.6%), 영등포(11.0%) 순임

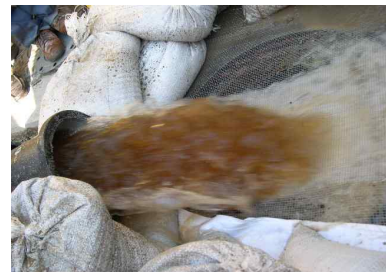
※2005.11.15 성북수도사업소 관내 성북구 장위동 76번지에서 '87/Dp/Ø150mm관에 대한 세척공사를 시범적으로 시행한 결과 내식성관의 사후관리 방안으로 관세척의 유효성이 입증되었음
