성내유수지교 외 9개소 정밀점검용역 (지하차도 편)

성내유수지교 외 9개소 정밀점검용역

# 요약 보고서

(송파지하차도, 가락지하차도, 천호지하차도, 암사지하차도)

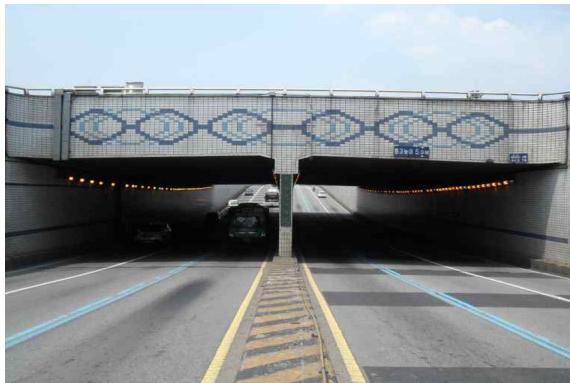
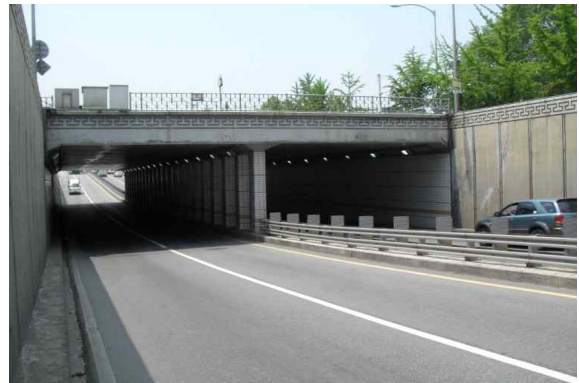
송파지하차도					가락지하차도				
폭(m)	차선	연장(m)	옹벽연장(m)	터널구간(m)	폭(m)	차선	연장(m)	옹벽연장(m)	터널구간(m)
23.5	6	400	320	80	18	4	300	240	60
준공년도			1998년		준공년도			1985년

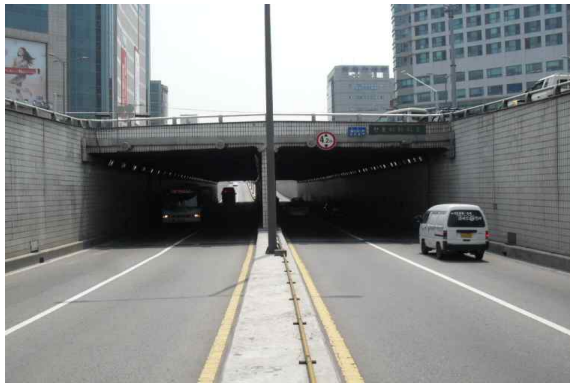
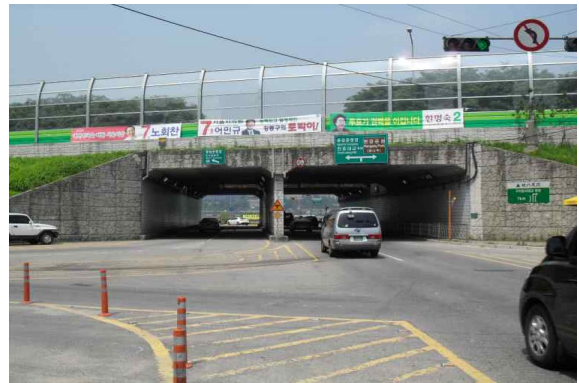
천호지하차도					암사지하차도				
폭(m)	차선	연장(m)	옹벽연장(m)	터널구간(m)	폭(m)	차선	연장(m)	옹벽연장(m)	터널구간(m)
16	4	355	255	100	18	4	53	-	53
준공년도			1997년		준공년도			1985년

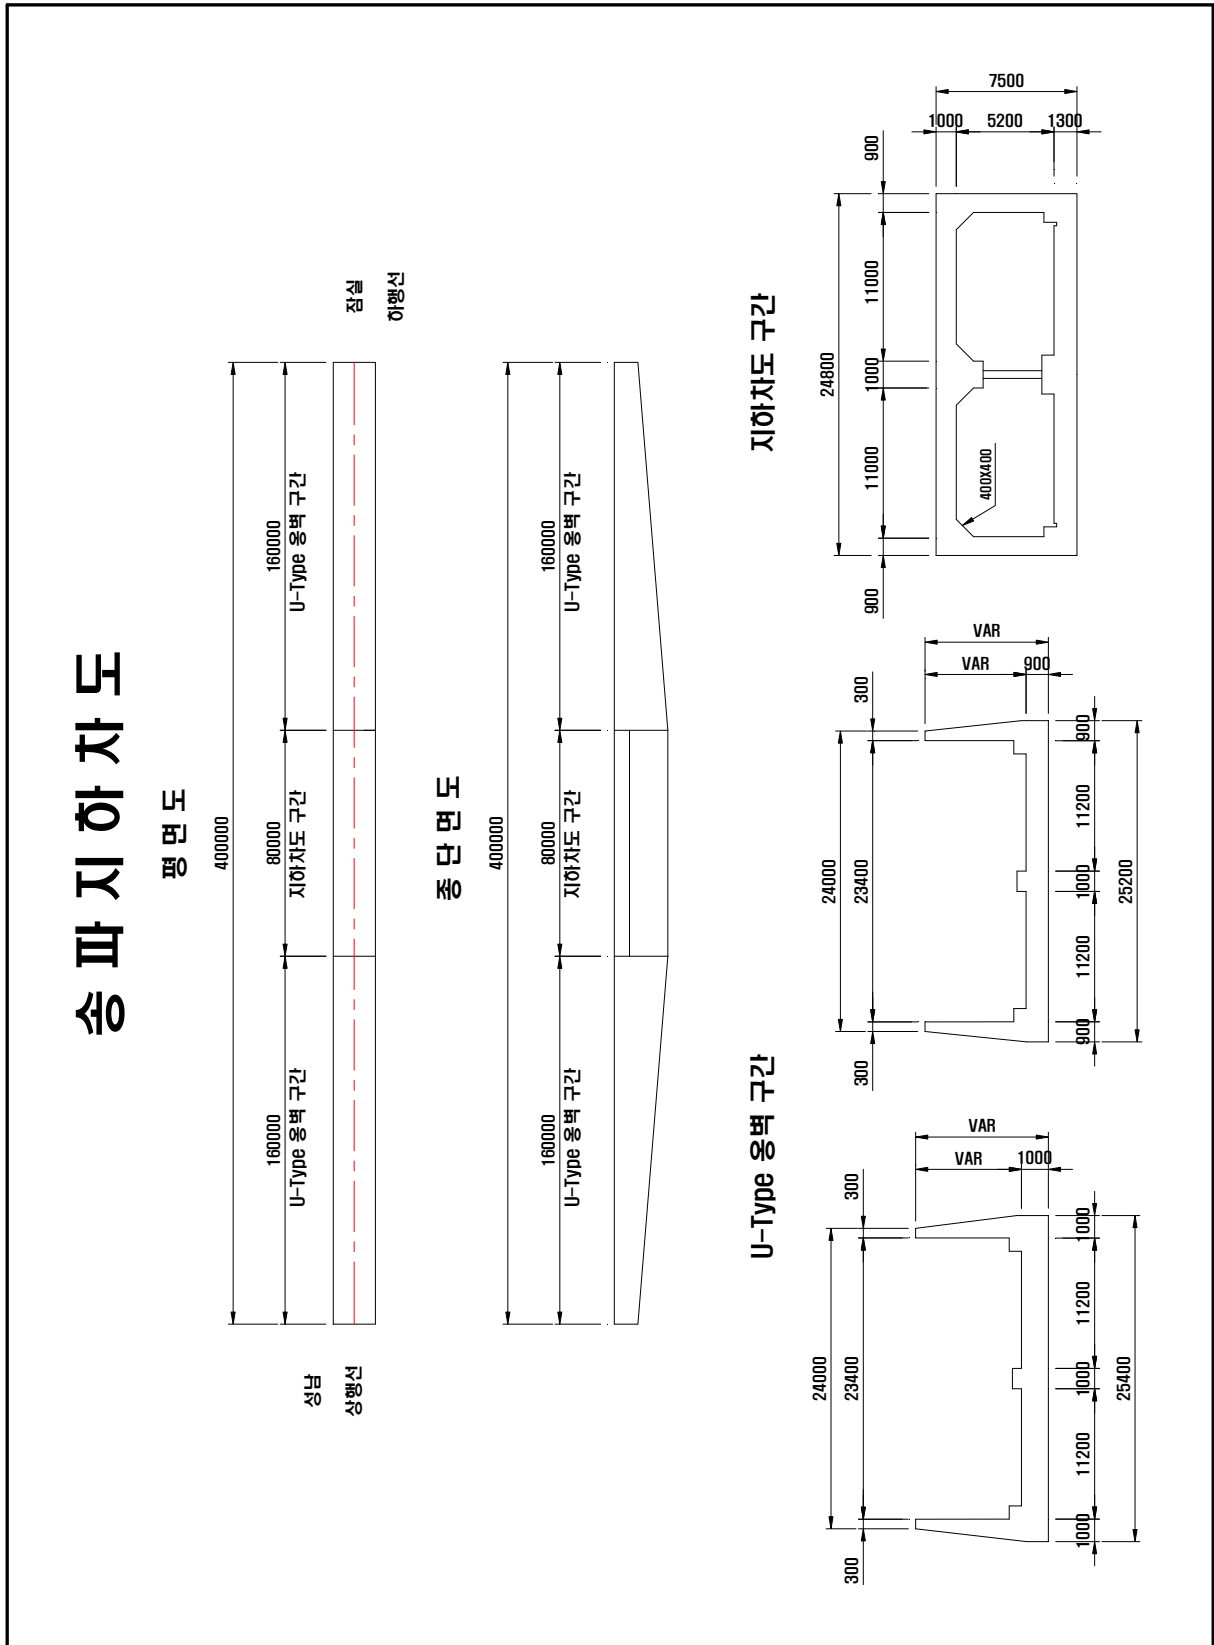
◀그림 1.1▶ 송파지하차도 일반도

구 분		내 용	구 분	내 용
구조물명		송파지하차도	준공년도	1998. 12. 15
관리주체		서울시 동부도로교통사업소	시공자	
소재지		서울시 송파구 가락동 600	총연장	본선 : 80.0m 옹벽 : 320.0m
제원	형식	본선 : RC Rahmen구조(2련) 옹벽 : U-Type 옹벽	통과높이	5.0m
	총폭원	23.5m(편도 3차선)	조명시설	고압 나트륨 램프
	마감	본선 : 타일 옹벽 : 타일	노선명	송파대로

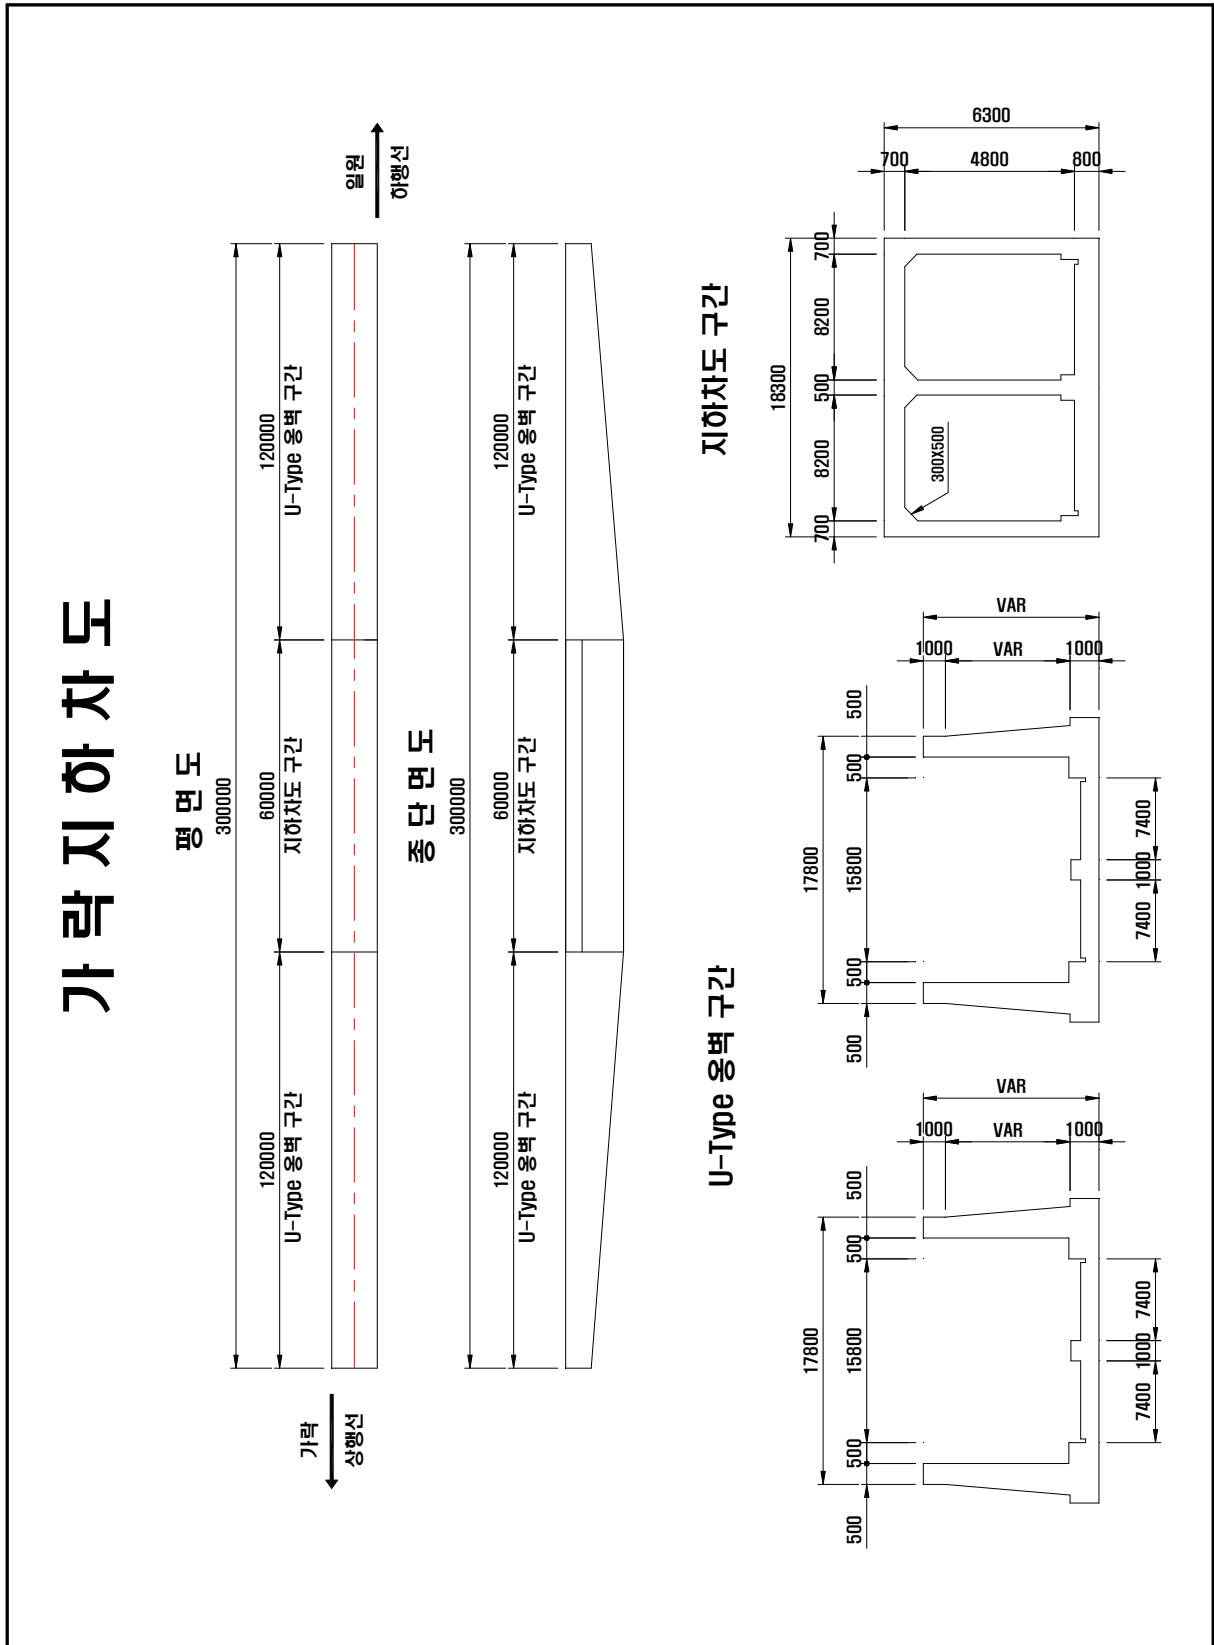
◀그림 1.1▶ 가락지하차도 일반도

구 분	내 용		구 분	내 용
구조물명	가락지하차도		준공년도	1985. 09. 30
관리주체	서울시 동부도로교통사업소		시공자	
소재지	서울시 송파구 가락동 479		총연장	본선 : 60.0m 옹벽 : 240.0m
제원	형식	본선 : RC Rahmen구조(2련) 옹벽 : U-Type 옹벽	통과높이	4.3m
	총폭원	16.0m(편도 2차선)	조명시설	고압 나트륨 램프
	마감	본선 : 콘크리트 옹벽 : 콘크리트	노선명	남부순환로

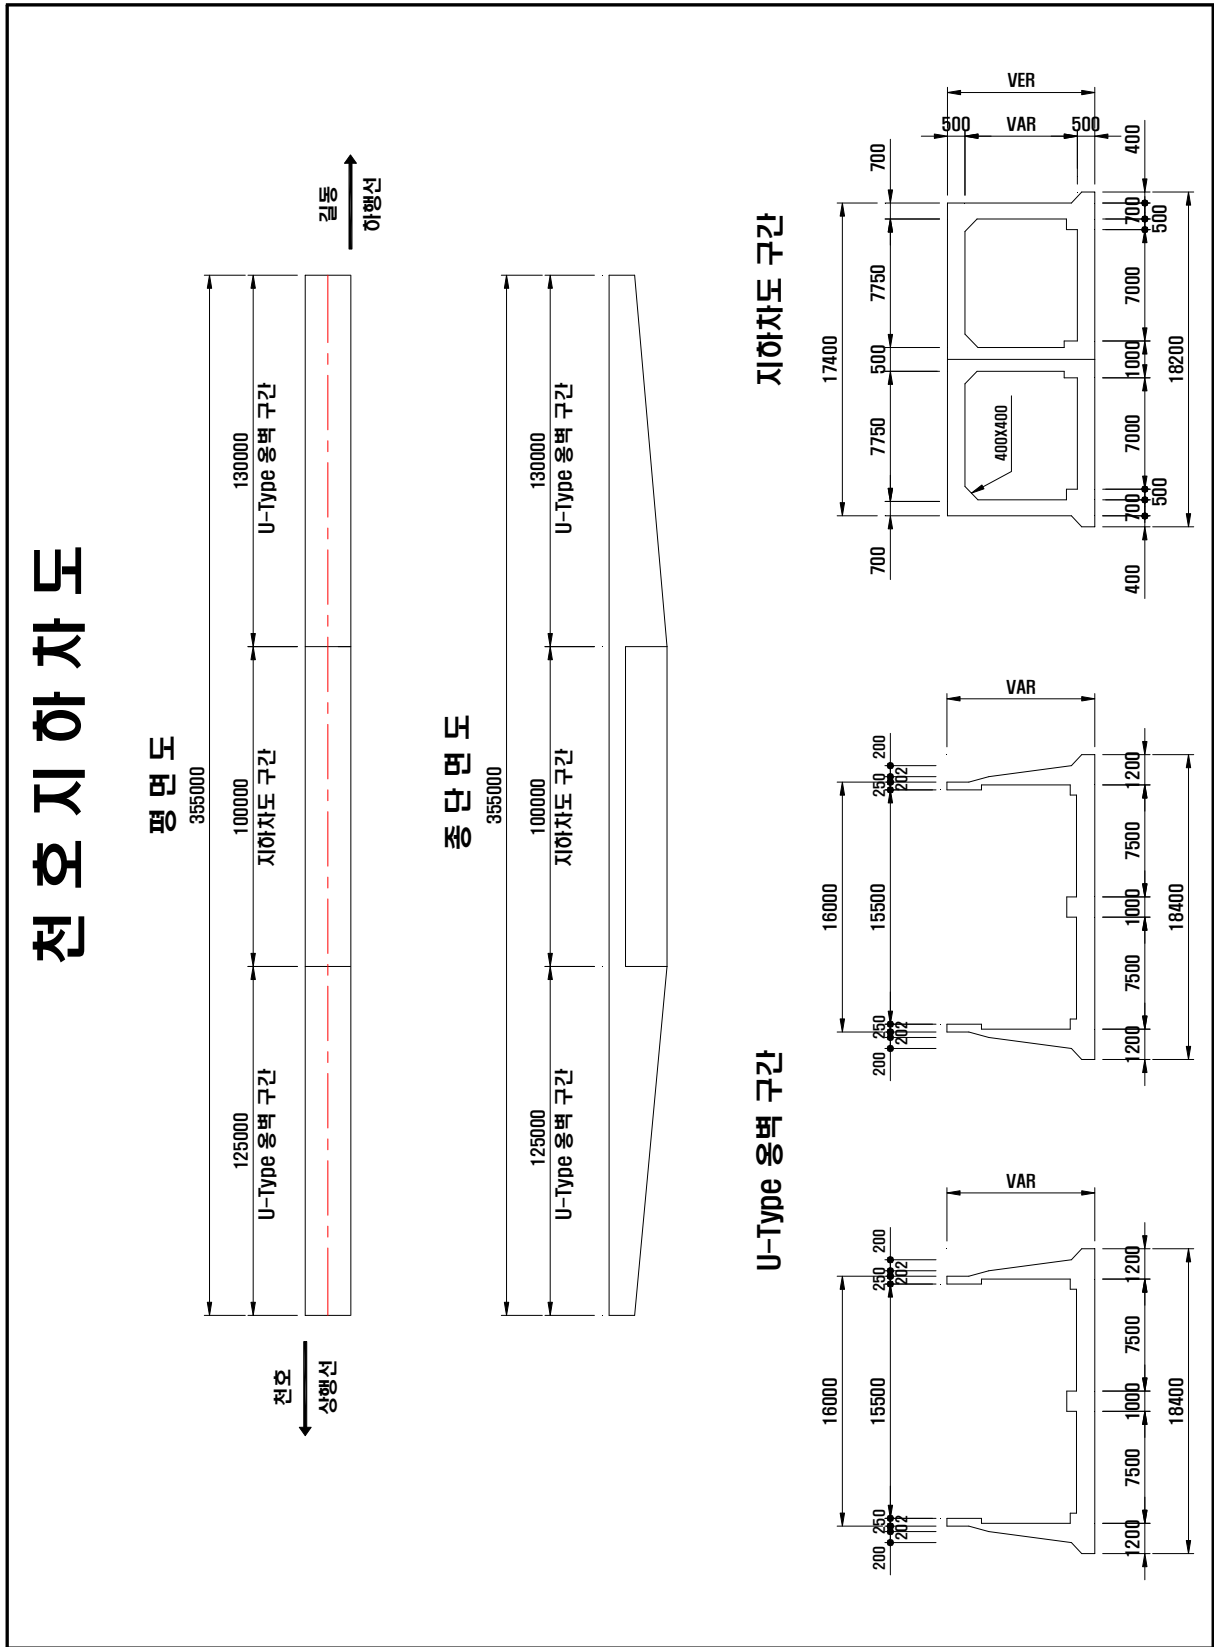
◀그림 1.1▶ 천호지하차도 일반도

구 분	내 용	구 분	내 용	
구조물명	천호지하차도	준공년도	1997. 10. 31	
관리주체	서울시 동부도로교통사업소	시공자	삼환기업(주)	
소재지	서울시 강동구 천호동 456	총연장	본선 : 100.0m 옹벽 : 255.0m	
제원	형식	본선 : RC Rahmen구조(2련) 옹벽 : U-Type 옹벽	통과높이	4.2m
	총폭원	16.0m(편도 2차선)	조명시설	고압 나트륨 램프
마감재료	본선 : 타일 옹벽 : 타일	노선명	천호대로

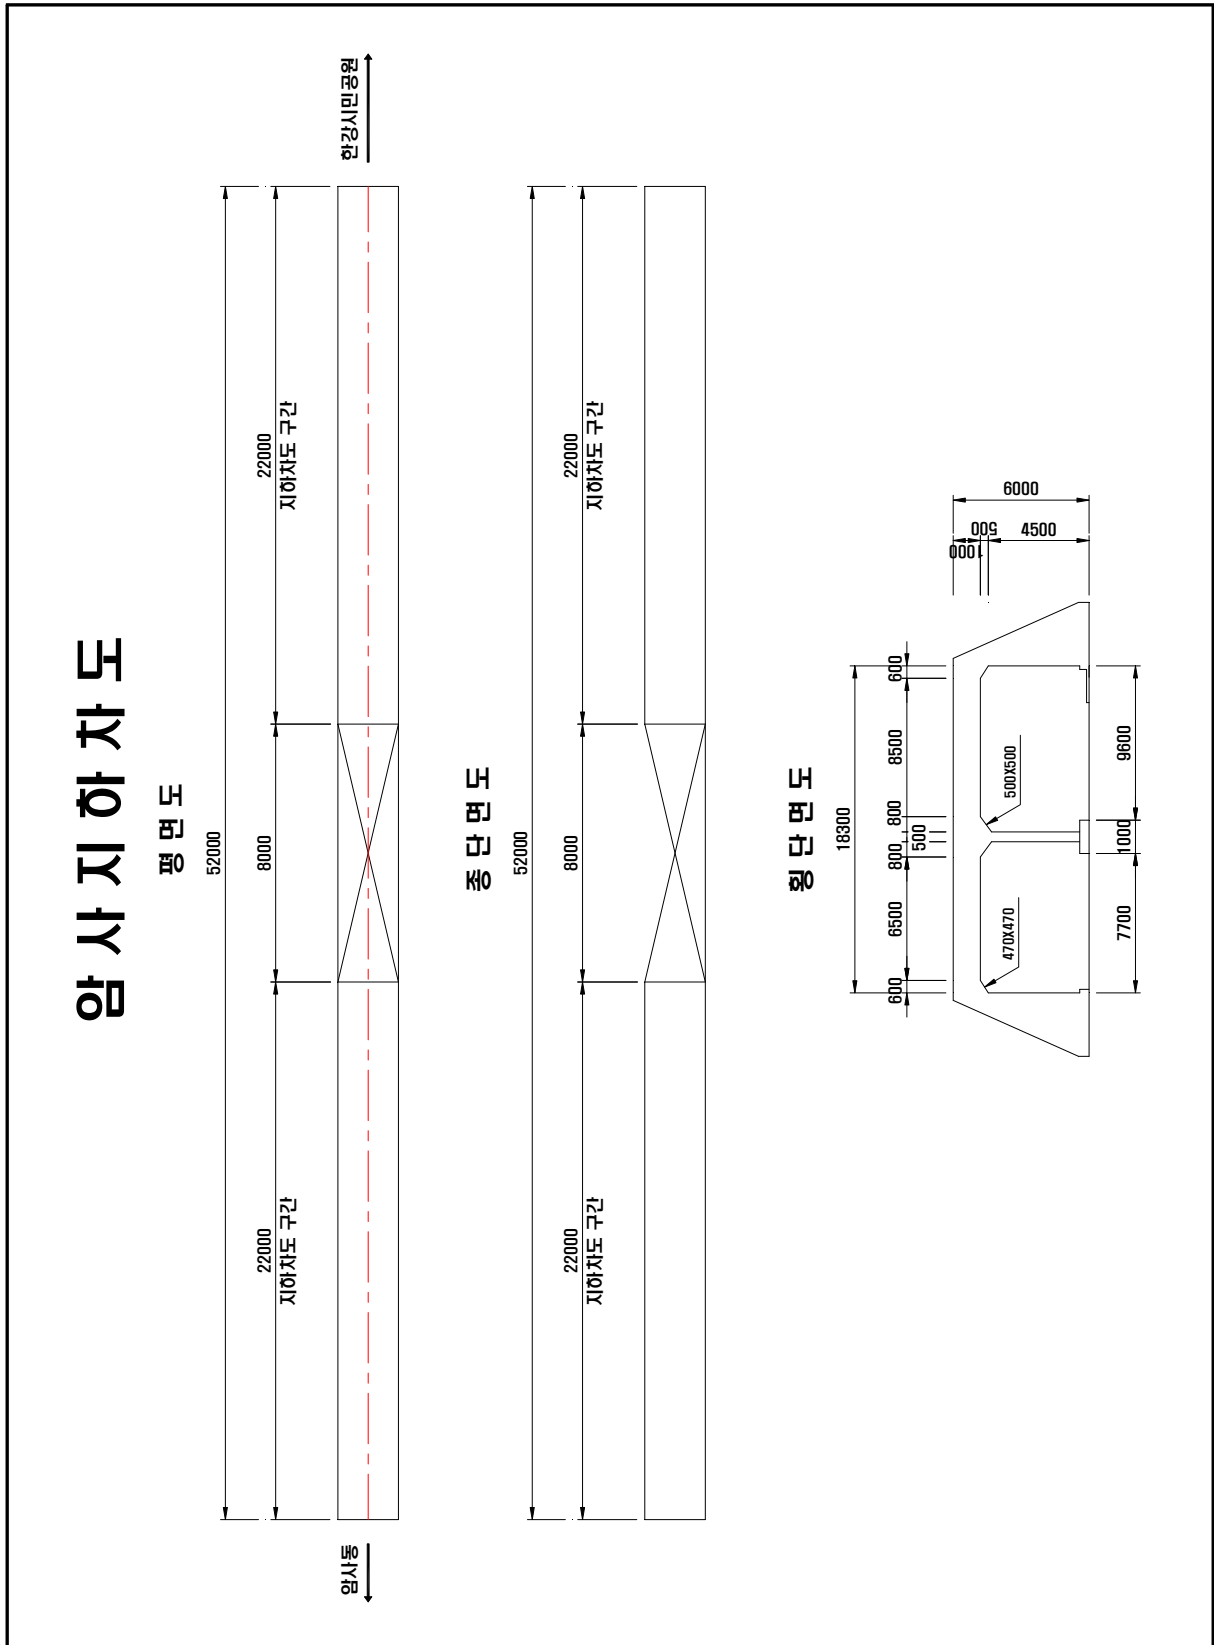
◀그림 1.1▶ 암사지하차도 일반도

구분	내용		구분	내용
구조물명	암사지하차도		준공년도	1985. 11. 27
관리주체	서울시 동부도로교통사업소		시공자	
소재지	서울시 강동구 암사동 신창APT 앞		총연장	본선 : 53.0m
제원	형식	본선 : RC Rahmen구조(2런)	통과높이	4.4m
	총폭원	18.0m (편도 2차선)	조명시설	고압 나트륨 램프
	마감	본선 : 타일	노선명	올림픽대로~고덕동길
