서울시 굴토 전문위원회 심의 의결조서

심의일자	2021. 6. 24.(목) 14:00		
사업명	서초구 서초동 1595-3번지 외 2필지 서초노블리체 신축공사(신규)		
신청위치	서초구 서초동 1595-3번지 외 2필지		
의결번호	(굴토)2021-9-5	심의결과	조건부(보고)의결

[심의 내용] 굴토계획

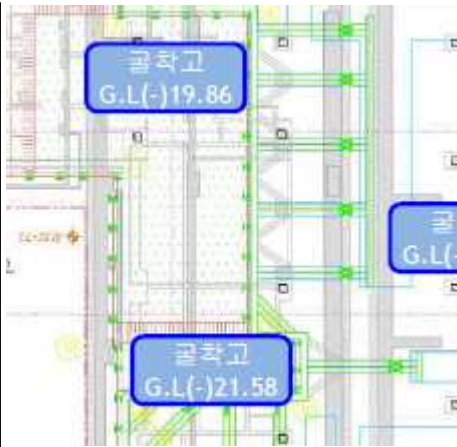
- 위 구간의 지보 공법을 재검토 하기 바람(“기존 건축구조물 안정성 검토(장비 탑재 포함) 중요함” → 필수).

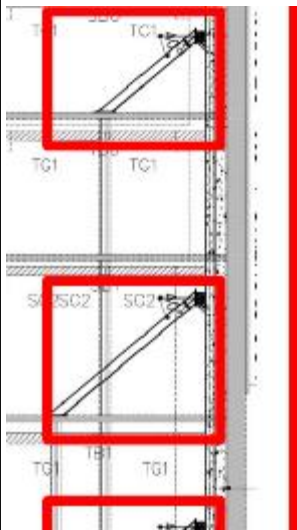
- 위 구간의 Raker 검토 바람(Raker 하부 및 구조안전성 검토 결과 및 상세도를 제시 바람).
- 신축과 기존 구조물의 현황을 명확히 표현 바람(현재 기존 구조물을 적용하는 사유 및 기존 구조물의 구조안전성 검토 결과).
- 굴착 평면도와 관련하여 단면도를 일치 바람(토류벽 & CIP 등).
- Jack Support 구조안전성 검토서 및 좌굴과 전단파괴 방지방안 등 검토 바람(가급적 설치 사양 바람).
- 시공순서도 재검토 및 작성 바람.
