지하안전점검 표준매뉴얼

안전관리규정 수립 및 지하안전점검 실시 절차

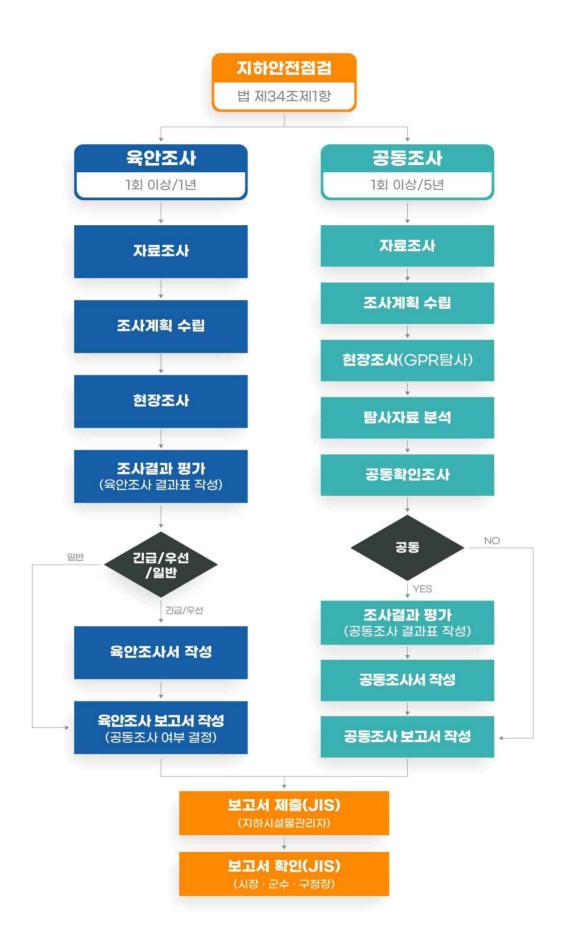
[그림 1.2] 지하안전점검 절차도

- 지하안전점검 시에는 육안관찰이나 조사장비를 이용한 자료의 획득과정과 이를 분석하여 점검결과를 도출하는 과정에 따라 진행하고 목적 및 수준에 따라 육안조사와 공동(空洞)조사로 구분하여 실시한다.
- 지하시설물관리자는 『지하안전법』 제34조제1항 및 『시행규칙』 제16조제1항에 따라 소관 지하시설물 및 주변지반에 대하여 육안조사는 연 1회 이상, 공동조사는 5년에 1회 이상 실시하여야 한다.
- 지하안전점검의 실시 시기는 전차의 지하안전점검 종료일 익일로부터 기산하며, 기존 지하안전점검 결과 비교·분석을 통해 지하안전점검을 실시하여야 한다.
- 지하시설물관리자는 『지하안전관리 업무지침(이하 "업무지침"이라 한다.)』 제84조제3항에 의해, 수 개의 지하시설물이 중복되는 범위라 하더라도 각각 지하안전점검을 실시하여야 한다. 다만, 지하시설물관리자가 상호 협의한 경우에는 어느 하나의 기관에서 통합하여 지하안전점검을 할 수 있다.
- 지하시설물관리자는 안전점검을 마친 날부터 30일 이내에 그 결과를 지하안전정보시스템(www.jis.go.kr, 이하 "JIS"라 한다.)을 통하여 시장·군수·구청장에게 제출하여야 한다. 시장·군수·구청장은 제출받은 안전점검 결과를 검토하여 적정성 여부를 확인하여야 한다.
- 지하안전점검에 사용하는 지표투과레이더(GPR) 탐사는 소요성능 및 측정의 정밀·정확도를 검증받은 장비를 사용하여야 한다.
- 공동조사를 대행할 시 책임기술자는 『건설기술 진흥법 시행령』 제4조에 따른 [별표 1]의 제3호다목에 속한 "토질·지질" 분야의 특급기술인으로 한다.

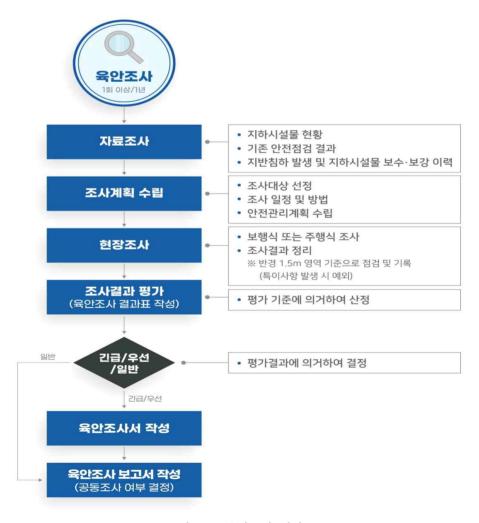
[그림 2.1] 육안조사 절차도

• 육안조사는 크게 자료조사와 현장조사로 구분되며, 조사결과를 바탕으로 손상별 평가등급을 산정하고 평가 등급에 부합하는 유지·관리 등의 대책을 제시하여야 한다.

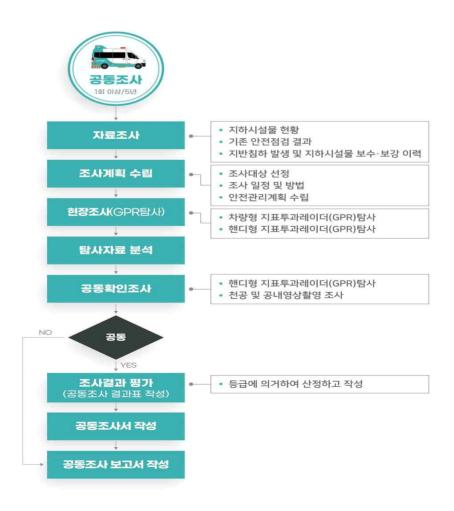
[그림 3.1] 공동조사 절차도

• 지표투과레이더(GPR) 탐사장비를 활용하여 공동조사를 수행하며, 탐사자료 분석을 통하여 공동예상지점을 선정하고 공동확인조사를 추가로 수행하여 정확한 공동의 위치, 크기 등을 파악한다.

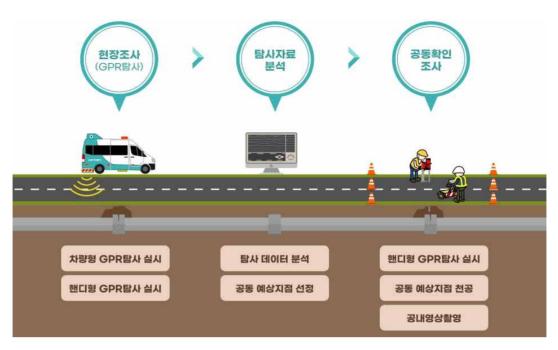
[그림 3.2] 현장조사 수행 절차도

- 공동조사는 육안조사로 쉽게 발견할 수 없는 공동·침하 위험지역 등을 발견하기 위하여 정밀한 지표투과 레이더(GPR) 탐사장비를 사용하여 지반침하 및 공동의 위치, 규모 등의 데이터를 확보한다.
- 지표투과레이더(GPR) 탐사는 전자파 송수신 안테나를 이용하여 지표면을 이동하면서 연속적으로 측정한다. 탐사장비는 측정값을 실시간으로 데이터 저장장치에 기록하며, 반사파의 진폭에 따라 착색된 탐사기록을 출력하는데, 조사자는 이를 분석하여 지중의 상황을 추정한다.
- 지표투과레이더(GPR) 탐사는 차량형과 핸디형으로 구분되며, 현장여건 등을 고려하여 적절히 적용하여 수행할 수 있다.

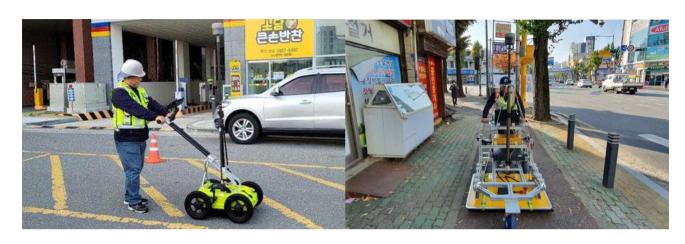
[그림 3.4] 핸디형 지표투과레이더(GPR) 탐사장비(예시)

• 핸디형 지표투과레이더(GPR) 탐사는 차량형 지표투과레이더(GPR) 탐사장비가 진입할 수 없는 구간(보도, 도로 우각부 등)에 대하여 조사자의 인력 또는 동력을 이용하여 탐사장비를 이동시키면서 탐사자료를 획득하는 방법으로, 탐사자료를 분석하여 공동예상지점의 위치정보를 특정할 수 있다.

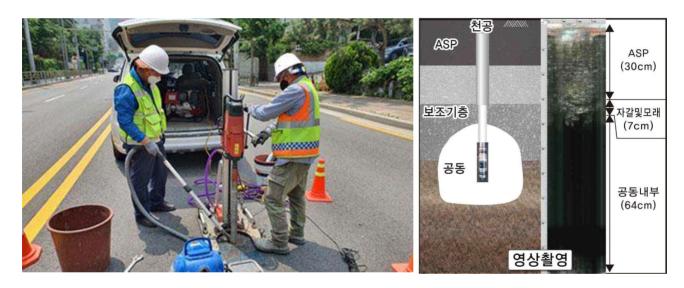
[그림 3.7] 공동예상지점 천공 전경(좌) 및 공내영상촬영 모식도(우)(예시)

• 핸디형 지표투과레이더(GPR) 탐사를 통해 공동예상지점으로 특정된 지점에 대하여 포터블 천공기로 천공한 후 360° 촬영이 가능한 공내영상촬영 장비를 삽입하여 공동의 유·무와 공동토피, 바닥깊이, 종·횡단 길이 등의 공동 규모를 확인·기록한다.

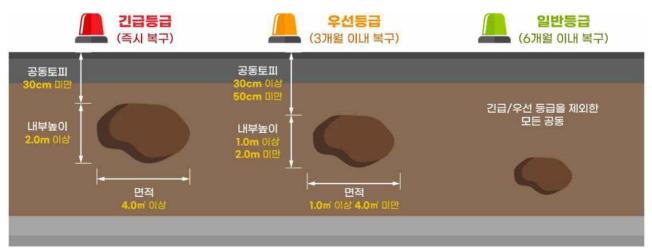
[그림 3.8] 공동등급 분류 기준

- "공동등급 분류 기준"은 [그림 3.8]과 같다. 공동등급은 조사된 공동의 토피, 내부높이, 면적 등을 바탕으로 결정한다.
- 공동의 규모에 따라 등급은 일반, 우선, 긴급의 세 등급으로 분류되며, 조사자는 "긴급등급"으로 결정된 공동에 대해 "즉시복구" 조치가 이루어질 수 있도록 시설물관리자에게 관련사항을 즉시 통보하여야 한다.
- 공동등급의 결정은 본 업무 매뉴얼에서 제안하는 기준과 절차에 따라 수행하는 것을 원칙으로 한다. 다만, 조사대상 주변지반의 특성, 현장여건 등을 고려하여 등급기준을 조정할 수 있으며, 이러한 경우 조정사유와 조정된 기준을 보고서에 기술하여야 한다.
- 공동조사 및 등급 산정결과를 바탕으로 [표 3.2]의 "공동조사 결과표"를 작성하여야 한다.

공동등급	긴급등급	우선등급	일반등급
공동토피	30cm 미만	30cm 이상 50cm 미만	
내부높이	2.0m 이상	1.0m 이상 2.0m 미만	긴급/우선 등급을 제외한 모든 공동
면 적	4.0m² 이상 1.0m² 이상 4.0m² 미만		<u> </u>
복구기간	즉시복구	3개월 이내	6개월 이내

• 조사된 공동에 대하여 [그림 3.8]의 "공동등급 분류 기준"에 따라 등급을 결정하고, "공동조사 결과표" 및 "공동조사서"를 작성한다.

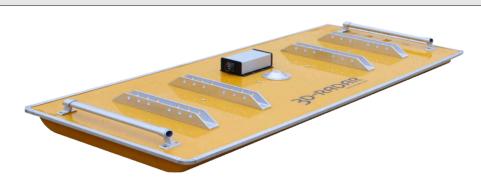
● 차량형 지표투과레이더(GPR)탐사의 안테나는 00사의 00000시스템이며, 주파수 범위 200~3,000MHz, 송신 안테나 10개, 수신 안테나 11개로 구성되어있으며, 채널수 20, 채널 간격 75mm, 유효탐사폭 1.5m의 멀티채널 안테나이다.

항 목	세부항목	주요 사양 / 기능
	Scan rate	초당 13,000 A-scans
제어기	Size	483 x 337 x 89mm
(GeoScope)	전원 공급	10.5-36 VDC, 100 Watts
(Geoscope)	해상도	0.34 ns
	무게	8 kg
	주파수 범위	200~3,000 MHz
	채널 수	20
안테나	Size	$1.845 \times 0.795 \times 0.14 \mathrm{m}$
(DXG1820)	유효 탐사 폭	1.5 m
	채널 간격	75 mm
	무게	38 kg

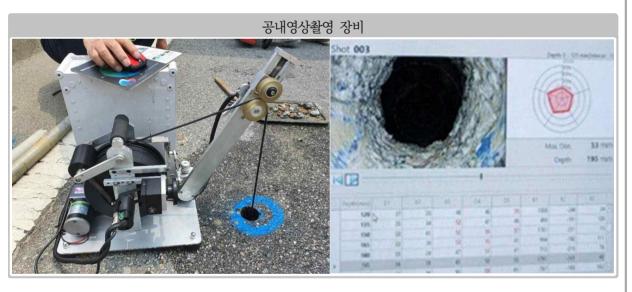
● 천공 후 내부의 공동에 대해 내부 현황을 확인하고 영상을 촬영하는 시추공 영상촬영 카메라의 기본적인 제원과 성능 등에 관한 사항은 다음과 같다.

세부 항목	HDC-B19BSP				
Camera Image Sensor	1/3 Inch progressive CMOS, 2.1Megapixel				
Total Pixels	2010(H) * 1108(V)/2,227,080(Pixel)				
Scanning System	Progressive Scan(Sync System Internal)				
	HD-SDI/3G-SDI				
	1920 * 1080 (25, 30, 50, 60p)(50.60i)				
Video Output	1280 * 720 (25, 30, 50, 60p)				
•	Composite(1.0Vp-p, 75ohm)				
	Color Bar Signal				
Lens Mount	Fix 1/2.5" 3.6mm, M12	Fix 1/2.7" 4.3mm, M12			
	(Option: 6mm)	(Con Pin-hole)

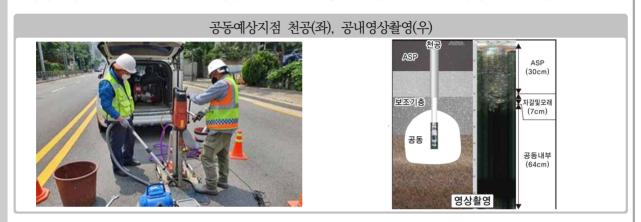
- 탐사자료 분석 결과를 통하여 선정된 공동예상지점을 대상으로 현장답사를 수행하여 지점의 지하 시설물 매설 현황, 노면의 침하 또는 균열 등의 현황을 확인하고 이를 반영하여 공동확인조사를 수행하였다.
- 공동확인조사는 공동예상지점에 대하여 핸디형 지표투과레이더(GPR) 탐사를 수행하여 공동확인을 위한 천공지점을 특정하였다. 특정된 지점에 대하여 포터블 천공기로 천공한 후 360° 촬영이 가능한 공내영상촬영 장비를 삽입하여 공동의 유·무와 공동토피, 바닥깊이, 종·횡단 길이 등의 공동 규모를 확인·기록하였다.
- 공동예상지점 74개소에 대하여 공동확인조사를 수행한 결과, 72개소에서 공동이 조사되었다.

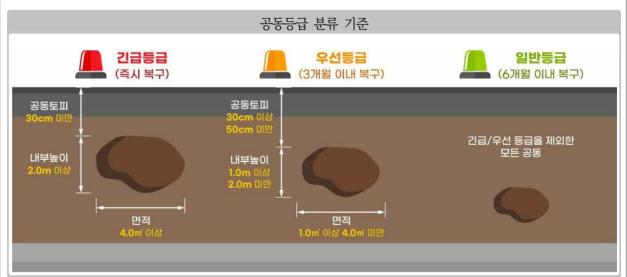
● 공동등급은 조사된 공동의 토피, 내부높이, 면적 등을 바탕으로 결정하였다.

고도드그	긴급등급	우선 등급	일반등급
공동토피	30cm 미만	30cm 이상 50cm 미만	
내부높이	2.0m 이상	1.0m 이상 2.0m 미만	긴급/우선 등급을 제외한 모든 공동
면 적	4.0m² 이상	1.0m ² 이상 4.0m ² 미만	TE 00
복구기간	즉시복구	3개월 이내	6개월 이내
