영동대교북단고가차도 등 8개 도로시설물 정밀안전점검 용역

금 호 고 가 차 도 요 약 보 고 서

금호고가차도

요약보고서 (

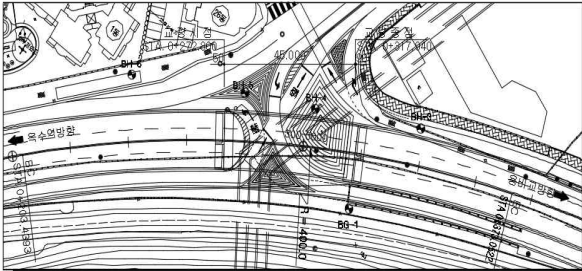
구 분		내 용		구 분		내 용	
시설물명		금호고가차도		시설물번호		-	
준공년월일		2012년 02월 15일		관리번호		-	
시설물위치		서울특별시 성동구 금호동4가 256-1					
설계하중		DB-24 (1등교)		노선명(이정)		독섬로	
제 원	연 장	L=45.0m					
	폭	B=15.5m, 4차로					
구 조 형 식	상부	강합성형거더 (P.F.)		기 초 형 식	교대	직접기초	
	하부	교대 : 역T형					
교량받침		탄성받침		신축이음		모노셀조인트	
교차시설물		금호로		통과높이		4.2m	
부착시설내용		-					
기타		<p style="text-align: center;">평면도</p>

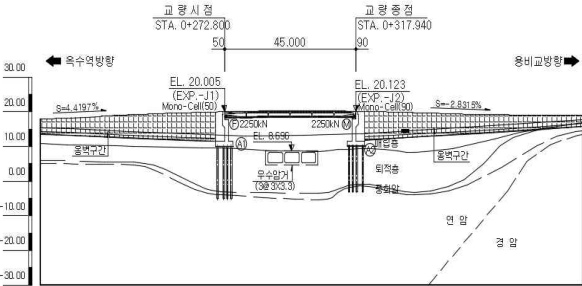
<p style="text-align: center;">종단면도</p>

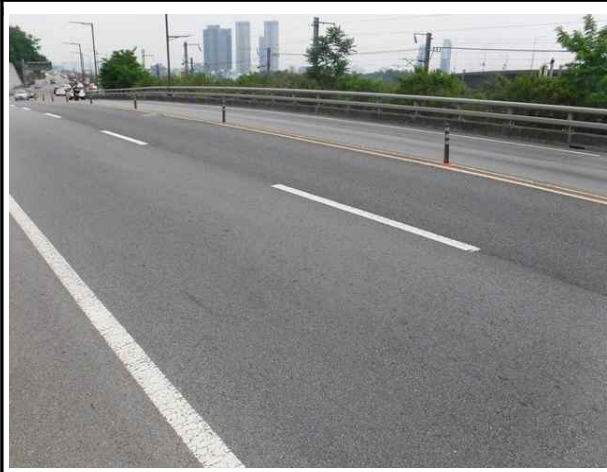
교면포장 전경

- 외관조사 결과 아스콘 망상균열, 아스콘 마모, 중앙선 도장박리의 손상이 조사되었다.
- 포장부(옹벽구간)은 아스콘 균열, 아스콘 망상균열, 아스콘 마모/패임, 차선규제봉 탈락, 포트홀, 토사퇴적, 파손의 손상이 조사되었다.
- 아스콘 균열, 아스콘 망상균열, 아스콘 마모, 아스콘 패임, 포트홀은 공용중 차량하중의 반복작용에 의해 발생한 손상으로, 아스콘 균열/마모는 주의관찰 후 손상 확대 시 보수를 실시하고 아스콘 망상균열, 아스콘 패임, 포트홀은 부분적인 보수를 실시하는 것이 바람직할 것으로 판단된다.
- 중앙선 도장박리는 공용중 도장부착력 저하로 인한 손상으로, 손상 진전시 차량운전자의 안전에 위해요인이 될 수 있으므로 재도장을 실시하는 것이 바람직할 것으로 판단된다.
- 차선규제봉 탈락은 공용중 차량충돌 등에 의한 손상으로, 차량사고의 안전을 위해 재설치를 실시하는 것이 바람직할 것으로 판단된다.

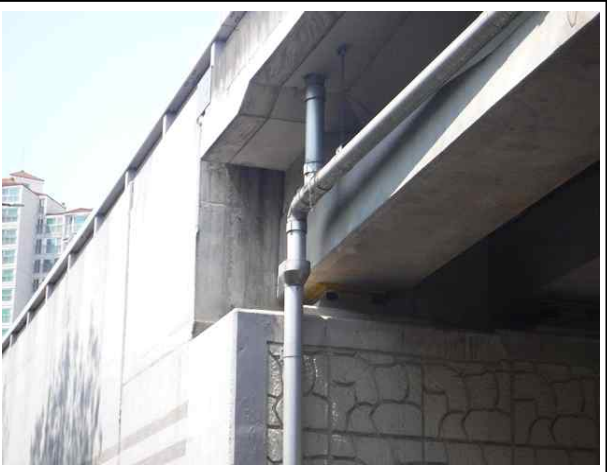
배수시설 전경

- 외관조사 결과 배수구는 배수구 막힘이 조사되었으며, 하부 연결 배수관은 손상이 없는 양호한 상태로 조사되었다.
- 옹벽구간은 전반적으로 양호한 상태이며, 스틸그레이팅 설치불량이 조사되었다.
- 배수구 막힘, 배수로 토사퇴적은 공용 중 토사 및 이물질 퇴적으로 인하여 발생한 손상으로 우기시 배수구 주변 체수를 유발하고 수막현상으로 인한 차량사고의 위험성 및 열화부 우수 침투에 의한 구조물의 내구성 저하 등 위해한 요인이 되므로 원활한 배수가 이루어질 수 있도록 주기적인 청소가 필요할 것으로 판단된다.
- 스틸그레이팅 설치불량은 시공미흡 및 외부충격 등에 의해 발생한 것으로 배수로에 이물질 및 토사 등이 유입 될 수 있으므로 원활 한 배수기능을 위해 재설치를 실시하는 것이 바람직할 것으로 판단된다.

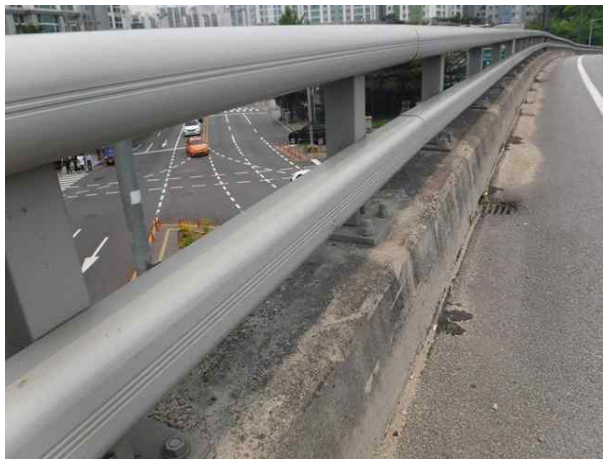
난간 및 연석 전경

- 외관조사 결과 균열(cw=0.3mm미만), 철근노출, 열화가 발생한 것으로 조사되었다.
- 옹벽구간은 연석균열, 망상균열, 보수부 망상균열, 실링재 열화/탈락 등이 조사되었다.

- 균열(cw=0.3mm미만), 연석균열, 망상균열, 보수부 망상균열, 열화, 들뜸/파손은 공용중 온도 및 건조수축, 습기침투, 환경적인 요인과 공용기간 경과에 따른 재질 열화의 영향으로 인해 발생한 손상으로, 내구성 저하 방지를 위해 보수를 실시하는 것이 바람직할 것으로 판단된다.
- 실링재 열화/탈락은 자외선 및 공용기간증가 등의 원인으로 발생한 손상으로, 내구성 저하 방지를 위해 보수를 실시하는 것이 바람직할 것으로 판단된다.

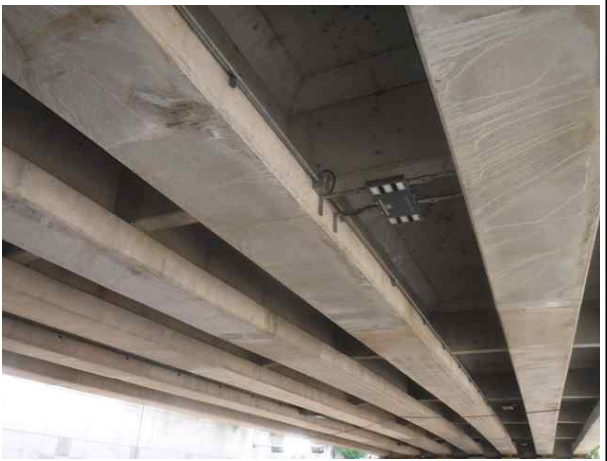
바닥판하면 전경

- 외관조사 결과 균열(cw=0.3mm미만), 망상균열, 시공이음부 균열의 손상이 조사되었다.
- 균열(cw=0.3mm미만), 망상균열, 시공이음부 균열은 건조수축 및 온도변화에 의한 손상으로 내구성 저하 방지를 위해 표면처리를 실시하는 것이 바람직할 것으로 판단된다.

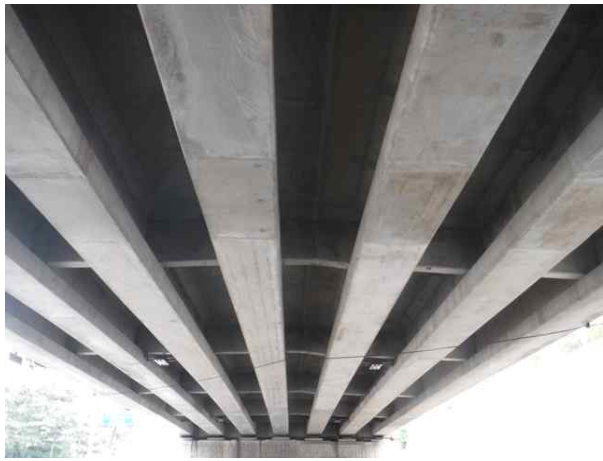
거더 및 가로보 전경

- 외관조사 결과 균열(cw=0.3mm미만), 균열(cw=0.3mm이상), 망상균열 등이 발생한 것으로 조사되었다.
- 균열(cw=0.3mm미만), 균열(cw=0.3mm이상), 망상균열은 온도 및 건조수축에 의한 손상으로 내구성 저하 방지를 위해 보수를 실시하는 것이 바람직할 것으로 판단된다.

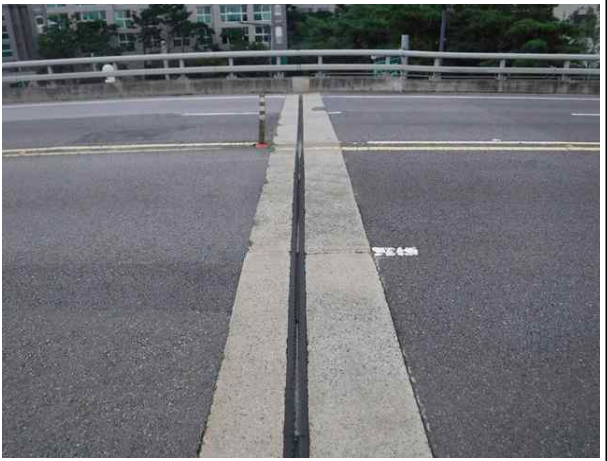
신축이음 전경

- 외관조사 결과 신축이음 누수, 고무재 파손, 후타재는 균열/마모/파손, 유간토사퇴적, 차수판파손/볼트탈락이 발생한 것으로 조사되었다.
- 신축이음 누수, 고무재 파손은 공용기간 증가에 따른 노후화 및 차량반복하중에 의한 손상으로, 신축이음부를 통한 누수로 인해 교량받침 및 기둥에 2차 손상(받침플레이트 부식, 표면오염, 강도저하 등)을 유발하므로, 신축이음 누수로 인한 2차 손상을 방지하기 위해 하부에서 유도배수시설을 설치하는 것이 현실적인 방안이 될 것으로 판단되며, 장기적으로 신축이음장치의 교체 및 신설에 대한 계획수립이 필요한 것으로 판단된다.
- 유간 토사퇴적은 공용기간 경과에 따라 노면 이물질이 퇴적된 것으로 신축이음의 원활한 기능 유지를 위해 주기적인 청소를 실시하는 것이 바람직할 것으로 판단된다.
- 후타재의 균열/마모/파손은 공용중 온도 및 건조수축, 차량의 반복하중에 의한 손상으로 손상정도가 경미하고 신축 거동상태에는 문제가 없으므로 주의관찰 후 보수 계획을 수립하는 것이 바람직 할 것으로 판단된다.
- 차수판 파손/볼트탈락은 공용중 탈락 및 충격으로 인한 손상으로 판단되며 보수를 실시하는 것이 바람직할 것으로 판단된다.

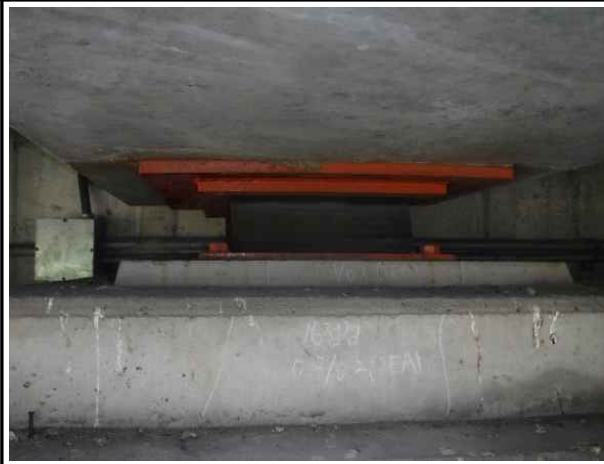
교량받침 전경

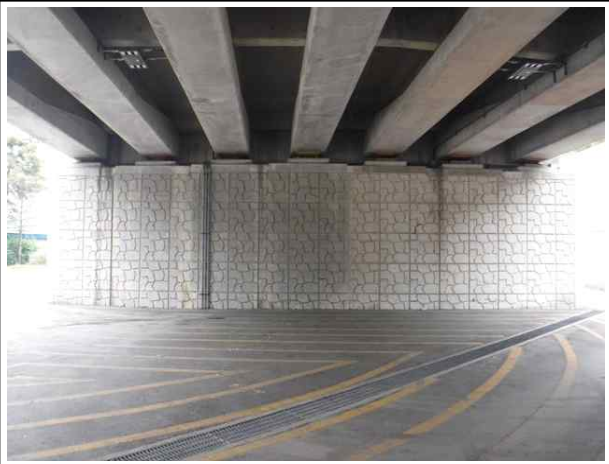
교대 전경
