# 요 약 문

구 분		내 용		구 분		내 용	
시설물명		탄천1교		시설물번호		-	
준공년도		1990년 12월		관리번호		-	
시 공 자		롯데건설(주)		관리주체		서울특별시 안전총괄본부 교량안전과	
위 치		서울특별시 강남구 대치동 ~ 서울특별시 송파구 삼전동					
설계하중		DB-24 / DL-24		노선명(이정)		삼전로	
제원	연장	본선 : 322.0m(36+5@50+36), 접속교 : 267.0(2@40+45+2@40+62) Ramp-D : 37.0m, Ramp-E : 67.0m(36.5+30.5)					
	교폭	본선 : 29.0m, 접속교 : 17.5m , Ramp-D : 8.1m, Ramp-E : 6.75m					
구조 형식	상부	Steel Box Girder		기초 형식	교대	파일기초	
	하부	역T형 교대, 기둥형 교각			교각	우물통(P1 ~ P5) 파일기초(P6 ~ P12, EP)	
받침장치		고력활동		신축이음장치		Finger, Rail, Transflex	
교차노선(하천)		탄천, 탄천동로		교고		4.5m	
부착시설내용		-					
기타		-

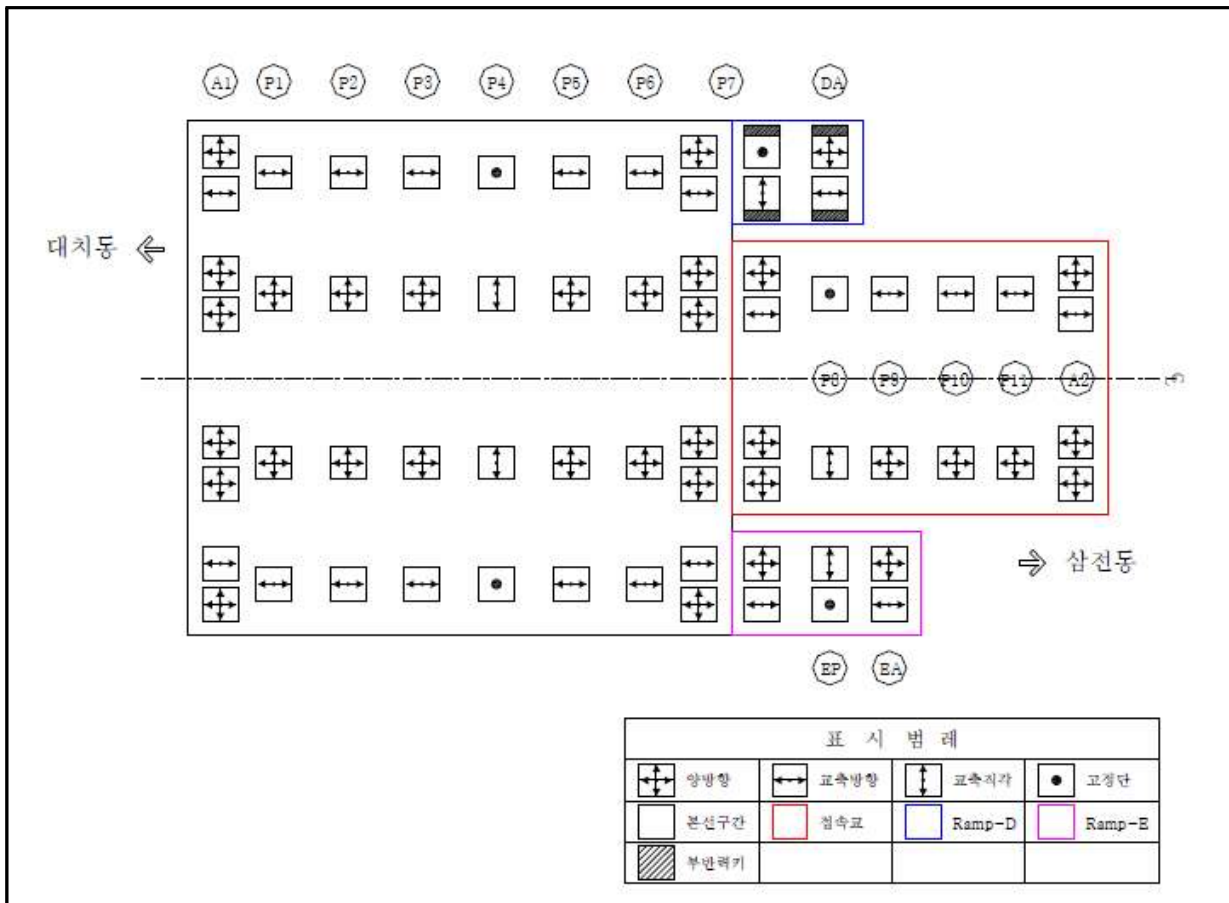
탄천1교의 받침장치는 고력활동받침으로 P4, P8, EP지점에 고정단이 설치되어있는 상태이며 Ramp-D구간의 받침장치에는 부반력키가 4개소 설치되어있는 것으로 확인되었다.

받침장치에서 관찰된 부식은 공용기간의 증가 및 습윤환경의 영향에 의해 발생한 것으로 부식의 상태가 표면에 국한되어있고 단면감소 및 이동장해는 없는 것으로 확인되어 녹제거 및 재도장(슈청소공)이 요구되는 바이며 받침물탈에서 조사된 균열, 박리 등은 건조수축, 재료 차이에 인한 장시간의 신축작용 등과 같은 노후화 현상으로 균열보수 및 단면복구 등의 적절한 보수가 필요할 것으로 판단된다. 다만, P7에서 발생한 받침물탈의 파손은 부반력키의 구속력으로 인해 발생한 것으로 판단되며, 손상의 정도가 심화되어 시급한 보수를 실시하고 차기 정밀안전진단에서 부반력키를 고려한 면밀한 검토가 필요할 것으로 판단된다.
