**가락물 지하2층 적환장#2 배수설비
개선계획(안)**

서울특별시농수산물식품공사

시설안전팀

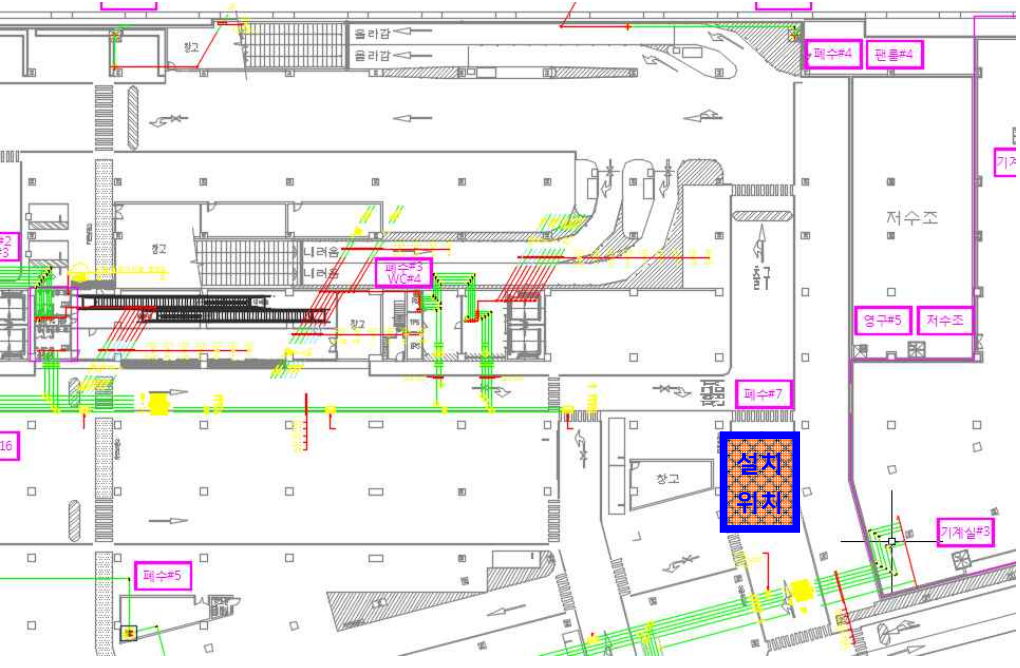
<p>[가락물 판매동 지하3층 폐수조#7 인접 주차장 유희공간]</p>

○ 오배수패키지 설치 사양 및 위치

설치사양	탱크 용량 : 2400L(L:2000* W:1000 * H:12000) 펌프 사양 : 수중글라인더(200LPM*30M*3.7kW*2)
설치위치 (오배수패키지)
