**2020년 지하시설물 안전점검 결과(예시)**

[ 답십리골다리지하차도 ]

□ 안전점검 개요

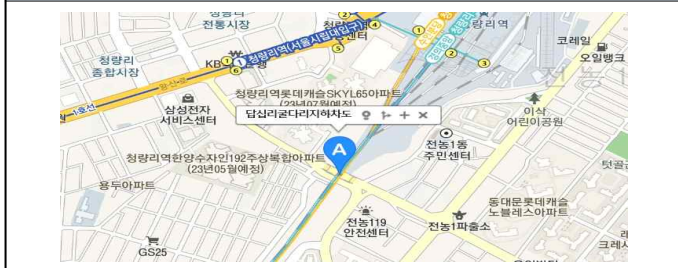
조사위 지도

구간	순번	지점(m)	도로침하(mm)	균열률(%)	배정수(개)	습윤정도	기울기(°)
1	1	49m	0	0	0	보통	0
