성내유수지교 외 9개소 정밀점검용역 (지하차도 편)

성내유수지교 외 9개소 정밀점검용역

요약 보고서

(송파지하차도, 가락지하차도, 천호지하차도, 암사지하차도)

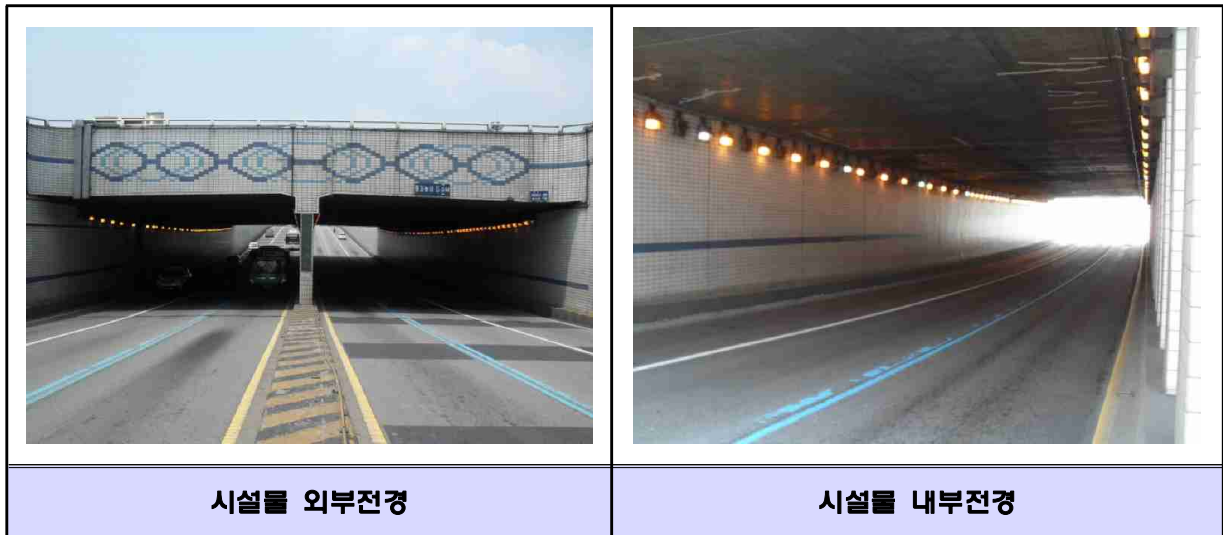
구 분		내 용	구 분		내 용
구조물명		송파지하차도	준공년도	1998. 12. 15	
관리주체		서울시 동부도로교통사업소	시공자		
소재지		서울시 송파구 가락동 600	총연장	본선 : 80.0m 옹벽 : 320.0m	
제원	형식	본선 : RC Rahmen구조(2련) 옹벽 : U-Type 옹벽	통과높이	5.0m	
	총폭원	23.5m(편도 3차선)	조명시설	고압 나트륨 램프	
	마감	본선 : 타일 옹벽 : 타일	노선명	송파대로

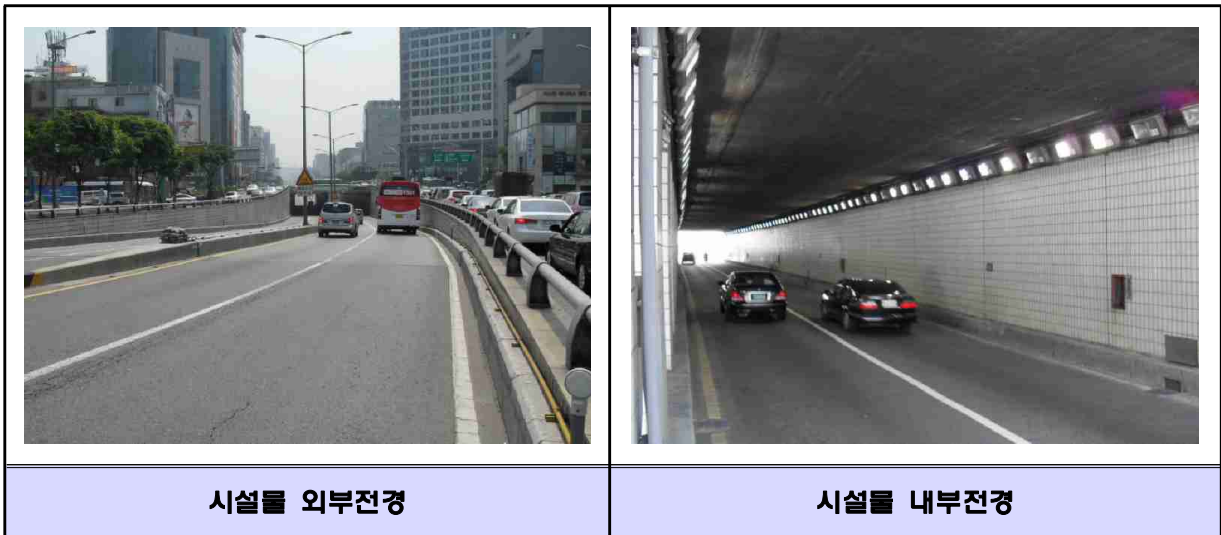
구 분		내 용	구 분		내 용
구조물명		천호지하차도	준공년도	1997. 10. 31	
관리주체		서울시 동부도로교통사업소	시공자	삼환기업(주)	
소재지		서울시 강동구 천호동 456	총연장	본선 : 100.0m 옹벽 : 255.0m	
제원	형식	본선 : RC Rahmen구조(2련) 옹벽 : U-Type 옹벽	통과높이	4.2m	
	총폭원	16.0m(편도 2차선)	조명시설	고압 나트륨 램프	
	마감재료	본선 : 타일 옹벽 : 타일	노선명	천호대로

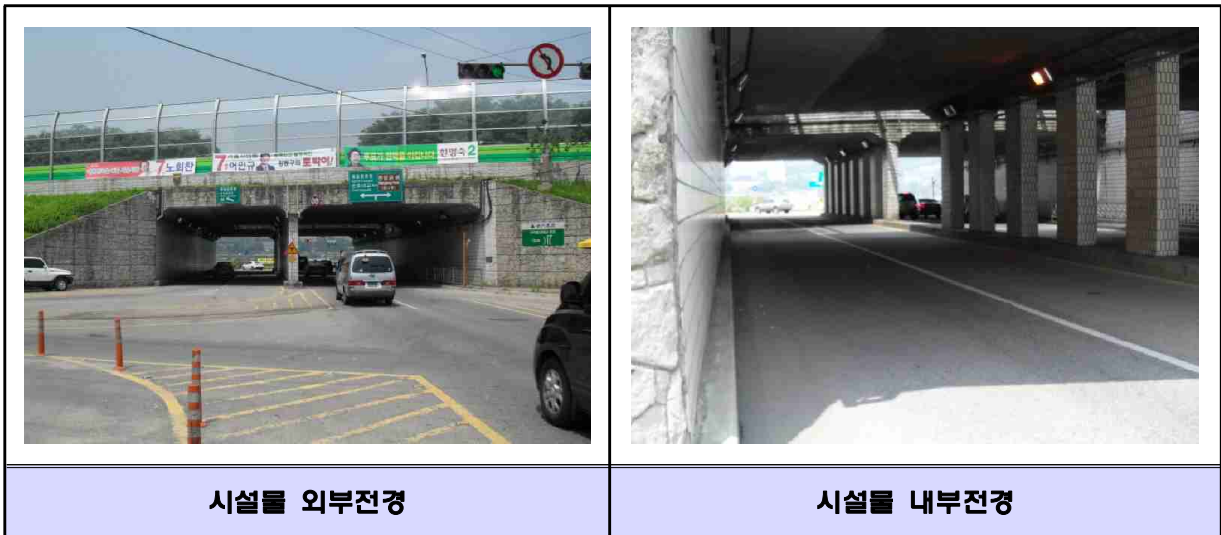
구분	내용		구분	내용
구조물명	암사지하차도		준공년도	1985. 11. 27
관리주체	서울시 동부도로교통사업소		시공자	
소재지	서울시 강동구 암사동 신창APT 앞		총연장	본선 : 53.0m
제원	형식	본선 : RC Rahmen구조(2련)	통과높이	4.4m
	총폭원	18.0m (편도 2차선)	조명시설	고압 나트륨 램프
	마감	본선 : 타일	노선명	올림픽대로~고덕동길
