군자교 등 4개소 도로시설물 정밀안전점검 및 실태조사 용역

# 전 농 교 정밀안전점검 보고서

(B등급)

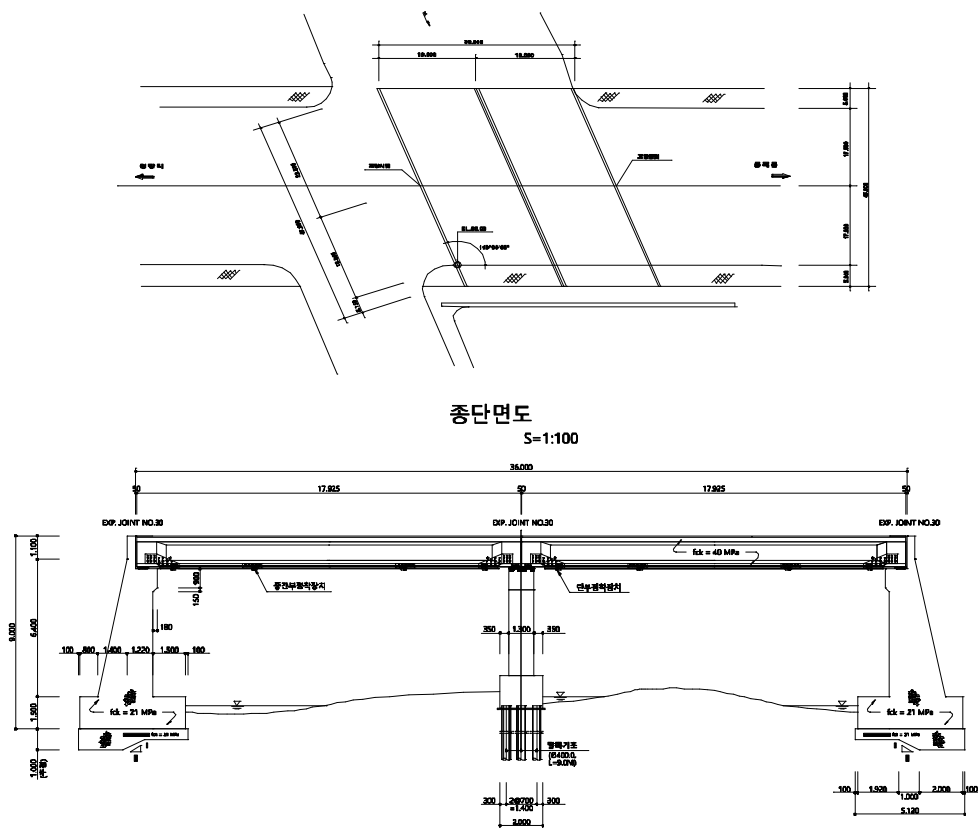
<p style="text-align: center;">종단면도 S=1:100</p>

구 분	내 용	구 분	내 용		
시설물명	전농교	시설물번호	BR1975-0000052		
준공년월	1975년 12월 31일	관리번호	-		
위 치	서울특별시 동대문구 천호대로 329, 답십리동 20-206 (답십리동)				
설계하중	DB-24(1등교)	노선명(이정)	답십리로		
제원	연장	본교 : L=36.0m (2@18.0m)			
	폭	본교 : B=45.0m (차로수 : 10차로)			
구조 형식	상부	PSC-Beam	기초 형식	교대	직접기초
	하부	교대(반중력식), 교각(다주식)		교각	말뚝기초
교량받침	고무박판받침	신축이음	뉴모노셀, 로드셀		
교차시설물	전농천	통과 높이	≒4.5m 접속교:4.1m		
부착시설내용	교량 점검용 사다리 및 점검로				
기 타
