군자교 등 4개소 도로시설물 정밀안전점검 및 실태조사 용역

장 평 교 정밀안전점검 보고서

(B등급)

장평교 정밀안전점검 결과표

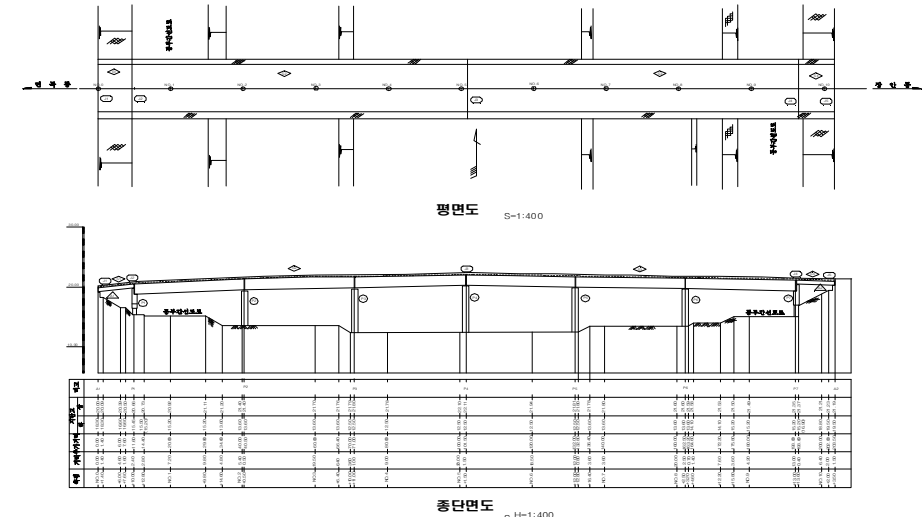
<p style="text-align: center;">평면도 S-1:400</p> <p style="text-align: center;">종단면도 S-H-1:400 V-1:200</p>

구 분	내 용	구 분	내 용		
시설물명	장평교	시설물번호	BR1985-0000020		
준공년월	1985년 01월 25일	관리번호	일반교량-2-073		
위 치	서울특별시 동대문구 장안동 333 ~ 중랑구 면목동 383				
설계하중	DB-24/DL-24	노선명	답십리로		
제원	연장	본교 : L=204.0m(12m+3@30m+3@30m+12m=204.0m) 접속교 : 교량 L=22.6m, 옹벽 L=107.2m			
	폭	본교 : B=20.0m (차로수 : 5차로), 유효폭 : 15.0m 접속교 : B=15.0m (차로수 : 왕복 4차로), 유효폭 : 14.4m			
구조 형식	상부	PSC-Beam, RCS	기초 형식	교대	PC말뚝기초
	하부	교대:라멘 / 교각:II형		교각	우물통 기초
교량반침	고력 황동반침	신축이음장치	강핑거, 모노셀조인트		
교차시설물	중랑천, 동부간선도로	통과 높이	≒ 4.5m / 접속교 : 4.1m		
부착시설내용	-				
기 타
