과업요약문

- 동작대교 정밀안전진단 용역

1.4 과업대상 구조물의 개요

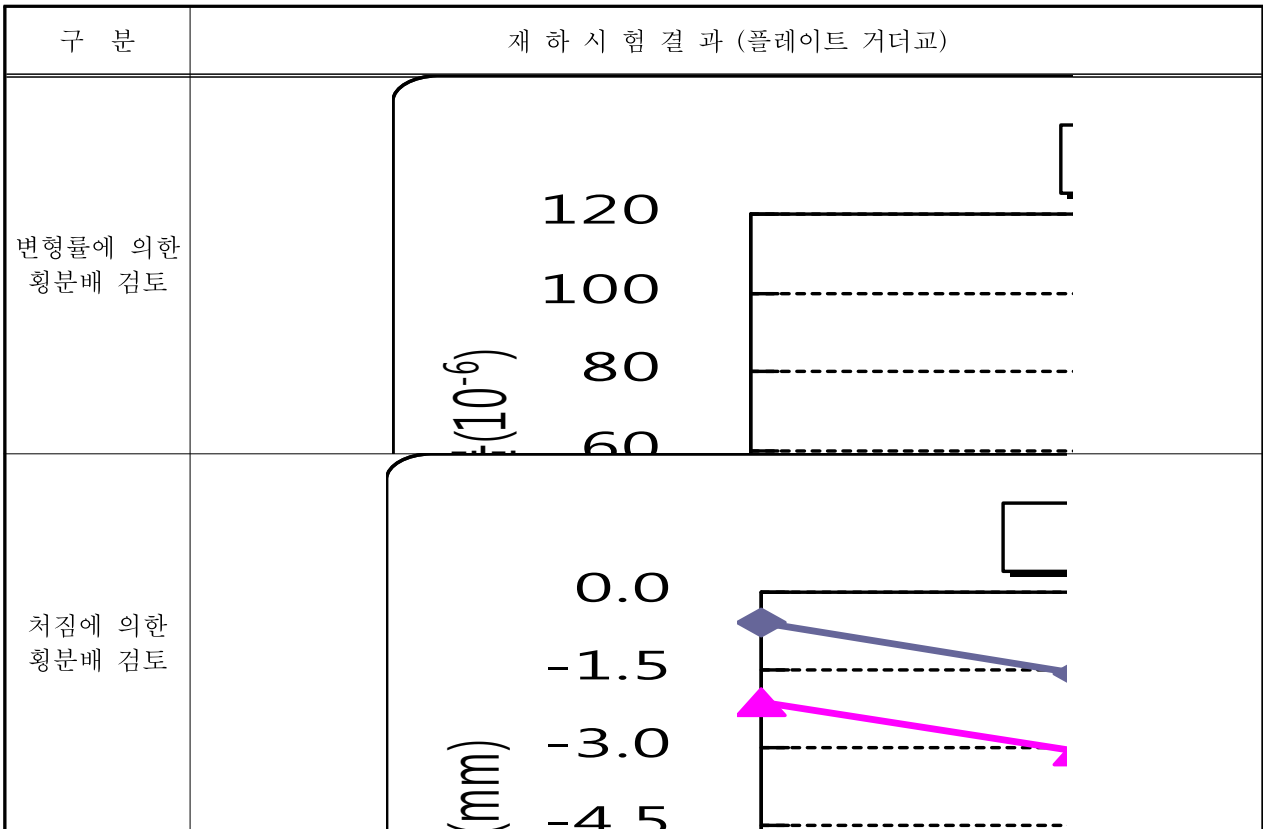
7.2.1 의사정적 및 정적 재하시험 결과

의사정적 및 정적재하시험을 실시한 결과, 정모멘트부 거더 상, 하부플랜지의 최대 변형률 및 최대 처짐은 96.12 $\mu\epsilon$ (인장), -20.58 $\mu\epsilon$ (압축), -7.448 mm로 나타났으며 바닥판에서 2 $\mu\epsilon$ (인장)으로 측정되었다.

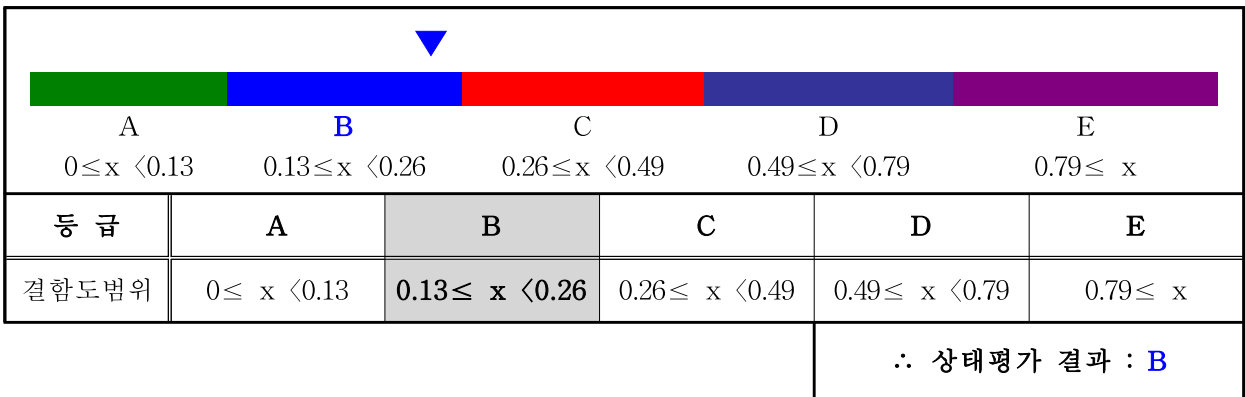
10.1 상태평가

구성교량명	환산 결함도점수	상태평가 결과	연장(m)	차선	길이 ×차선	연장비	환산결함도점수 ×연장비
01-본교(상류)	0.255	B	960.0	3	2,880	0.212	0.054
02-본교(하류)	0.261	C	960.0	3	2,880	0.212	0.055
03-남단접속교(상류)	0.238	B	587.5	3	1,763	0.130	0.031
04-남단접속교(하류)	0.250	B	446.0	3	1,338	0.099	0.025
05-북단접속교(상류)	0.248	B	506.0	3	1,518	0.112	0.028
06-북단접속교(하류)	0.258	B	507.0	3	1,521	0.112	0.029
07-A램프교	0.270	C	200.0	2	400	0.029	0.008
08-B램프교	0.228	B	200.0	2	400	0.029	0.007
09-E램프교	0.216	B	120.0	1	120	0.009	0.002
10-F램프교	0.211	B	130.0	1	130	0.010	0.002
11-G램프교	0.241	B	130.0	1	130	0.010	0.002
12-H램프교	0.258	B	160.0	1	160	0.012	0.003
13-I램프교	0.260	C	176.7	1	177	0.013	0.003
14-J램프교	0.223	B	163.0	1	163	0.012	0.003
합계(Σ)			5,246.2		13,579	1.000	0.252
1. 평가지수 =							0.252
2. 상태평가 결과 =							B
