녹천교외 10개소 정밀점검용역
정밀점검용역 보고서
(하 계 교 편)

2002. 6.

서울특별시 북부도로관리사업소

점검업체 : 해양엔지니어링

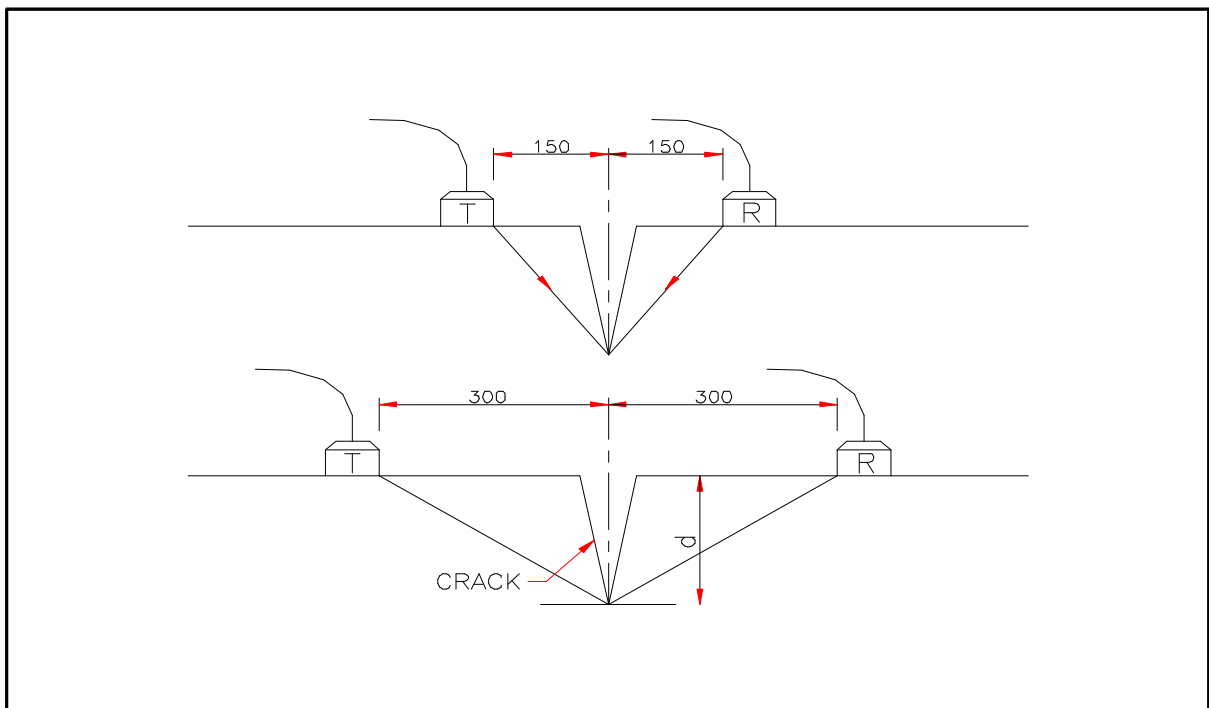
< BS-4408에 규정한 방법 >

본 점검 대상 구조물에 발생한 주요 균열에 대한 균열 깊이를 측정하기 위해 초음파 탐사를 실시하였다. 초음파 탐사법은 송파용 발신자와 수신자를 균열선에 직각이 되도록 일직선상에 150mm와 300mm 간격으로 배치한 때의 균열 선단부를 회절한 초음파 전파도달시간, t_1 , t_2 로부터 다음의 공식에 의해 균열 깊이를 계산하였다.

초음파 탐사법에 의한 균열 깊이 측정 방법은 다음 그림과 같다.

(단, 균열로부터 발·수신자까지의 거리는 진동자의 중심까지의 거리가 아니고, 진동자 끝단까지의 거리이다.)

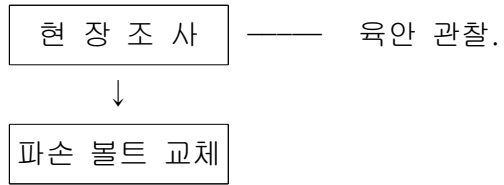
2) 볼트의 교체

볼트의 부식, 파단시에는 교체하여야 하며, 시공방법은 다음과 같다.
