〈동절기 사회복지시설 안전점검표 작성방법〉

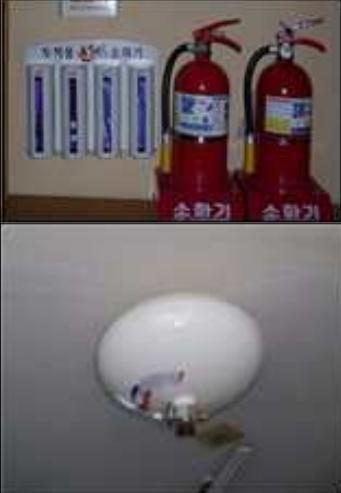
<ul style="list-style-type: none"> • 바닥면적 33m² 이상 각 실별로 소화기 설치 • 각층마다 소형소화기는 20m 간격으로, 대형소화기는 30m 간격으로 설치 • 주방이나 보일러실에는 바닥면적 25m²마다 소화기 비치하고, 별도로 자동확산소화기 설치 (스프링클러설비·물분무등 소화설비 등으로 대체 가능) • 주방화재용 소화기 1개 이상 설치 • 소화기 표지를 보기 쉬운 곳에 부착 	<ul style="list-style-type: none"> • 「소방시설법」 시행령 별표5 및 소방청 고시 「소화기구 및 자동소화장치의 화재 안전 기준」 참고

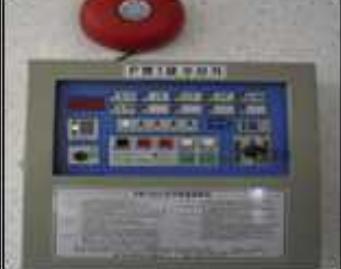
<ul style="list-style-type: none"> • 자동화재 탐지설비가 기준에 맞게 설치되어 정상작동 됨 • 전원 표시등에 과란불이 들어와 있음 • 시각경보기가 설치되어 있음 	<ul style="list-style-type: none"> • 자동화재탐지설비 : 생활시설 및 연면적 400m² 이상 노유자시설 • 시각경보기 : 노유자시설 • 「소방시설법」 시행령 제15조의6·별표5 및 소방청 고시 「자동화재탐지설비 및 시각경보장치의 화재안전기준」 참고

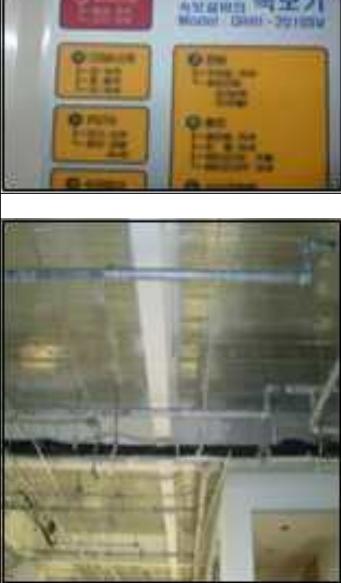
<ul style="list-style-type: none"> • 간이스프링클러설비가 기준에 맞게 설치되어 있음 • 스프링클러 헤드가 모두 잘 보이며, 실수 반경에 장애물이 존재하지 않음 	<ul style="list-style-type: none"> • 생활시설 및 해당 시설로 사용하는 바닥면적의 합계가 300m² 이상 600m² 미만인 노유자시설(단, 스프링클러설비 등이 설치된 경우 그 범위 내에서 면제) • 「소방시설법」 시행령 제15조의6·별표5 및 소방청 고시 「간이스프링클러설비의 화재안전기준」 참고
