〈동절기 사회복지시설 안전점검표 작성방법〉

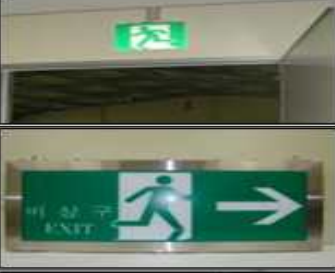
(12)

<ul style="list-style-type: none"> ◆ 유도등은 상시 점등상태를 유지하고 있어야 함 ◆ 유도등 주변에 장애물이 없어 식별이 쉬운 상태임 	<ul style="list-style-type: none"> ◆ 「소방시설법」 시행령 별표5 및 소방청 고시 「유도등 및 유도 표지의 화재안전기준」 참고

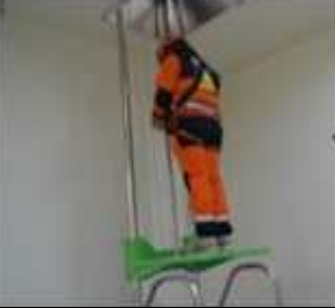
(14)

<ul style="list-style-type: none"> ◆ 피난층과 11층 이상 제외 모든 층에 피난기구가 설치되어 있음 ◆ 신체장애 여부를 고려하여 적응성 있는 피난기구 설치 ex)노인시설이나 장애인시설에서는 승강식피난기가 적응성 있음 	<ul style="list-style-type: none"> ◆ 「소방시설법」 시행령 별표5 및 소방청 고시 「피난기구의 화재안전기준」, 「사회복지시설 안전관리 매뉴얼」 45-50쪽 참고

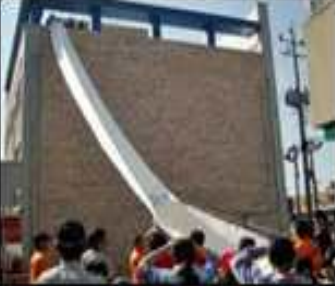
(15)

<ul style="list-style-type: none"> ◆ 설치된 피난기구 고정 장치에 힘을 가하였을 때 움직임이 없음 ◆ 설치위치 표시 및 사용방법 표시가 부착되어 있음 	<ul style="list-style-type: none"> ◆ 소방청 고시 「피난기구의 화재 안전기준」 참고

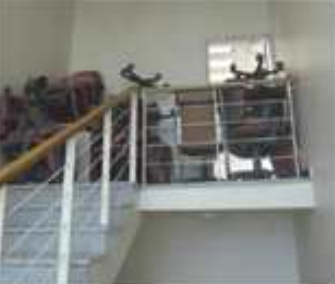
(16)

<ul style="list-style-type: none"> ◆ 2개소 이상 직통계단 설치 의무 시설*의 경우, 규정에 맞게 설치되어 관리하고 있음 ◆ 비상구 문이 잠겨있지 않음 ◆ 대피로에 장애물이 적치되어 있지 않음 	<ul style="list-style-type: none"> ◆ 「건축법」 시행령 제34조에 따른 2개소 이상 직통계단 설치 의무 시설 : 3층 이상 층이고, 해당 용도로 쓰는 거실 바닥면적 200㎡이상인 아동 관련시설, 노인복지시설, 장애인거주시설 ◆ 「소방시설법」 제10조 참고

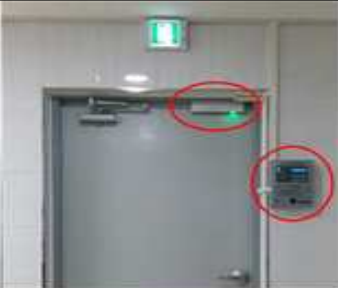
<ul style="list-style-type: none"> ◆ 「건축법」 시행령에 따른 의무설치 대상 시설에서 규정에 맞게 방화구획을 설정하고 있음 ◆ 방화셔터(방화문)이 화재감지기 작동에 자동으로 닫히는 구조임 ◆ 방화셔터 작동 개소주변에 적재물이 없음 	<ul style="list-style-type: none"> ◆ 「건축법」 시행령 제46조 참고 ◆ 대상 : 노인요양시설 및 장애인 거주시설 ◆ 방화구획, 거실에 접하여 설치된 노대등, 외부 피난 가능한 연결 복도 중 하나 설치

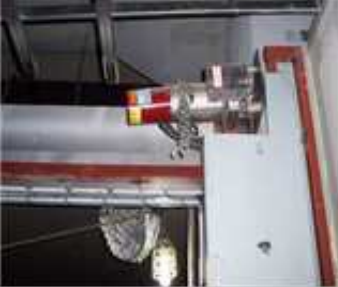
(18)

<ul style="list-style-type: none"> ◆ 제연설비를 규정에 맞게 갖추고 있음 	<ul style="list-style-type: none"> ◆ 지하층이나 무창층에 설치된 노유자시설로서 해당 용도로 사용되는 바닥면적의 합계가 1천㎡ 이상인 층 ◆ 「소방시설법」 시행령 별표5의 5호 가목 및 소방청 고시 「제연설비의 화재안전기준」 참고

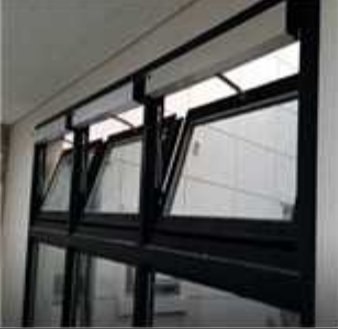
(19)

<ul style="list-style-type: none"> ◆ 배연설비를 규정에 맞게 갖추고 있음 	<ul style="list-style-type: none"> ◆ 6층 이상 아동 관련 시설 및 노인복지시설 ◆ 노인요양시설 및 장애인거주 시설은 층수와 무관하게 배연설비 설치의무 ('15.9.22 이후) ◆ 「건축법」 시행령 제51조 제2항 및 「건축물의 설비기준 등에 관한 규칙」 제4조 참고

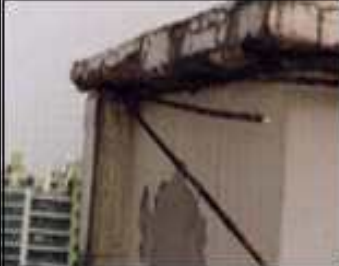
(2)

<ul style="list-style-type: none"> ◆ 철근 부식 및 노출 등이 발생하지 않음 ◆ 콘크리트 벗겨짐 또는 떨어짐 현상이 없음(콘크리트의 박리 깊이가 1.0mm 이상, 박락 깊이가 20mm 이상인 경우 위험) ◆ 창호가 기울어진 부분이 없고, 단열기능이 있음
