제 목 공사 실정보고(추가구간 작업지시)

- 가. 공 사 명 : 역삼동 637-41 ~ 829-13 일대 사각형거 보수보강공사
 나. 공사기간 : 2016. 3. 23 ~ 2016. 10. 21
 다. 도 급 비 : 1,221,119,400원
 라. 공사개요 : 단면복구(T=30~50mm) 1,231.4m², 면보수 16.98m²,
 철근노출단면복구(T=50mm) 1,160.69m², 콘크리트 타설 1,162.50m²
 마. 도 급 자 : 에스큐엔지니어링(주) 대표 [REDACTED]
 바. 발 주 청 : 강남구청(치수과)

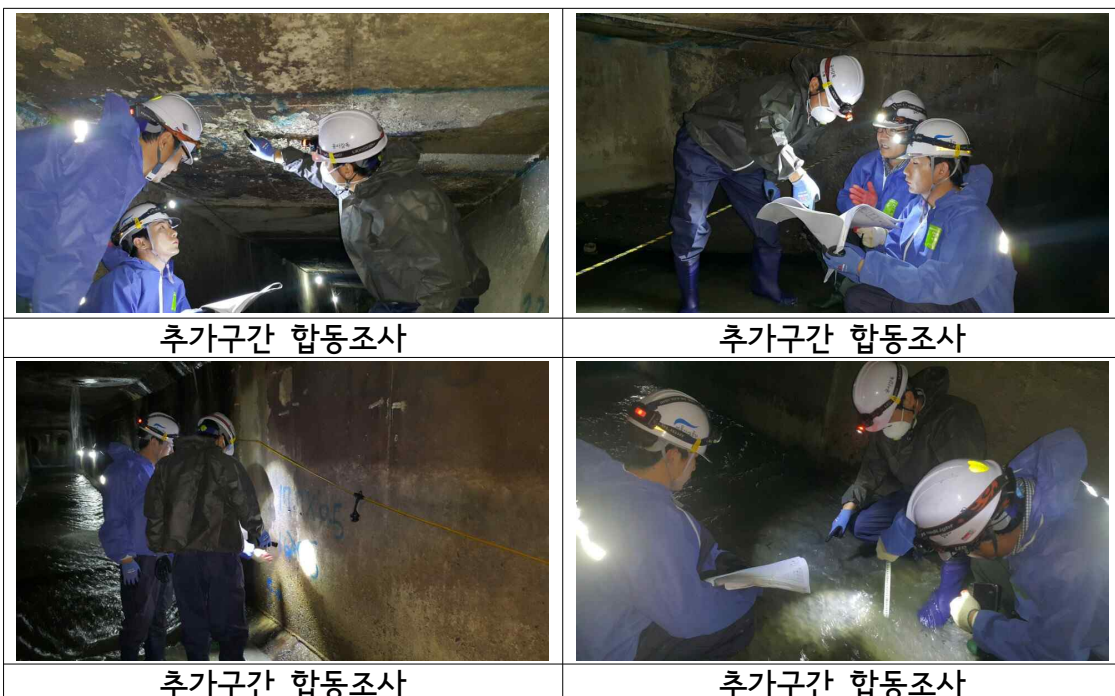
- 1) 조사기간 : 2016. 9. 2(금)
- 2) 조사내용 : 추가작업 대상 구간 및 보수물량에 대한 확인조사
- 3) 조사방법 : 점검망치 및 육안조사
- 4) 조사결과
 - 본 구간은 낙찰차액 집행 요청에 따른 추가작업으로 해당구간에 대해 금회 합동조사를 실시하였으며, 사각형거내 천정, 벽체 등 철근노출 및 재료분리 확인
 - 발주청에서 제공한 설계도서와 현장상태 대부분 일치하였으며, 일부 상이한 구간은 사전 현장조사 및 합동조사로 변경 조치
- 5) 조사사진

- 단면복구, 철근방청, 균열 보수 등에 대하여 발주청으로부터 제공받은 설계도서에 따라 보수보강 시행 가능하며,
- 현재 시행중에 있는 해당 구간별 공법을 적용하여 보수토록 업무협의.
- 추가공사분에 대한 절대공기 부족으로 공기연장 업무지시
(당초 : 16. 09. 18 ▶ 변경 : 16. 10. 21)

- 해당구간은 추가구간 업무지시[치수과-21614호(2016. 09. 07)]에 따라 금회 합동조사를 실시하였으며, 구조물의 내구성과 안전성확보를 위해 보수보강이 필요한 것으로 판단됨.
- 추가공사에 따른 절대공기 부족으로 공기연장은 타당하다 판단되며, 공정관리에 철저를 기하여 준공에 차질이 없도록 관리하고자 함.
- 추가공사의 소요비용은 해당공법의 기 계약단가 시행으로 협의.
