청계천 시민 고립사고 재발방지대책 세부 추진계획

우기철 돌발강우, 국지성 집중호우시 시민 고립사고를 방지하기 위하여 기상 관측지점 확대, 시설안전요원 증원 등에 관한 세부 추진계획을 수립·시행코자 함.

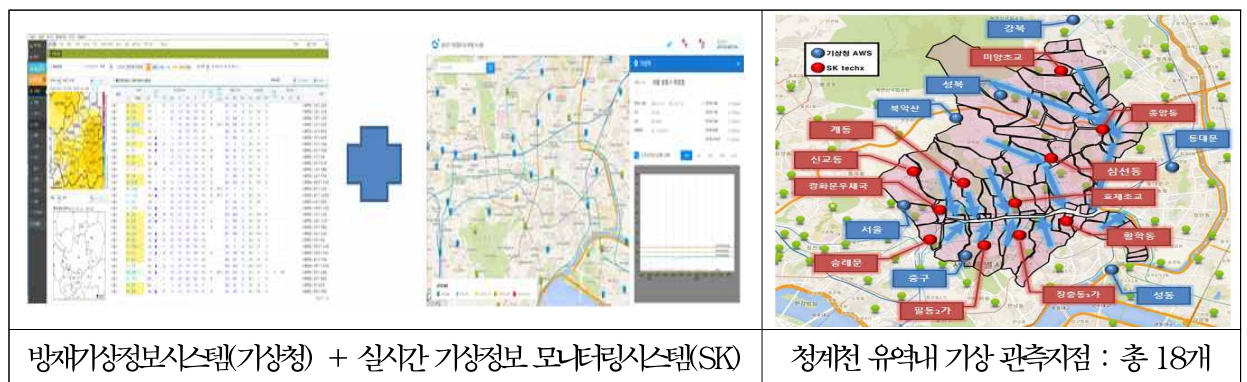
※ 상황센터 기상관측시스템 개요도

구 분	당 초	변 경
1. 기상관측지점	청계천 유역내 관측소 : 총 5개(기상청)	① 청계천 유역내 관측소 : 총 18개 (기상청 7개, SK 11개) ② 청계천 유역 주변지역 관측소 : 총 8개 ※ 기상청(8) : 은평, 서대문, 마포, 용산, 광진, 한강, 현충원, 강남
2. 통제시기	청계천 유역내 15분당 3mm의 강우 관측 또는 예측시 ※ 청계천 유역 : 종로구, 중구, 동대문구, 성북구, 강북구, 성동구 일부	① 청계천 유역내 15분당 3mm 강우 관측시 ※ 돌발강우 및 국지성 집중호우시 즉시 통제 ② 청계천 유역 주변지역에 15분당 3mm 강우가 관측되고, 30분 이내 청계천 유역에 영향이 미칠 것으로 판단될 시

- **시행시기** : '17. 10. 1
- **향후계획** : 市 운영 기상관측소 사용, 실시간 기상정보 모니터링 웹 서비스(소요예산 약 30백만원)구축 방안 검토 등
