# 정기(기동점검) 점검 결과보고

## 〔남부순환로(개봉1동사거리주변)평탄화공사〕

□ 점검일시 : 2018.04.03 (화)

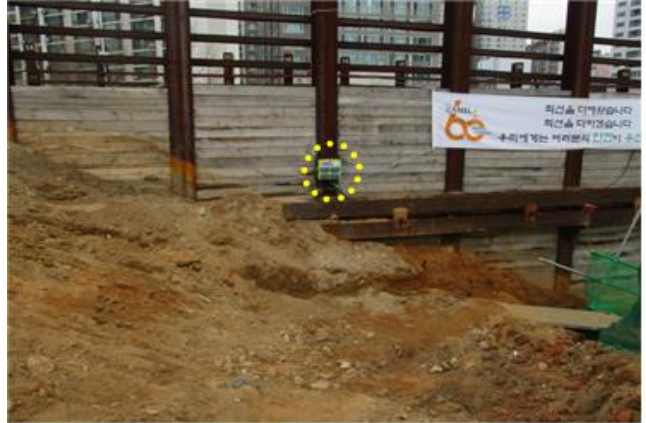
- 오류IC에 설치된 임시분전반은 접근시설이 미흡하니, 분전반을 안전하게 사용할 수 있도록 통로를 설치하기 바람.

※ 산업안전보건 기준에 관한 규칙 제22조(통로의 설치)

※ 건설안전 기본지침 공통-16(분전반)

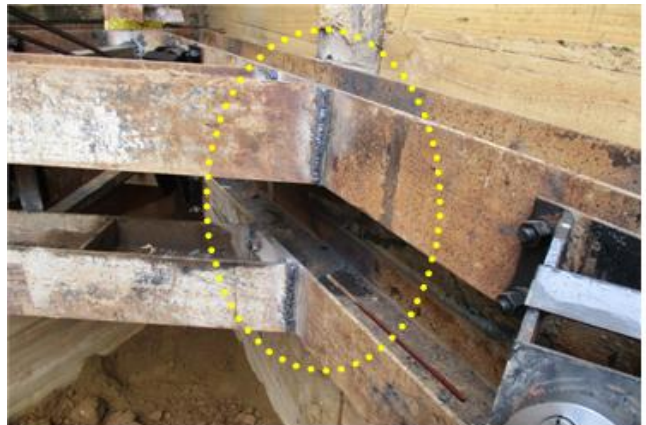
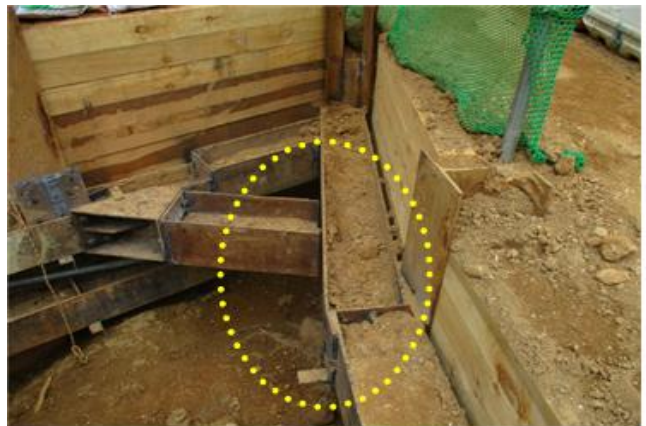
- A2 2단 토류벽 우각부 사보강재 하중전달이 균등히 전달되도록 스티프너를 신속히 설치하여 안전성을 확보 하기 바람.

- A2 2단 토류벽 초입부의 우각부 사보강재 강결 또는 용접이 되지않아 하중전달이 띠장에 전달 되지 않아 안전성이 우려 되니 조속히 강결(용접)을 하여 안전성을 확보 하기 바람.

※ 산업안전보건 기준에 관한 규칙 제347조(붕괴 등의 위험방지)

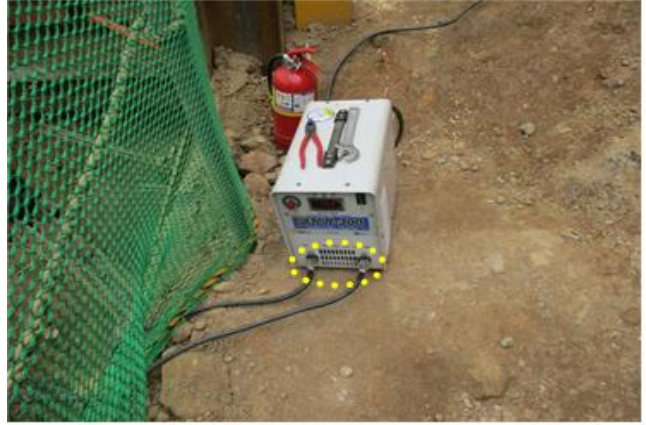
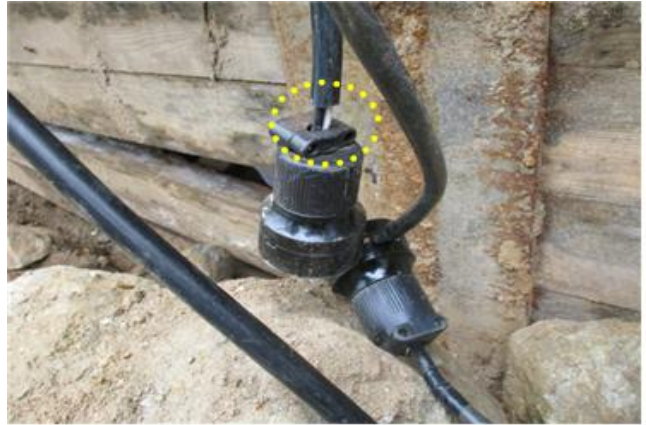
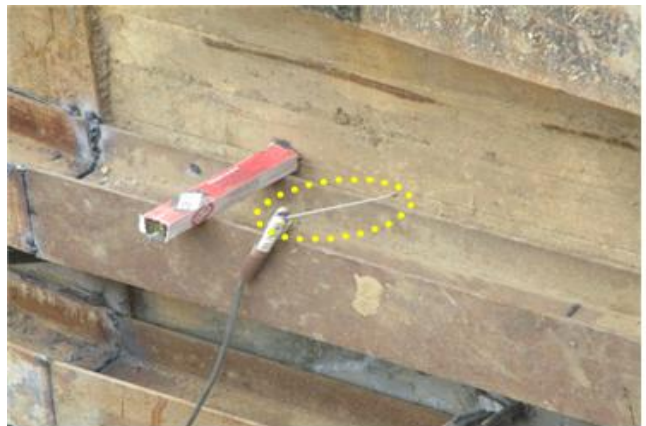
- 오류IC 가시설(앵커) 작업중으로 작업에 사용 중인 용접기에 대하여 아래사항을 보완하기 바람.

- ① 용접기 충전부 단자보호카바 설치 및 외함 접지 요망
- ② 전선은 3P선을 사용
- ③ 용접 미작업 시 용접봉 제거

※ 산업안전보건 기준에 관한 규칙 제301조(전기 기계·기구 등의 충전부 방호), 제302조(전기 기계·기구의 접지)

※ 건설안전 기본지침 공통-17(가설전선), 공통-21(용접기)
