어린이보호구역 지정 검토의견

어린이보호구역 주변 교통사고 발생 현황 분석

3. 고산초등학교 주변 교통 처리 계획도

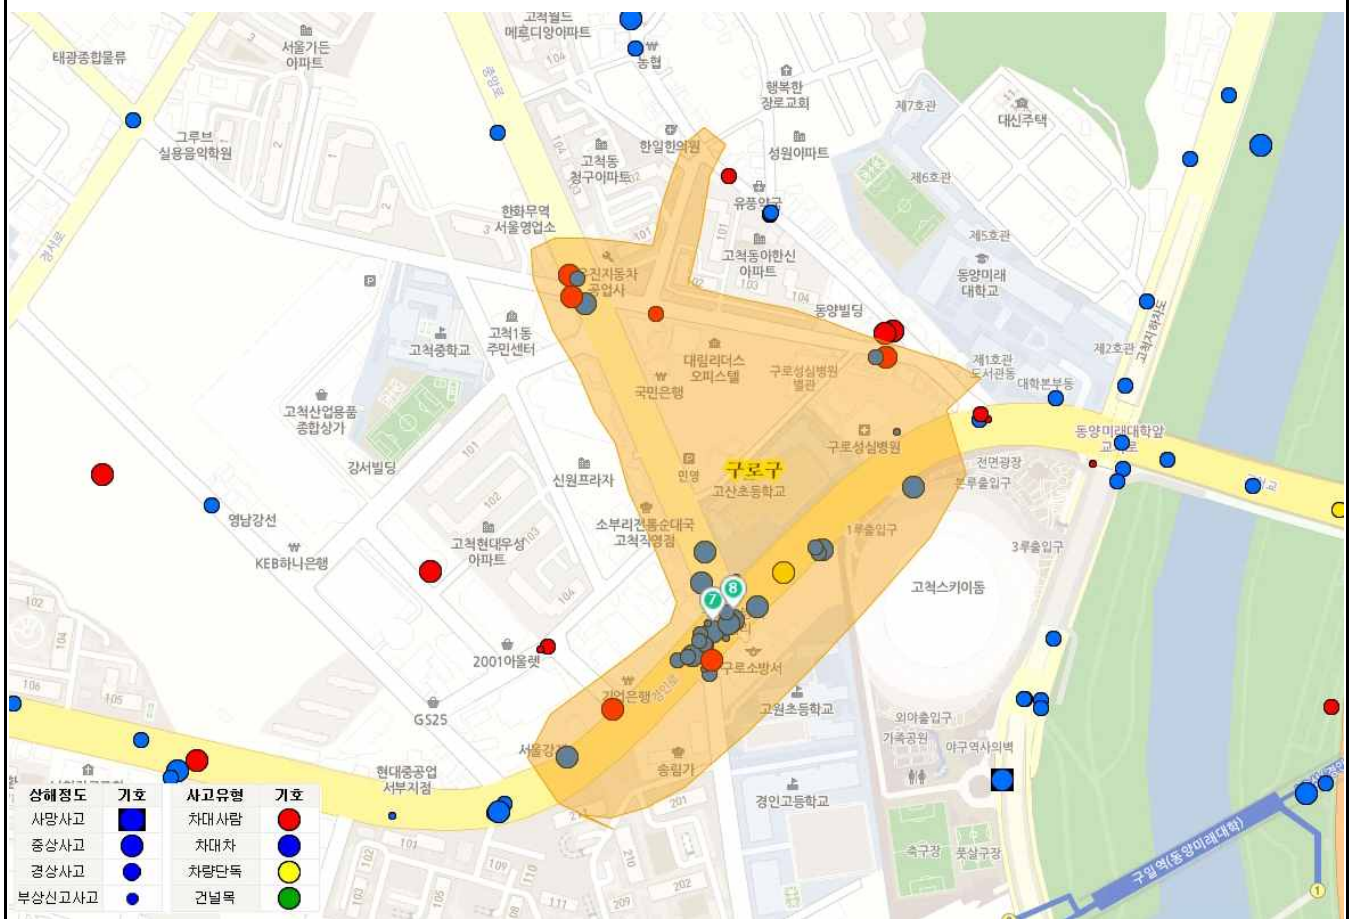
대상시설	고산초등학교					
위 치	서울시 구로구 중앙로 6					
2016년 연간 교통사고 발생현황 ※ 교통사고분석시스템 (TAAS) 참조	사고 내용	사망사고	중상사고	경상사고	부상신고 사고	계
		0 (건)	10 (건)	10 (건)	4 (건)	24 (건)
	사고 유형	차대사람	차대차	차량단독		계
		1 (건)	22 (건)	1 (건)		24 (건)
