정기(기동점검) 점검 결과보고

[신림~봉천터널 도로건설공사(1공구)]

- 점검일시 : 2018.04.20 (금)
- 점검결과
- ◆ 점검자 : 함창록, 박수엽

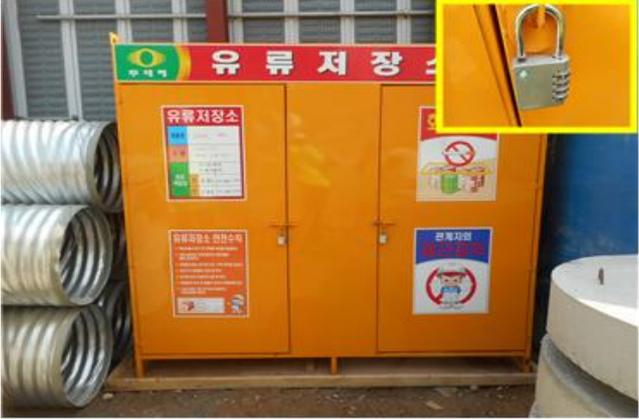
<p>○ 화재/폭발/질식 재해 예방(토목부)</p> <p>- 공기정화시설 부지내 유류저장소는 아래 사항에 대하여 조치 요망.</p> <ul style="list-style-type: none"> ① 취급 근로자가 쉽게 볼 수 있는 장소에 물질 안전보건자료(MSDS) 게시 ② 유류저장소 관리자 시건 관리 ③ 유류저장소 인접 소화기 비치 <p>※ 건설안전 기본지침 공통-024(위험물 보관소)</p>

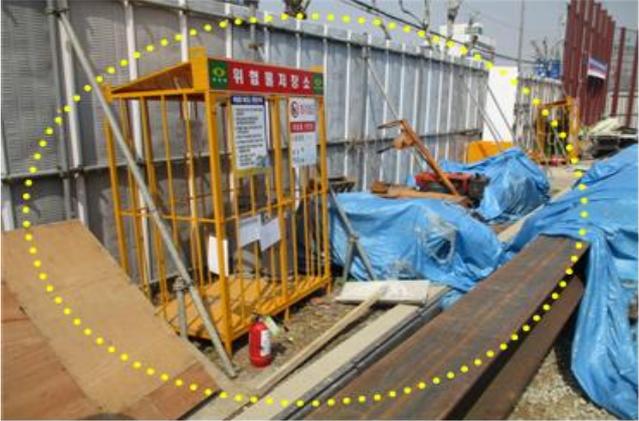
<p>○ 가설통로 안전(토목부)</p> <p>- 공사장에 설치되어 있는 위험물 저장소는 근로자들이 항상 안전하게 사용할 수 있는 통로 확보 후 관리하기 바람.</p> <p>※ 산업안전보건 기준에 관한 규칙 제22조(통로의 설치)</p>

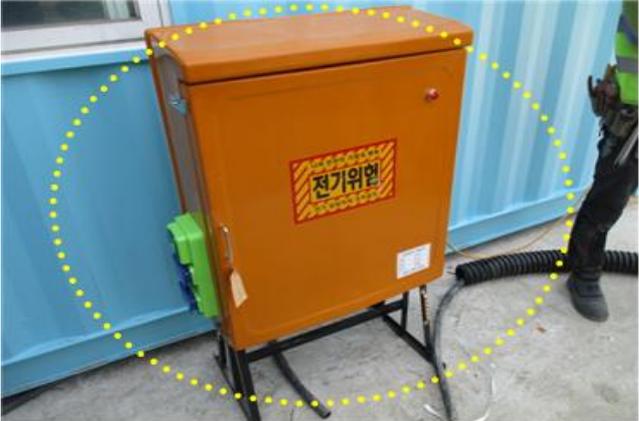
<p>○ 감전재해 예방(토목부)</p> <p>- 가설사무실 설치를 위해 사용중인 분전함은 외함접지 설치 후 사용하기 바람.</p> <p>※ 건설안전 기본지침 공통-16(분전반)</p>

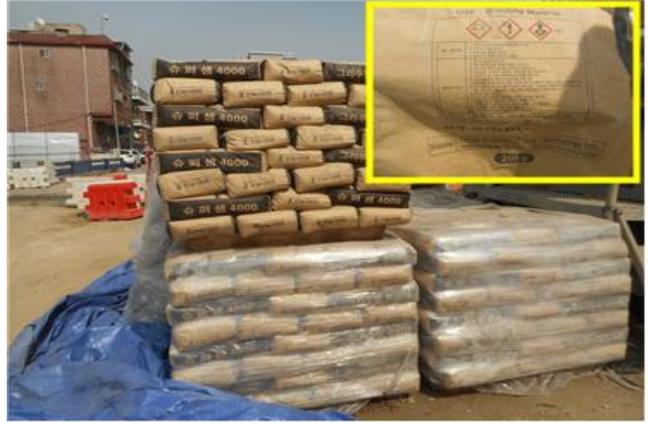
○ 기타 안전관리(토목부)

- 공기정화시설 부지내 보관 및 사용중인 공사용 자재(그랑우팅 시멘트)는 아래사항에 대하여 조치요망.

- ① 물질안전보건자료(MSDS)를 게시하고 유해사항에 대한 근로자 교육.
- ② 우천 등으로 인하여 재료가 변질되지 않도록 덮개 설치 관리.

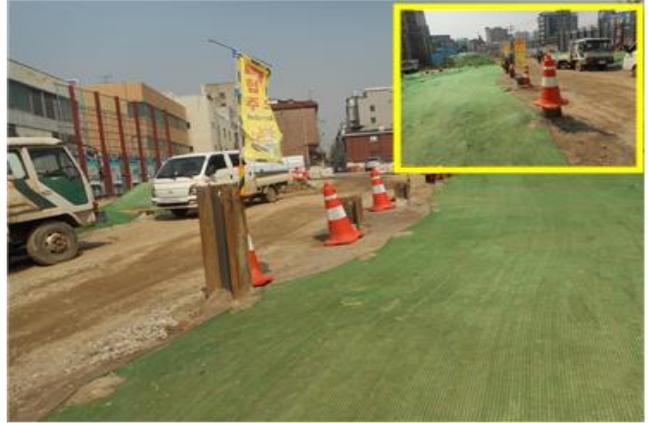
○ 기타 안전관리(토목부)

- 공기정화시설 부지내 H-PILE이 돌출되어 있어 근로자 통행에 따른 안전사고가 발생하지 않도록 파일단부에 보호캡 설치 요망.
