# 노인보호구역 지정 검토의견

연번	1	관할구청	은평구청	관할경찰서	은평										
시설명	대조노인복지관		소재지	은평구 역말로9길 27											
노인보호구역 지정 대상구간 (적색)	 														
현장사진	정문	노인보호구역 시점부(북측)	노인보호구역 시점부(남측)

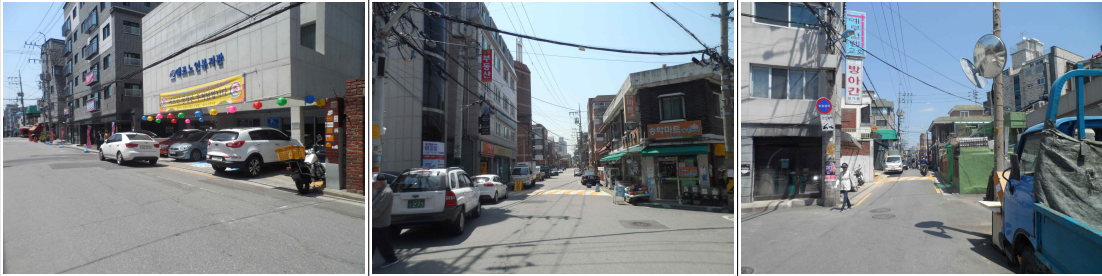
현황 및 문제점	<p>■ 도로명 : 역말로 9길</p> <p>· 주택가 지역에 위치한 1차로 이면도로</p> <table border="1" data-bbox="400 1370 1445 1451"> <thead> <tr> <th>도로폭</th> <th>차로수</th> <th>보호구역지정구간(거리)</th> <th>제한속도</th> <th>도로기능</th> </tr> </thead> <tbody> <tr> <td>8m</td> <td>1</td> <td>210m</td> <td>30</td> <td>집산도로</td> </tr> </tbody> </table> <p>1) 역말로 9길은 남북간 간선도로와 연결되어 있어 통과 교통량이 많으며, 보행자 안전을 위해 과속방지턱 설치 및 도로양측면 주차금지를 시행중임.</p> <p>2) 보·차도 구분이 없어 보행환경이 열악하며 불법주차차량으로 인한 보행자 시인성 불량으로 교통사고위험 상존 ( 2016년 보행자 교통사고 3건발생/ 도로교통공단 TASS자료참조)</p> <p>3) 거주자 주차구역 시행중이나, 부족한 주차면으로 도로 주변 불법 주차가 성행함.</p>					도로폭	차로수	보호구역지정구간(거리)	제한속도	도로기능	8m	1	210m	30	집산도로
도로폭	차로수	보호구역지정구간(거리)	제한속도	도로기능											
8m	1	210m	30	집산도로											
검토결과	<p>■ 복지센터 이용하는 어르신들의 보행안전을 위해 주 통행구간의 노인보호구역 지정이 필요한 것으로 사려됨.</p> <p>※ 대조노인복지관 개선안도 관련 의견 :</p> <p>■ 보호구역 지정구간내 거주자주차구역 폐지 및 보도조성 이 설계되어 있어 보호구간내 설치할 안전표지를 주차금지표지 와 속도제한(30)표지를 혼용하여 설치검토.</p>

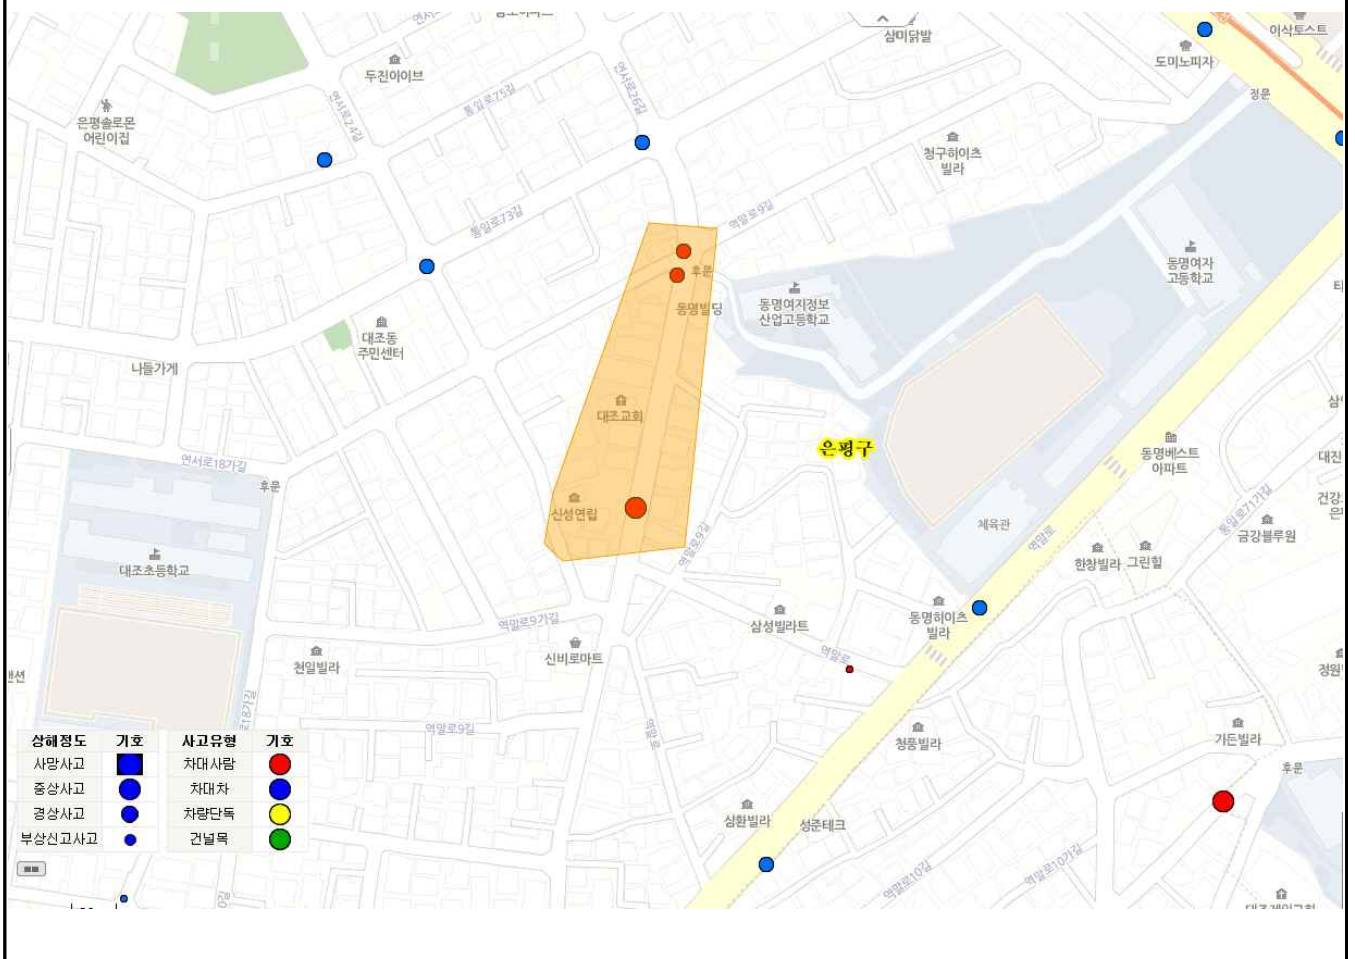
대상시설	대조노인복지관					
위 치	은평구 역말로9길 27					
2016년 교통사고 발생현황 (노인보호구역 요청구간 ) ※ 교통사고분석시스템 (TAAS) 참조	사고 내용	사망사고	중상사고	경상사고	부상신고 사고	계
		0 (건)	1 (건)	2 (건)	0 (건)	3 (건)
	사고 유형	차대사람	차대차	차량단독		계
		3 (건)	(건)	0 (건)		3(건)
