정기(기동점검) 점검 결과보고

[세종대로 일대 역사문화특화공간 조성 기계설비공사]

- 점검일시 : 2018.08.08 (수)
- 점검결과
- ◆ 점검자 : 한종수, 박상종

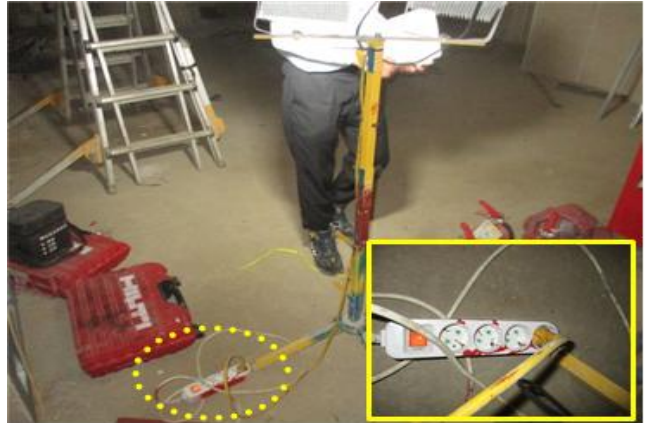
○ 감전재해 예방(설비부)

- 작업장에 설치되어 있는 조명등 플러그는 접지극 상태가 불량한 콘센트에 꽂혀 있으니 근로자 감전 재해예방을 위하여 접지극이 양호한 콘센트로 교체하기 바람.

※ 산업안전보건 기준에 관한 규칙 제302조(전기 기계기구의 접지)
 ※ 건설안전 기본지침(개정판) 공통-018(기계기구접지)

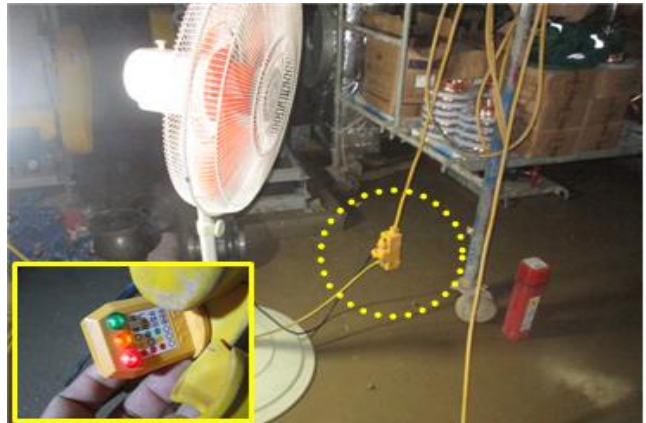
○ 감전재해 예방(설비부)

- 작업장에 설치되어 있는 선풍기 플러그는 미접지 된 콘센트에 꽂아 사용되고 있으니 근로자 감전 재해예방을 위하여 콘센트는 접지가 되도록 필요한 조치를 하기 바람.

※ 산업안전보건 기준에 관한 규칙 제302조(전기 기계기구의 접지)
 ※ 건설안전 기본지침(개정판) 공통-018(기계기구접지)
