정기(기동점검) 점검 조치결과보고

[서부간선지하도로 민간투자사업건설공사(2공구)]

- 점검일시 : 2018.09.06 (목)
- 조치결과
- ◆ 점검자 : 박상종

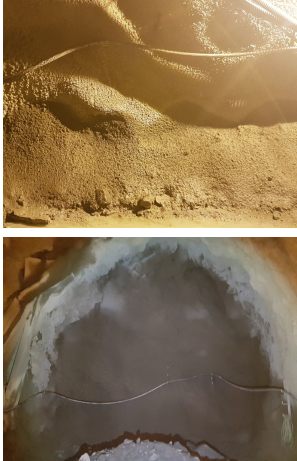
지적내용	점검사진	조치일자	조치사진
		조치내용	
<p>○ 터널 안전</p> <p>- 터널내 타설된 슛크리트(shotcrete)는 일부 바닥 기반암과 밀착되지 않거나 버력이 잔존한 상태에서 타설된 부위가 있으니 보완하기 바람.</p> <p>- 대피통로 굴착후 슛크리트(shotcrete)를 타설 하였으나 일부 타설 두께가 부족한 부분(암상노출)이 있고, 암이 노출된 구간에 일부 이완된 암석이 있으니 낙반 등에 의한 근로자 안전 사고 예방을 위하여 제거하기 바람.</p> <p>※ 산업안전보건 기준에 관한 규칙 제52조(구축물 또는 이와 유사한 시설물의 안전성 평가), 제351조(낙반 등에 의한 위험의 방지)</p>	 	<p>2018.09.11</p> <p>- 바닥기반암과 밀착되도록 잔존버력처리후 슛크리트 타설조치 완료</p> <p>- 대피통로 암노출 이완된 암석제거후 슛크리트 타설두께 (100mm)확보하여 조치 완료</p>
