정기(기동점검) 점검 조치결과보고

〔남산예정자락 재생사업(공원 및 주차장)〕

□ 점검일시 : 2019.02.18 (월)

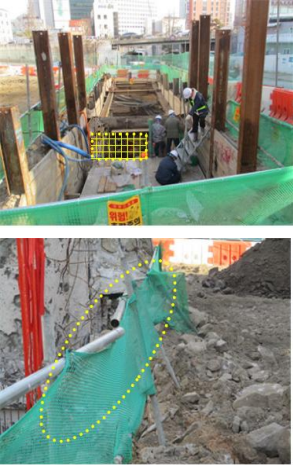
지적내용	점검사진	조치일자	조치사진
		조치내용	
<p>○ 추락재해 예방</p> <p>- 우수박스 종점부 작업장 진입구간 주변 추락 우려 구간에 안전시설이 미설치되어 있어, 작업자 이동 및 작업중에 추락재해 안전사고 위험이 있으니 안전난간 등을 설치하여 조치하기 바람.</p> <p>- 또한, 종점부 주변 교통방송 지하층 방향으로 설치되어 있는 안전난간은 관련 규정에 맞도록 보완을 실시하기 바람. ※ 산업안전보건기준에 관한 규칙 제42조(추락의 방지)</p>
