정기(기동점검) 점검 결과보고

[시립 중랑노인전문 요양원 증축 기계설비공사[장기1차]]

- 점검일시 : 2019.03.07 (목)
- 점검결과
- ◆ 점검자 : 정달영

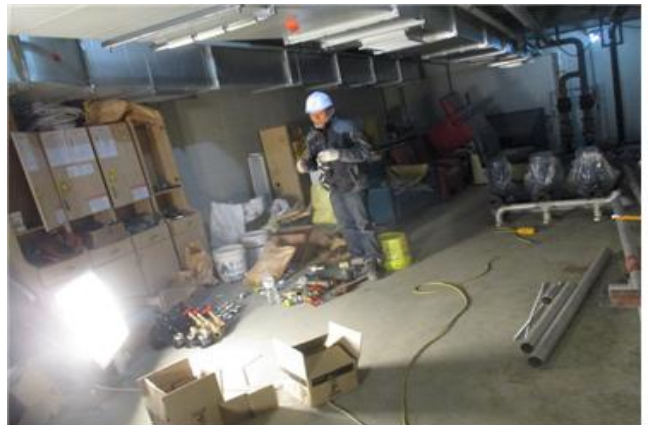
- 본관 지하1층 PD 보온 작업장 작업자는 본드를 사용하여 작업중이므로 물질안전보건자료(MSDS)에 해당하는 보호구를 지급하고 착용토록 교육관리 요함.
- 본관 지하2층 보일러실 배관 작업장소는 폐수 등에 의한 악취가 심하게 나는 구역으로 작업자에게 보호구를 지급하고 착용토록 관리 요함.
- ※ 산업안전보건 기준에 관한 규칙 제32조(보호구의 지급 등)

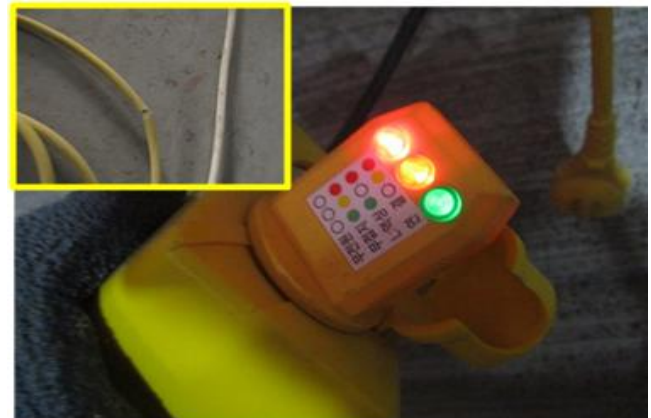
- 본관 지하1층 PD 보온 작업장 의 가설전선이 미접지되어 있으니 확인하고 조치 요함.
- 본관 지하2층 보일러실 배관 작업장소의 가설전선 피복이 손상되어 있으니 조치 요함.
- ※ 건설안전기본지침 공통-17(가설전선)

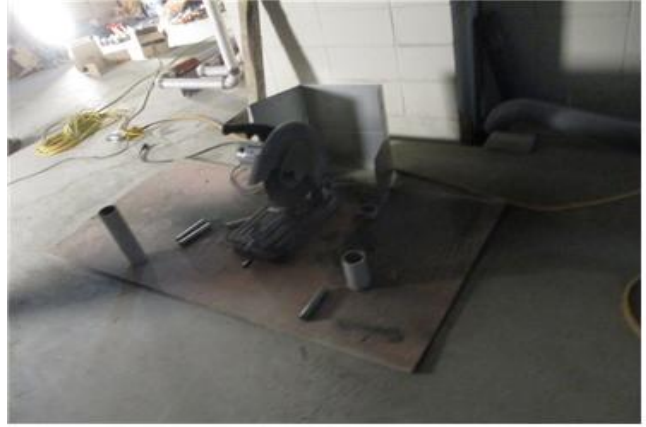
- 본관 지하1층 PD 보온 작업장은 소화기 비치하고 작업 요함.
 - 본관 지하2층 보일러실 배관 작업장소의 고속절단기는 소화기 비치하고 작업 요함.
- ※ 건설안전기본지침 공통-26(고속절단기)
※ 산업안전보건 기준에 관한 규칙 제243조(소화설비)

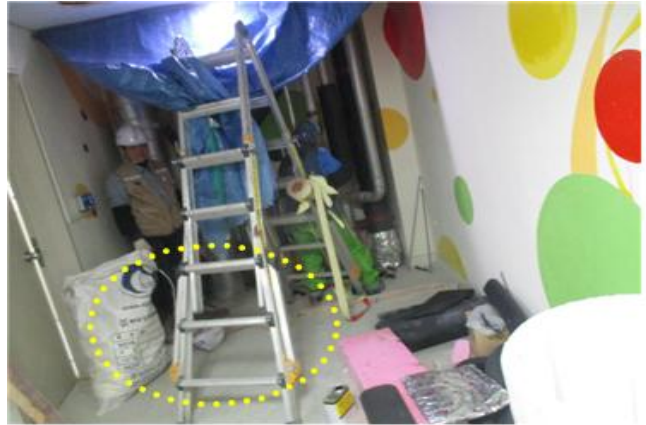
- 본관 지하1층 PD 보온 작업장 A형 사다리는 아웃트리거를 인출하고 작업 요함.
- ※ 건설안전기본지침 공통-5(사다리(A형))
