품질(안전) 점검결과

(노들섬 특화공간 조성사업 기계설비공사 현장)

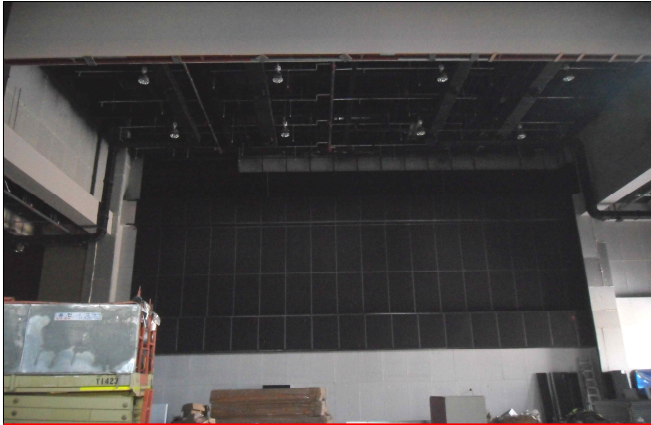
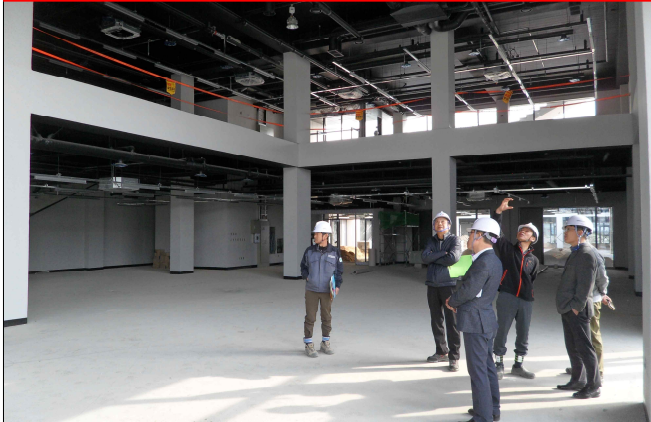
<p>점검내용</p>	<p>공연장, 멀티스튜디오실</p>

<p>점검의견</p>	<ul style="list-style-type: none"> ● 냉·난방 시 상층부, 중간부, 바닥부에 대하여 관람객에게 충족할 수 있는 디퓨져 취출구 기류분포도를 설계에 반영하였는지 관계자들의 심도있는 검토가 요구됨

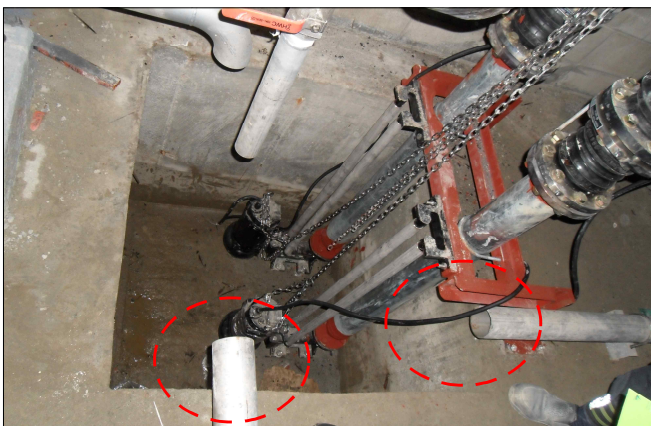
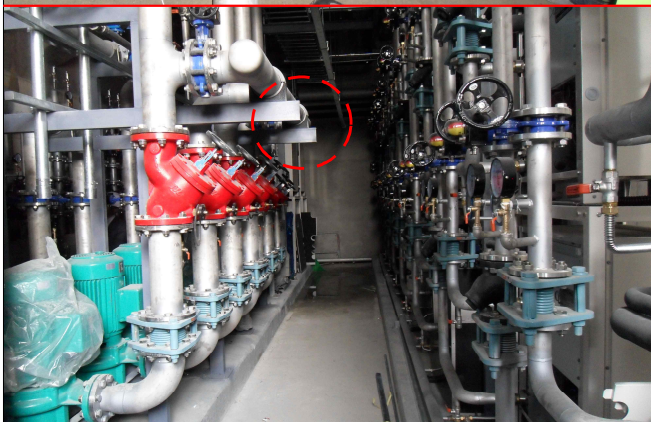
<p>점검내용</p>	<p>히트펌프실(기계실)</p>

<p>점검의견</p>	<ul style="list-style-type: none"> ● 집수정 안전 Plate 설치요망 - 추락재해 방지 조치 ※ 히트펌프실 장비 배치 및 시공은 좁은 공간에서 매우 잘 된 시공임 ● 집수정 인입 배수관 말단에 엘보로 연결 요함 ● 배관지지 앵글찬넬 모서리 조치 요함
