제목 현장실정 검토보고서 제출(개포동 배급수관-02)

제목 현장실정 검토보고-2차(횡단굴착 환토 변경외 1건)

- 가. 공 사 명 : 개포동649~653번지 외 4개소 배급수관 정비공사
- 나. 공사기간 : 2019. 8. 26 ~ 2020. 5. 21
- 다. 도 급 액 : 1,070,414,300원
- 라. 공사개요 : 관부설 D=200~300mm, L=2,398m
- 마. 도 급 자 : (주)혜영건설 대표 문춘식
- 바. 발 주 청 : 강남수도사업소 급수운영과

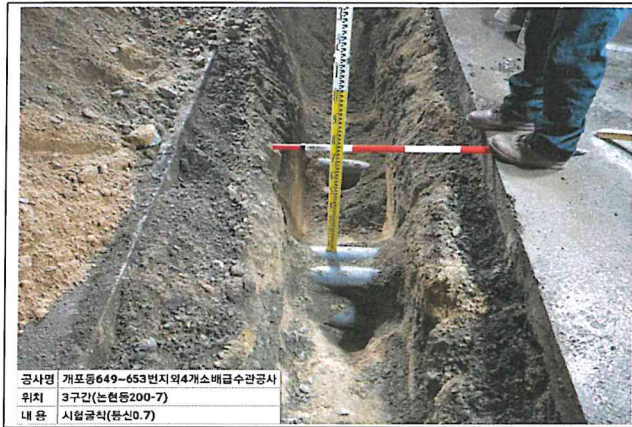
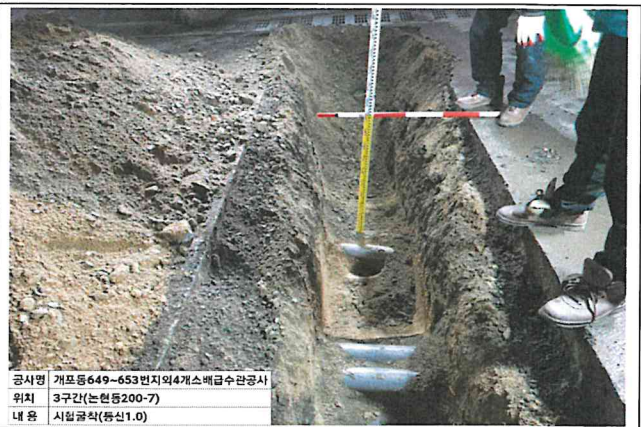
- 1,2,3구간 다수 지장물과 주변 잦은 공사로 인한 불량발생토 발생으로 되메우기 시 지장물 사이 다짐작업이 어려워 복구 후 도로침하 발생 가능성이 있음

횡단굴착 지장물 현황

- 횡단굴착 후 지장물 사이 철저한 다짐을 위해 양질의 모래로 환토하여 복구하는 것은 타당하다고 판단됨.
- 교통량이 많은 언주로(1구간), 강남대로(2,3구간) 횡단굴착부 도로 침하 시 위중한 안전사고가 우려되어 환토 후 충분한 다짐작업 시행
- 개략공사비 : 증) 600천원
